保全インフォメーションきんき 第81号

(平成22年 6月20日号)

雨水による室内漏水の原因について

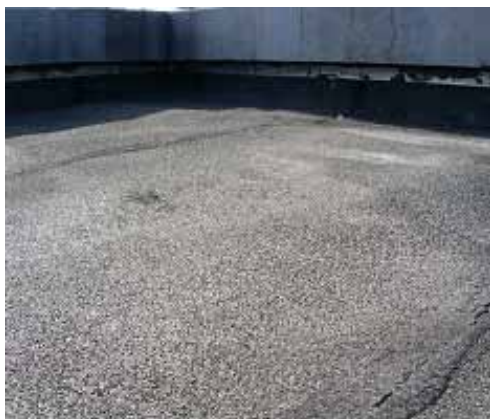
防水層、保護層の劣化はある程度目視で分かります。「ひび割れ」、「めくれ」及び「膨れ」（写真1）などが主な症状が要注意です。また、押さえコンクリートが寒暖差などにより割れることがあります。（写真2）これがすぐに漏水につながることはありませんが、注意は必要です。これら劣化部分から雨水が浸入し、構造体の小さなひび割れなどを伝い建物内部に侵入してくる可能性があります。例えば、アスファルト防水の場合、10年経過後から劣化が進行し、20年を経過するとそれがさらに重傷化します。小さな劣化ならば、部分補修で済みますが、施工後10年以上経つ場合は劣化具合と予算を勘案しつつ、改修時期を検討して下さい。

写真1 <露出防水層の膨れ>

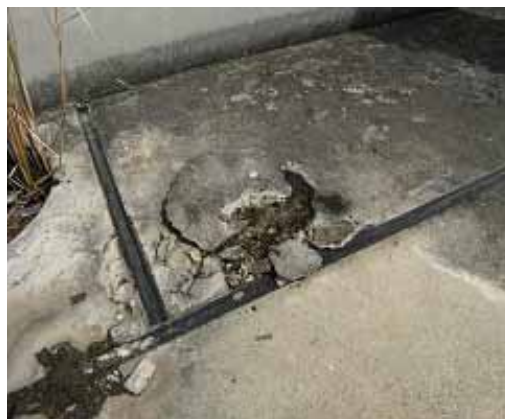
写真2 <保護層（押さえコンクリート）の割れ>

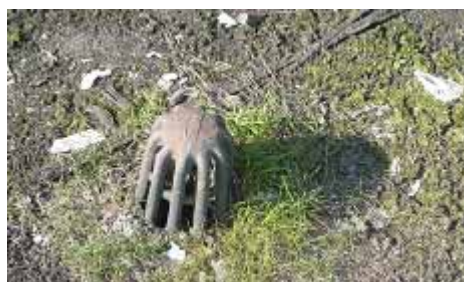
屋上の雨水排水口であるドレン周りに、落ち葉や土埃が堆積して雨水が排水されずに、屋上がプールになっている・・・、なんてことはありませんか。（写真3）

防水層に劣化がなくとも、肝心の排水口が詰まっていたら、水は掃けません。詰まった状態を放置しておくと、排水口・排水管取り合い部に過剰な負担がかかり、そこから水漏れが発生します。

写真3 <土壌が堆積した雨水排水ドレン>

屋上の排水ドレン周りも忘れずに、定期的な清掃をしましょう。ドレンの改修方法としては撤去・新設する方法、新たな位置に設置する方法、現状の排水ドレンの上から、改修用ドレンを差し込む（径は小さくなります）方法があります。費用や施工性を考慮して選定して下さい。

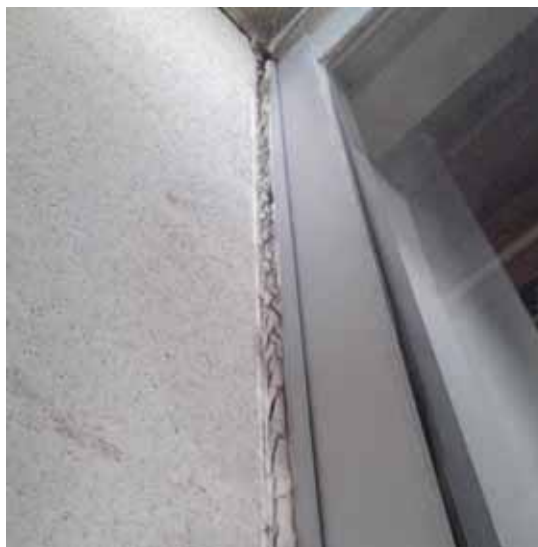
開口部である窓周りは、窓枠周囲を15mm～30mm程度幅でシーリングという材料を接着させることにより水密性を確保しています。このシーリング材も劣化すると硬化・ひび割れ、剥離してきます。裂けた隙間から、雨水が侵入し、室内側に伝ってくる恐れがあります。（写真4）

シーリング材の耐用年数は、10年が目安ですが、熱や紫外線に影響されやすい材料です。さらに、劣化するとすぐにひび割れ・破断してきますので、目視・触診で、劣化の状態を把握して下さい。

写真4 <窓廻りシーリング材の劣化>

劣化したシーリング材は除去して、新しいシーリング材を充填するという方法が一般的な改修方法となります。

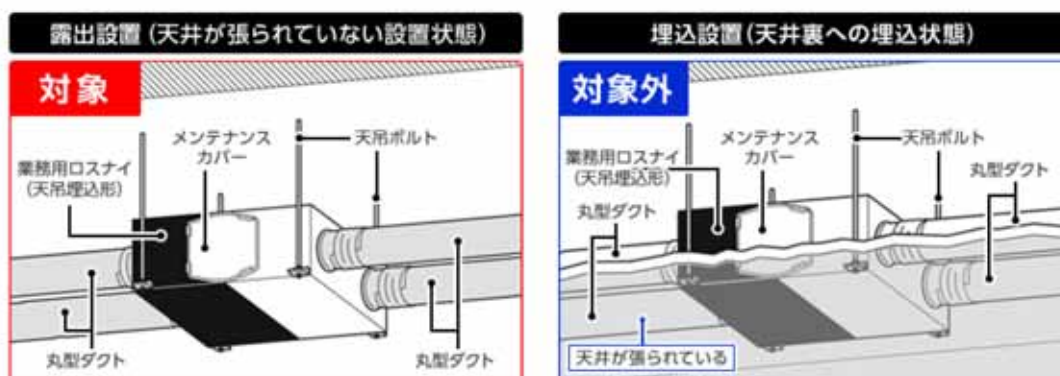
1987年(昭和62年)から1997年(平成9年)に製造された天井埋込形の全熱交換器の一部機種で製品仕様上の湿度範囲を超えて長期間使用した場合に、メンテナンスカバーが本体から脱落する可能性があるということです。本来は天井内に設置されることを想定していましたが、天井がない状態で露出設置されている場合に、湿度範囲を超えてしまう可能性があるそうです。

図 全熱交換器の設置状況

露出設置されている対象機器型番の全熱交換器については、三菱電機で点検・修理を行います。不具合の詳細内容、対象機器の型番、お問い合わせ電話番号等は三菱電機のホームページをご覧ください。
