由良川の安全利用点検について

福知山河川国道事務所
河川管理課・舞鶴出張所・福知山出張所

由良川を安心して利用いただけるよう河川の点検を行いました。

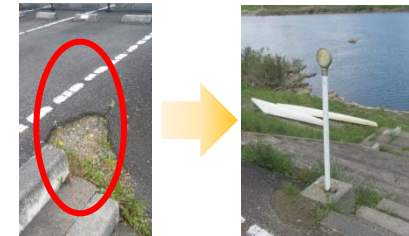
綾部市並松町

昨年の点検時に、破損していた視線誘導標を修繕しました。
