留意すべき3つの事故事例を紹介します。重大事故のほか、先月号でも紹介しましたが路肩作業中に車両追突による死亡事故が発生しています。

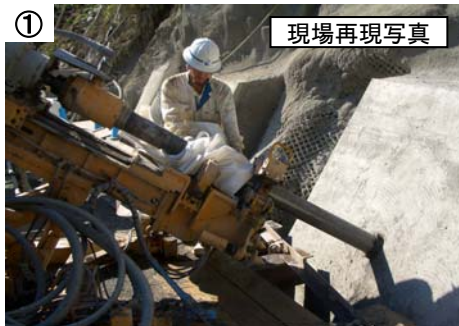
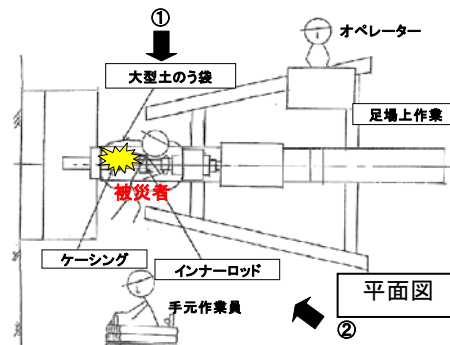
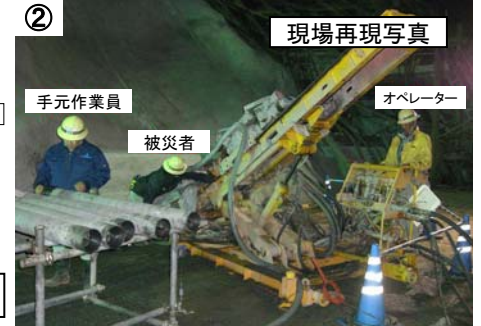
インナーロットに腕を巻き込まれる事故が発生!!

ボーリングマシンによりグラウンドアンカーを施工中、インナーロットを回転させながら空気の圧送により、スライムの排出作業を行っていた。その際に、スライム飛散防止のために使用する防音シートが無かったので、近くにあった土のう袋を代用したところ、袋がインナーロードに巻き込まれ、土のう袋を保持していた作業員が負傷、上腕部を切断した。

- 安易に大型土のう袋を回転部に巻き付けて作業をしたこと。
- 一次下請担当者が、土のう袋使用の報告を受けた後、状況も確認せず黙認したこと。

- ・作業手順を明確化し、さらに作業方法が妥当であるかチェックする体制を強化する。
- ・施工管理担当者と作業員とが行う報告及びその確認が徹底されるよう、安全教育・指導を行う。

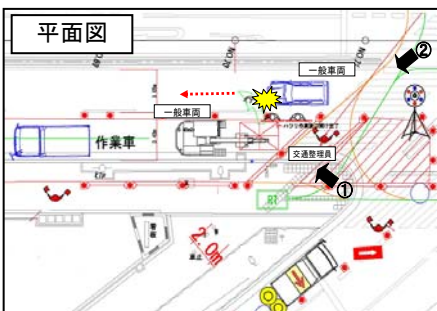
安全チョッキがひっかかり、バックホウを誤操作させる!!

バックホウオペレーターの安全チョッキが操作レバーに引っかかったまま、同オペレーターが体を起こしたことで、バケットが旋回しコンパネに当たった。その弾みで、コンパネを支えていた作業員が走行車線に倒れかかり、一般車に接触。約5m引きずられ、肋骨骨折及び後頭部に裂傷を負った。

安全チョッキが操作レバーに引っかかったこと。

- ・バックホウのオペレーターは、レバー等に引っかかりにくい服装で作業を行う。

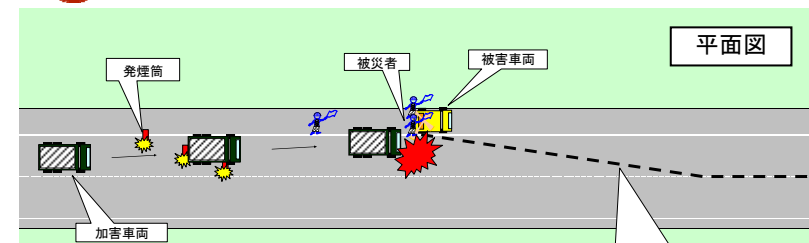
○工事終了後、本線規制解除の際、路肩に駐車してあった標識車の荷台に2名が規制材を積み込み、1名がその後尾警戒を行っていたところ、大型車両が標識車右後方に衝突し、荷台のドアを閉めていたガードマンが標識車と追突車両の間に挟まれ死亡した。

○加害車両の運転手が、標識車上の電光標識に気をとられ、誤って進入した模様。

- ・常にうしろに注意を払う（目をきらない）。
- ・規制解除の最中のドライバーへの発煙筒による注意喚起をしっかり行う。
