資材等の飛来・落下事故(平成22年度事故防止重点対策項目)に要注意

- 管内の請負工事で、資材等の飛来・落下により第三者に損害を与える事故が発生しています。
- 現道付近での作業を行う際、現場に資材を存置する際は、第三者への注意を欠かさないようにしましょう。
- また、施工計画について、第三者への配慮がなされているか、今一度確認し、朝礼・KY等で徹底してください。

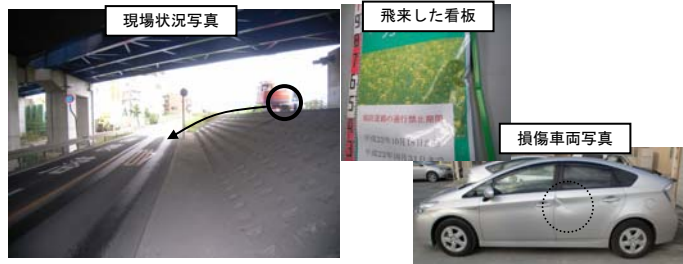
仮置きしていた看板が強風で飛来

- 案内看板に土のうを乗せて存置していたが、強風にあおられ飛来し、付近を走行していた第三者車両に接触した。

- 事故当時は強風注意報が発令されていた。
- 飛来防止として乗せた土のう重量が不十分であった。

立て掛けていた看板を倒して
その上に土のうを置いて看板が
飛ばない様になっていた。

助手席側の側面に接触したとのこと

- 天候を確認する。
- 看板等を固定するなど、飛来しない措置を講じる。

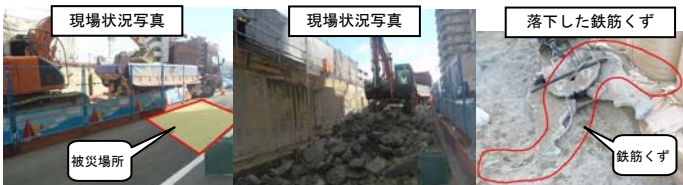
コンクリートガラを積込み中、鉄筋くずが現道に落下

- コンクリートガラの積込作業中、バックホウのバケットから鉄筋くずが現道に落下した。その上を第三者車両が通過しボディに傷がついた。

- バケットから鉄筋くずがはみ出したまま、ダンプへの積載を行おうとしたこと。

- 現道への飛散について、注意を欠かさない。
- バケットの積込状態（不安定なガラがないかどうか）を確認の上、ダンプへ積載する。

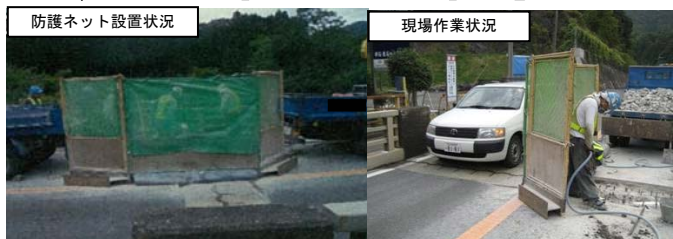
はつり作業中、コンクリート片が通行車両に直撃

- 片側交互通行規制を行い、橋梁のジョイント撤去に伴うコンクリートはつり作業を行っていた。
- 現場から飛散したと思われるコンクリート片が通行中の車両にあたり、フロントガラスを破損した。

- コンクリート片が防護ネットを飛び越して飛散したと思われる。
- 防護ネットの高さが不足していたと思われる。

- 十分な高さの防護ネットを設置する。
- 現道を車両が通行中の際は、慎重な作業を行い、コンクリート片が飛ばないように施工を行う。

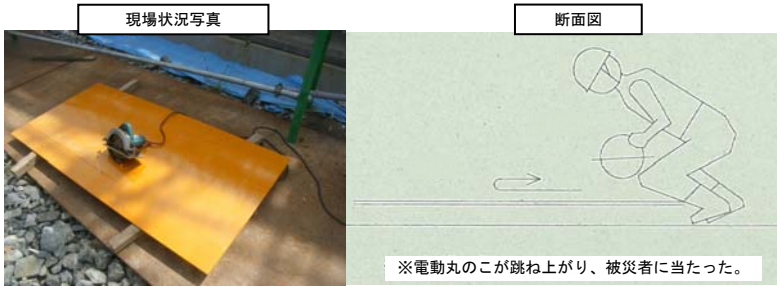
① 電動丸のこ刃で膝を損傷

- ・作業員が電動丸のこで合板を長手方向に切断していたところ、手が伸びきってしまったので、電動丸のこのスイッチを切らずに前に移動しようとした。
- ・前に移動した際、電動丸のこが跳ね返り右足の膝上部分を損傷した。

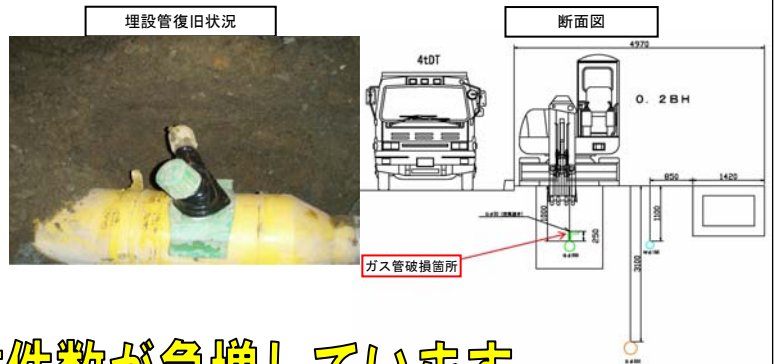
② 埋設ガス管の空気抜き管を損傷

- ・バックホウで路上掘削を行っていたところ、ガス管の空気抜き管（立管）を損傷した。
- ・なお、事前に管理者から図面は受け取っていたが、空気抜き管の存在について図面への注釈はなく、また施工に当たっての注意・指導等も無かった。
- ・ガス管等の損傷は重大事故に繋がるおそれもあるので、管理者と十分打合せを行い、ガス管近接部の作業には注意してください。
