生コン・作動油の飛散で通行車両に被害

地下埋設物件損傷事故が増加

足場からの墜落事故が連続して発生

冬期の作業には万全の注意を

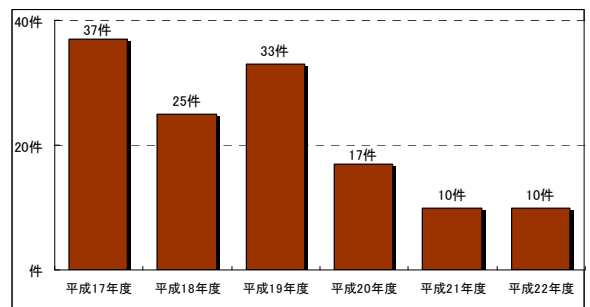
図-1 地下埋設物件損傷事故 発生件数

- ・図-1は、平成17～22年度の地下埋設物件損傷事故の発生件数をグラフ化したものです。（平成22年度は12月末時点の速報値）
- ・平成17年度は年間37件、平成19年度は33件と多発していますが、概ね減少傾向を示しています。
- ・平成22年度は、12月末現在で既に前年度と同件数（10件）発生しています。
