除草・伐採作業の事故防止対策の徹底を！

5月以降、肩掛け式草刈り機における事故が頻発

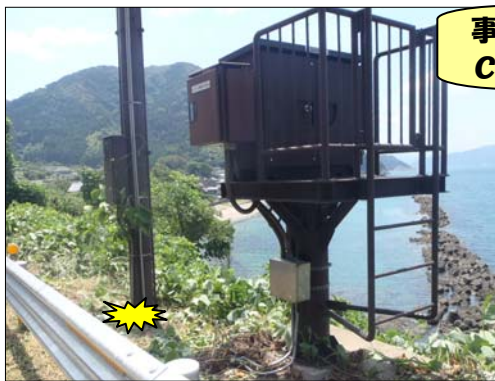
事故事例① (肩掛け式草刈り機) CCTVカメラのケーブルを切断

カメラ及び引き込み柱周辺の手刈りを先行実施し、その周囲を除草していたところ、なにか固いものに刃先が当たり、その反動で保護管ごとケーブルを切断した。(ケーブル2本、保護管切断、CCTV6日間使用不能)

- ・ 支障物件周辺では慎重な作業を徹底する
- ・ 機械刈りの範囲を明確にする

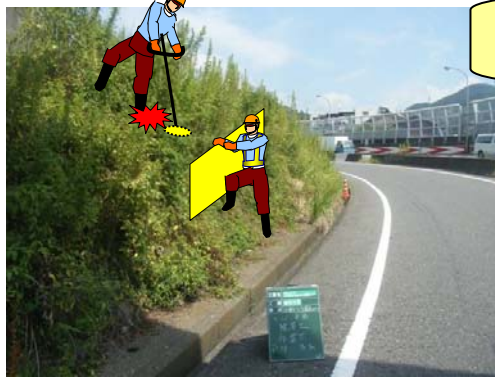
事故事例② (肩掛け式草刈り機) 刈刃が石に当たり、反動で足を負傷

斜面の上から足元付近の草を刈るため刃先を動かしたところ、栗石に接触し、跳ね返った刃先で負傷した。

(左足挫創、左第5趾開放性骨折 全治約6週間)

- ・ 急斜面における作業方法(下から刈り取る、又は手刈り等)を定め、徹底する。

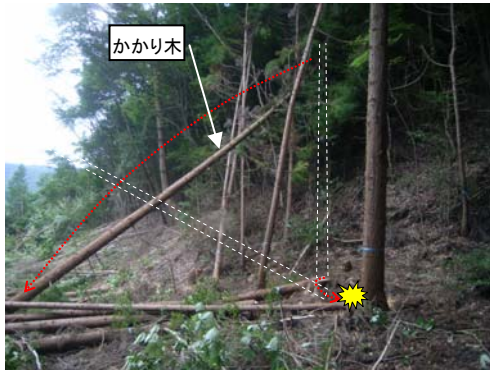
事件事例③ (チェーンソー) 倒した木が別の作業員の足に当たり負傷

堰堤工事の準備工として伐採作業を2名で行っていた際、別の作業員の倒した木が「かかり木」上を滑り落ち、隣の作業員(被災者)の足に当たり、倒れてきた木と岩の間に踵が挟まり負傷した。(右踵骨骨折 全治約2ヶ月)

- ・ 「かかり木」を放置したまま作業しない
- ・ 倒す前に周囲に合図(警告)を送り、本人も待避する。

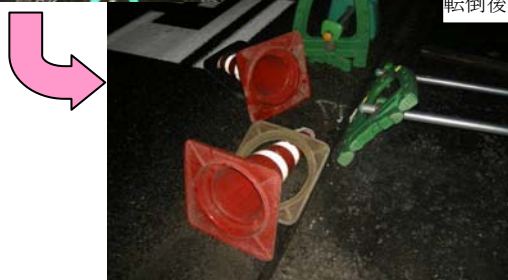
事件事例④ 単管バリケードが強風で転倒

(事故概要) 10月15日深夜(強風注意報発令中)、中央分離帯に設置していた仮設単管バリケード(4m@2=8m)が突風で横倒し、通りがかった一般車の内1台が単管バリケードに接触損傷し、別の1台は急停止したが同乗者が車内で体をぶつけ、負傷した。(1台:バンパー損傷、1台:肘を怪我、程度不明)

補足:隣接観測所のデータより
事故直前の平均風速14.7m/s

- ・ 十分な重しを設置し、気象情報を収集する
