地下埋設物の切断事故が多発しています！

地下埋設物(浅層埋設)の切断事故が多発しています。事前調査を徹底し、必要に応じて試掘を行う他、危険箇所を明示して工事関係者に周知徹底し、事故を未然に防ぎましょう。

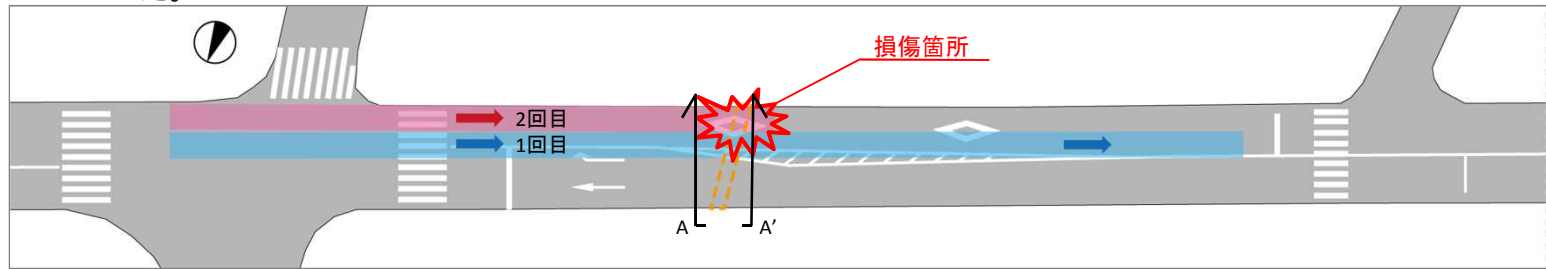
◆切削状況 (1回目・2回目 切削深 $d=10\text{cm}$)

2017年10月5日、23時10分事故発生。国道の舗装修繕工事に伴う路面切削(切削深さ $t=10\text{cm}$)作業において横断BOX上に浅層埋設(埋設深 $d=6\text{cm}$)されていた情報管路(鋼管 $\Phi 50$)9本が損傷した。そのうち入線されていた3本の光ケーブルのうち1本の光ケーブルを切断した。車道中央側の切削では異常はなかったが、引き続き歩道側の切削を行ったところ、情報管路・光ケーブルを破損・切断した。

- 情報管路の存在は認識していたが、横断BOXの存在を確認しておらず、埋設深 10cm を切る浅い位置(As合材の中)に埋設されているとは思わなかった為、台帳等による埋設深さの確認を実施していなかった。
- 50m 東側には横断BOXがあったことを確認しており、その箇所では舗装天端までCo巻き立てがされていたが、当該箇所については同様の浅層埋設にもかかわらずコンクリート巻き立てや、鉄板などの防護はされていなかった。

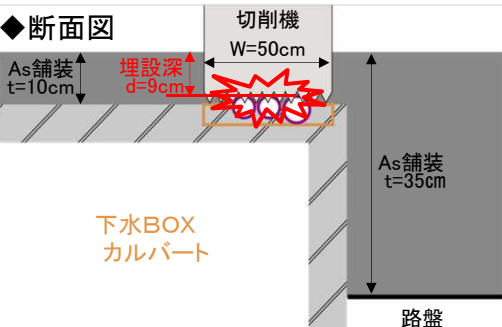
◆事故状況写真

【事故概要】 2017年2月6日、22時40分頃事故発生。国道の切削オーバーレイ(切削深 $d=10\text{cm}$)の路面切削作業中、As合材内に敷設されていた路側放送設備の管線を破損・切断した。

【原因】 路側放送設備の管理台帳がなかったため、施工箇所付近のハンドホールにて埋設深を確認をしたところ、約 60cm の深さであったため、通常通りの施工を行ったが、施工箇所が他の埋設物の影響で急激に浅くなっていた。

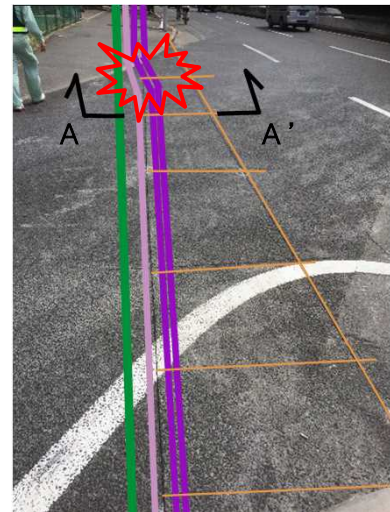
◆切断箇所写真

2017年6月16日22時23分事故発生。電線共同溝工事中において、舗装版切断作業中にカッターでIRN管路の光ケーブルを切断した。

- 道路台帳附図及び埋設表示プレートをもとに試掘を行いIRNのルートを確認し、離隔を確保出来る様に新設ルートを確定したが、既設管は既存の資料、現地の明示プレートとは全く異なる位置に埋設されていた。
- 表示プレートの埋設深さがd=70cmになっていたため、既設車道に対して直角方向にt=30cmでカッターを入れたが、実際にはIRN管路が既設舗装内埋設深16cm(一部縁石部埋設深8cm)に敷設されていた為、舗装版と一緒に切断してしまった。
- 非常に浅く埋設されていたにもかかわらず台帳にはその情報が記載されておらず、現地の明示プレートの表示内容と実際の埋設状況も乖離していたため実際の埋設状況を把握できず、防護もされていなかったことから、施工中に異常を感じることも無く切断してしまった。
- 台帳等の資料も一通りそろっており、試掘結果からも浅層埋設の予測は困難であった。

紫：IRN管路切断 2本（内1本DSF120C切断）
 薄紫：IRN管路未切断 1本（空管）
 緑：IRN調査想定位置（FEP50×3条）
 橙：カッター線
