三波石峡への土砂供給試験及び モニタリング調査結果の概要

平成16年12月

独立行政法人水資源機構
下久保ダム管理所

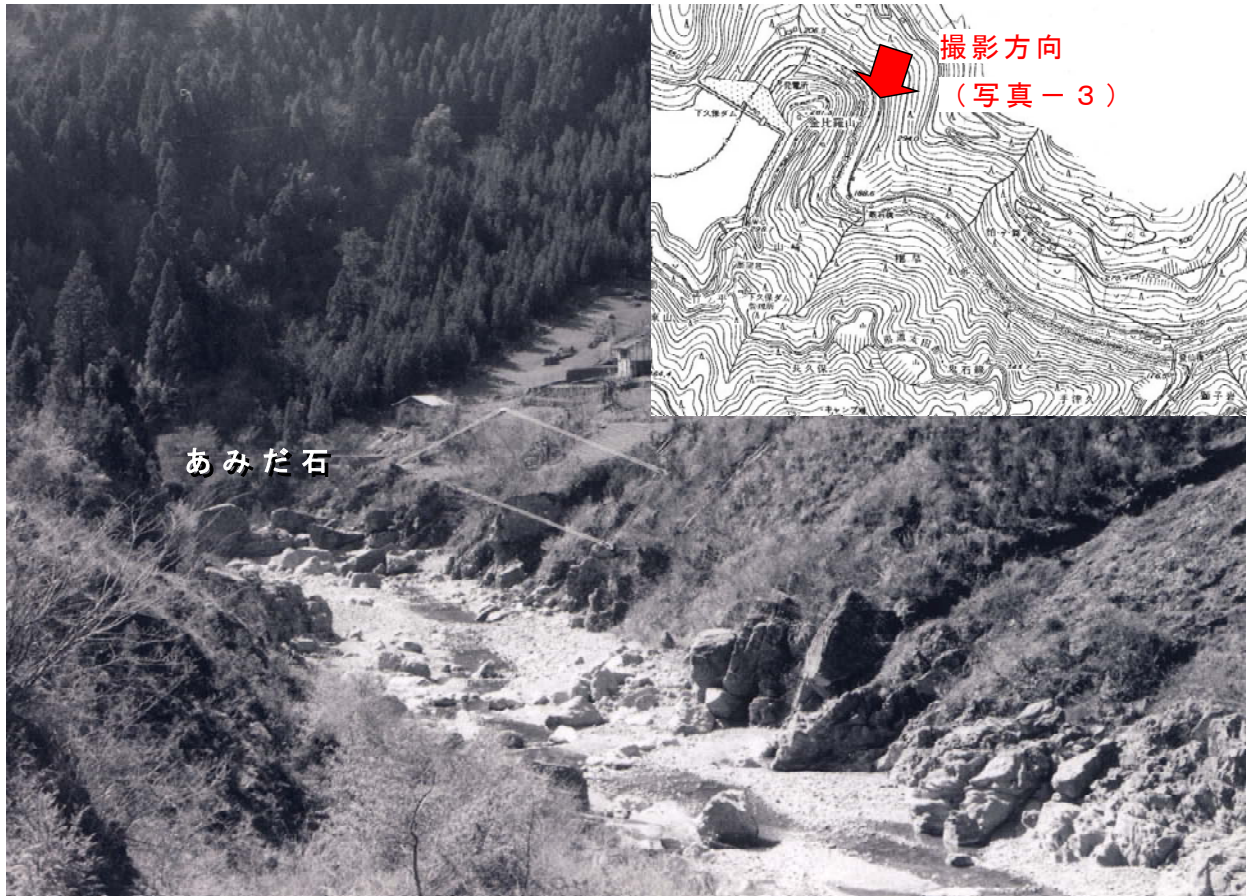
写真-3 三波石峡上流（ダム建設前）

写真-3は下久保ダムダム建設前の三波石峡（上流部）の写真である。

これを見ると、あみだ石上流部の三波石峡は、河原が明確で散策できる状態となっていたことが判る。

下久保ダム完成後35年を経過した現在では、出水時に砂利が洗い流されて河床が低下し河原が消滅しており、河道内を散策することができない状態となっている。

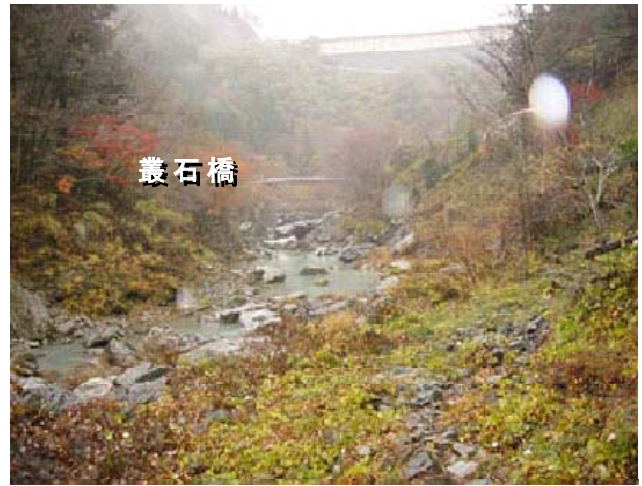
これも同様に、ダム上流からの河床材料の補給が遮断され、河原が消滅し河床が低下している様子が見て取れる。

写真-5 三波石峡中流 (河床低下の様子)

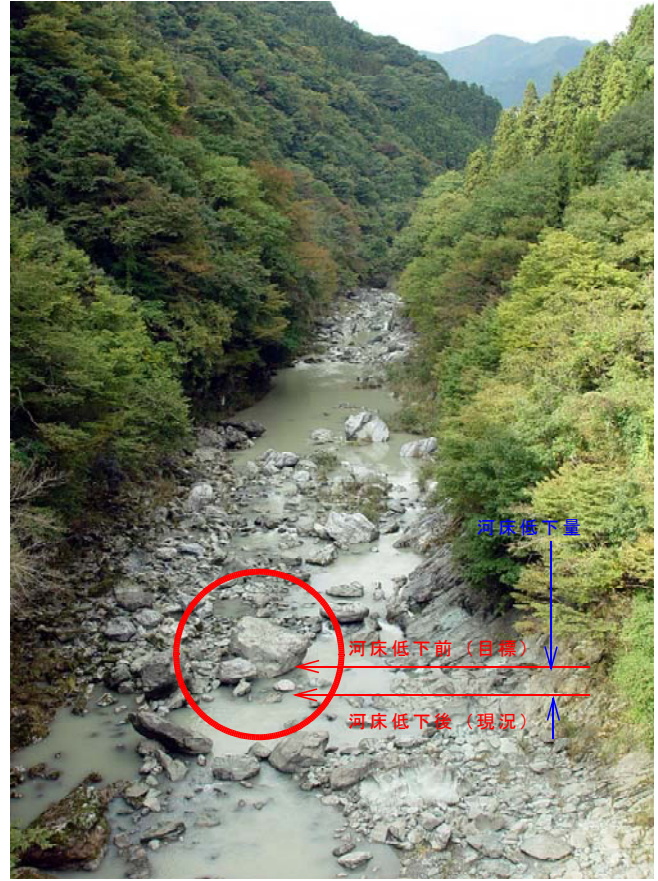
写真-6、7は、登仙橋から上流を見た写真であるが、○印の箇所を比較すると、ダム建設運用による河床低下量を把握することができる。(図示)

写真-7 三波石峡下流 (河床低下の様子)

昭和49年の出水後に三波石峡の様相が一変した。一気に2 m程度河床が低下した。

現段階でも河床低下量は2 m程度のままであることから、昭和49年の出水時に基礎岩盤まで洗掘されたものと考えられる。

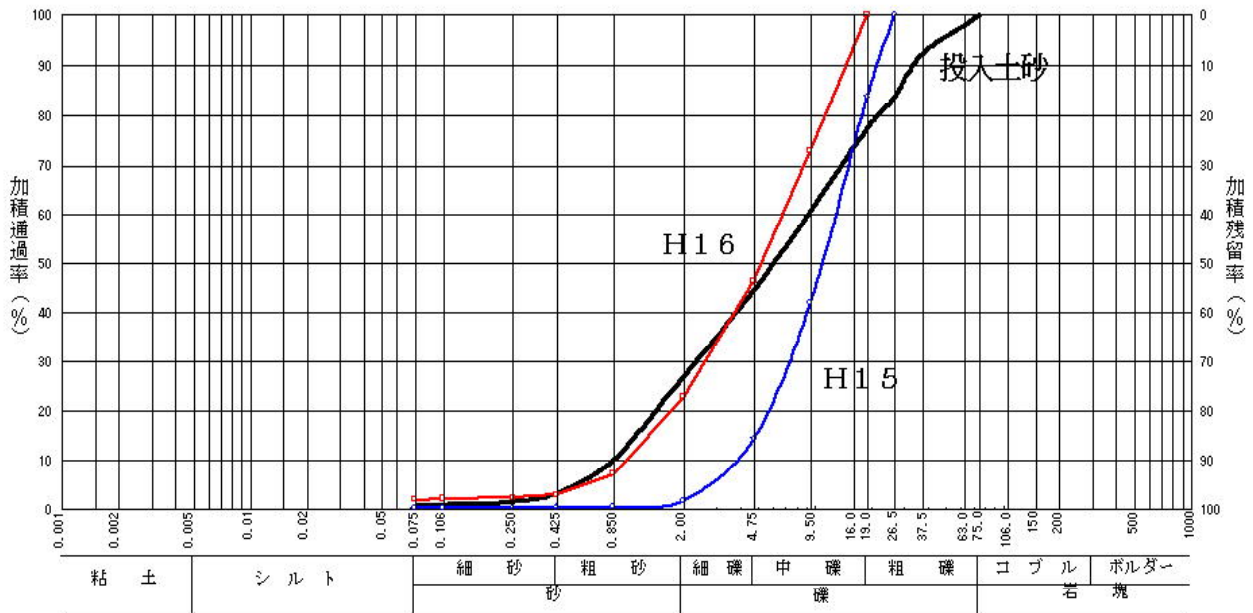
図 - 5 粒径加積曲線（上流）地点

H15.6（土砂流下前）の試験結果では、上下流の両地点ともに粗礫、中礫、細礫がほとんどであり、粗砂から粘土がほとんど見られない。これは、ダム設置により上流からの河床材料の供給が遮断され、出水時に細粒分が流出し礫が残存したためと考えられる。

これに対しH16.6（土砂流下後）の試験結果では、細礫や粗砂の占める割合の増加が認められることから、土砂流下の効果により自然状態に回復しつつあるものと考えられる。
