三波石峡への土砂供給試験及び
モニタリング調査結果の概要

平成16年12月

独立行政法人水資源機構
下久保ダム管理所

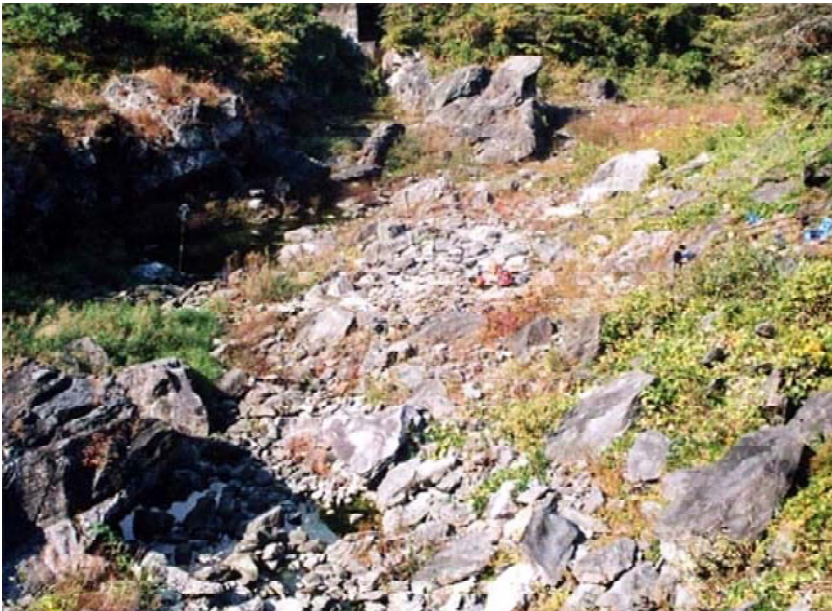
写真-1

流水と砂利が遮断され、河原が消滅、植物が繁茂し、三波石が黒ずんでいる（H9.11撮影）

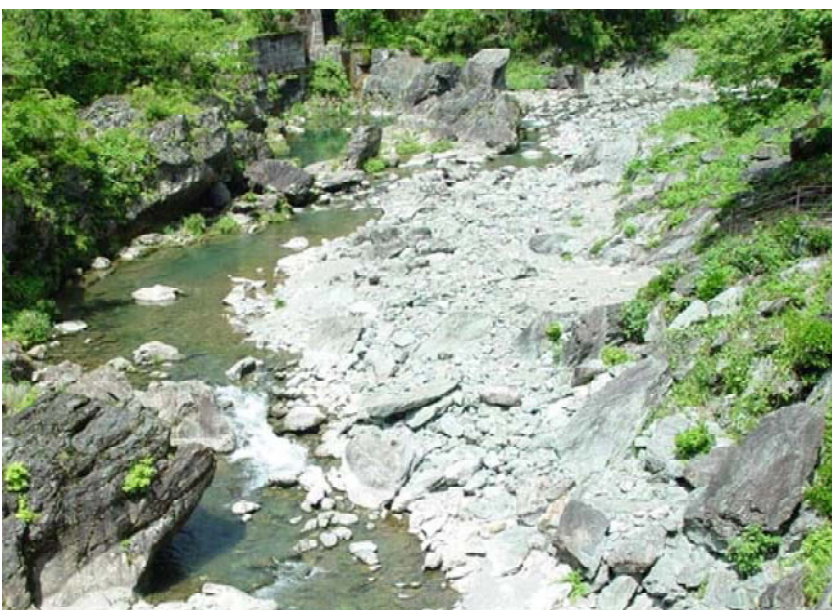
写真-2

砂利の堆積やクレンジング効果により、河川環境が着実に回復しつつある（H16.5撮影）

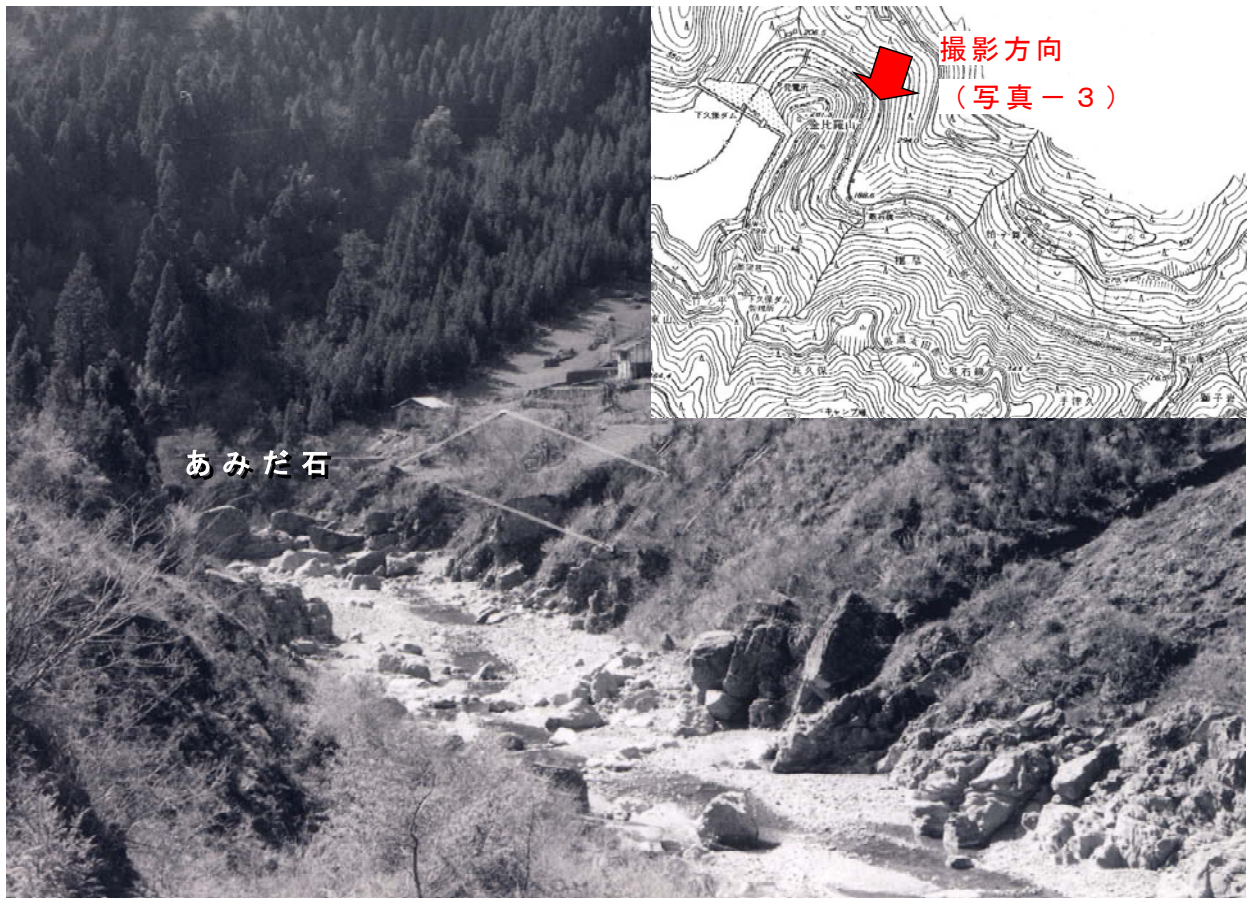
写真-3 三波石峡上流（ダム建設前）

写真-3は下久保ダムダム建設前の三波石峡（上流部）の写真である。

これを見ると、あみだ石上流部の三波石峡は、河原が明確で散策できる状態となっていたことが判る。

下久保ダム完成後35年を経過した現在では、出水時に砂利が洗い流されて河床が低下し河原が消滅しており、河道内を散策することができない状態となっている。

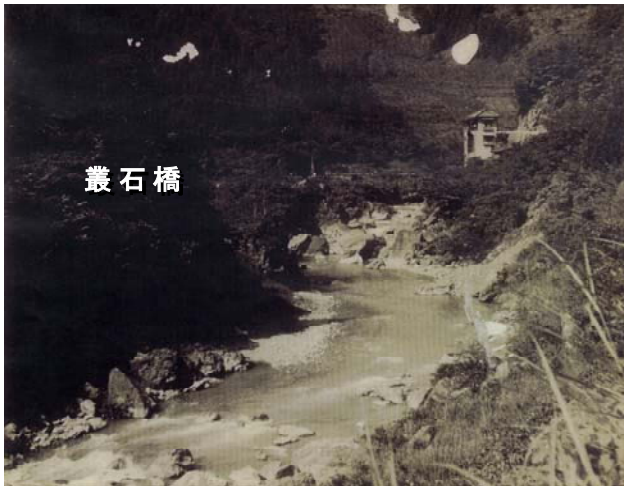
写真-4 三波石峡中流 (ダム建設前)

写真-4、5、写真-6、7は、下久保ダム完成前と完成後30年余が経過様子をほぼ同一地点からみた写真である。

これも同様に、ダム上流からの河床材料の補給が遮断され、河原が消滅し河床が低下している様子が見て取れる。

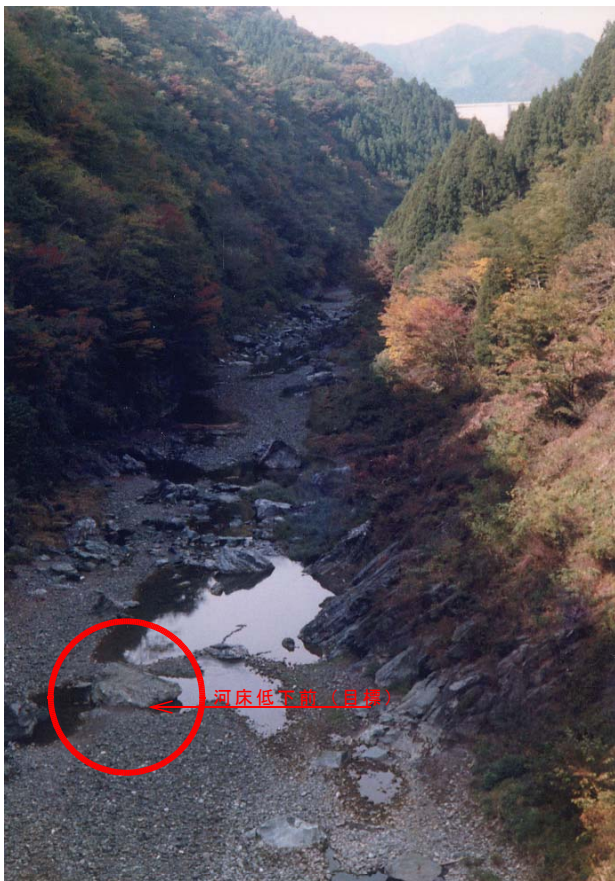
写真-6 三波石峡下流 (ダム建設直後)

写真-6、7は、登仙橋から上流を見た写真であるが、○印の箇所を比較すると、ダム建設運用による河床低下量を把握することができる。(図示)

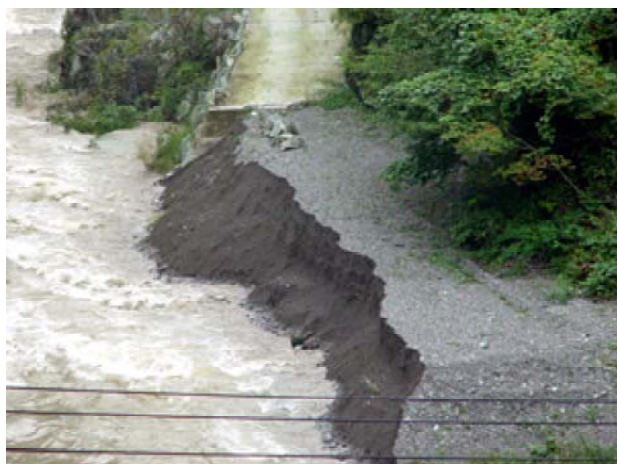
写真-8 土砂流下状況 H16. 10. 11
(放流量＝約40m³/s)

第2回目（平成15年10月22日投入）は、平成16年台風22号の出水に伴うゲート放流（平成16年10月10日～10月15日、最大放流量約40m³/s＝約9時間）により、約200m³の土砂が流下した。

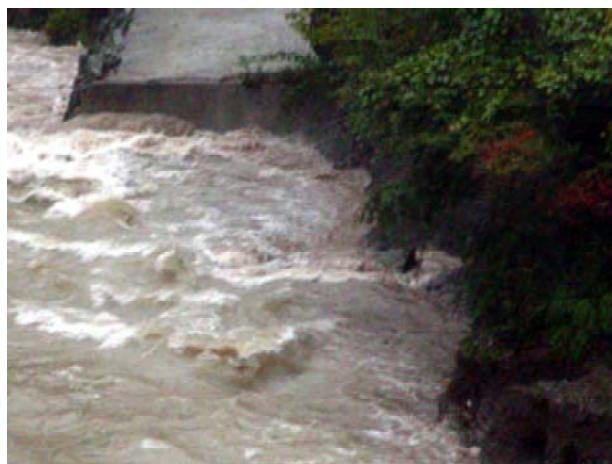
写真-9 土砂流下状況 H16. 10. 20
(放流量＝約100m³/s)

その後、平成16年台風23号の出水に伴うゲート放流（平成16年10月19日～10月26日、最大放流量約300m³/s＝約2時間）により、前回の放流時に残存していた約800m³の土砂が流下した。

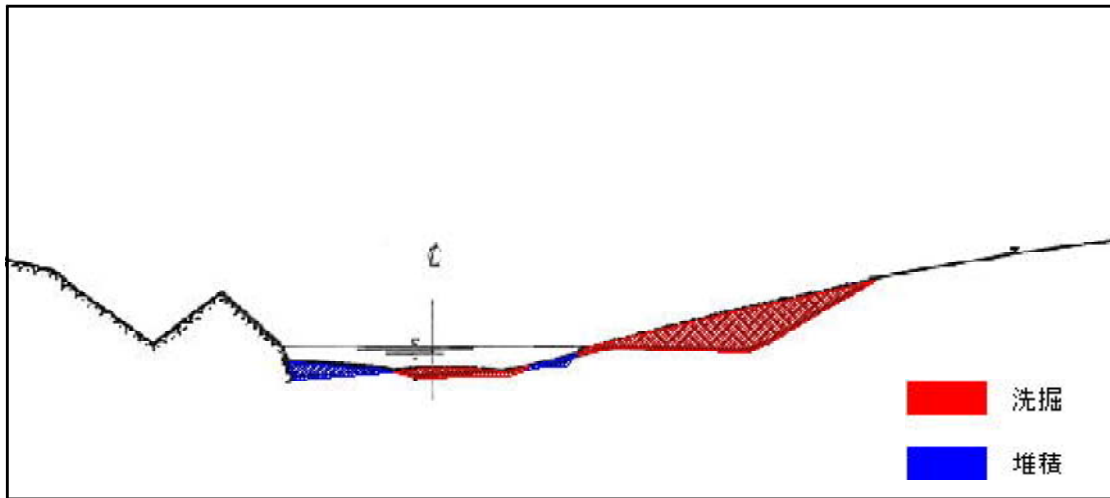
図-3 河川横断図（NO.1測線）

H15.6（土砂流下前）とH16.6（土砂流下後）の調査結果を比較すると、全地点において河床の変化（堆積、洗掘）が認められた。

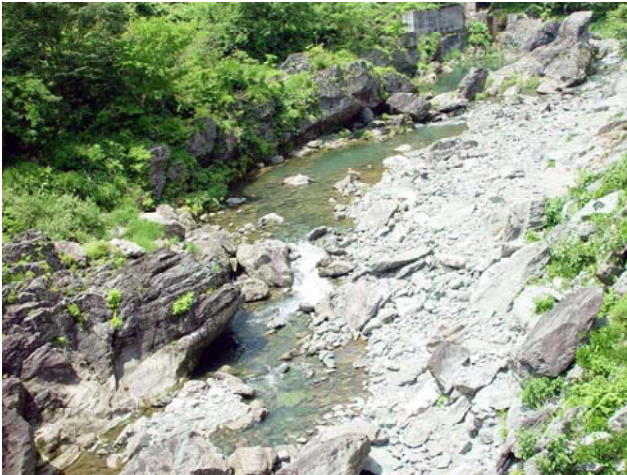
写真-10 叢石橋上流 H15.5撮影

土砂流下前の状況

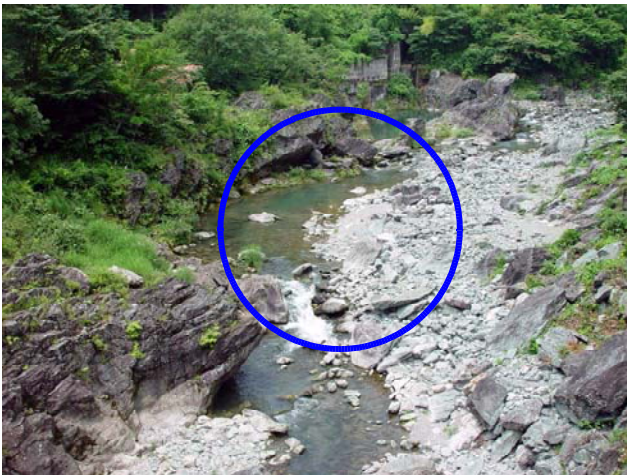
写真-11 叢石橋上流 H16.6撮影

平成15年7月の土砂流下により砂州が出現

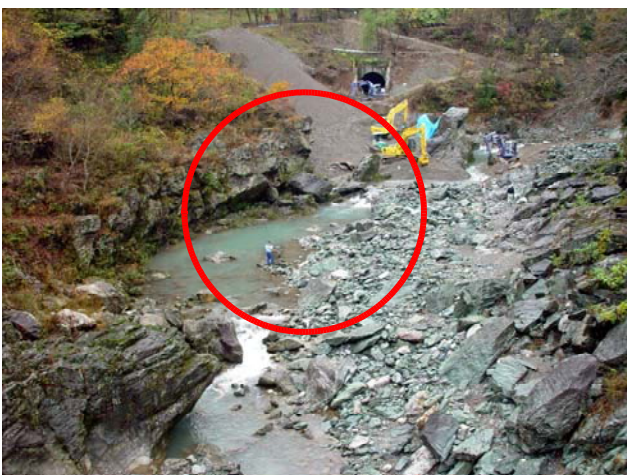
写真-12 叢石橋上流 H16.6撮影

これは、ダムからの最大放流量と時間による掃流力の違いと考えられる。

平成16年10月の土砂流下時に砂州が消滅

これは、ダム放流量及び放流継続時間により供給土砂が途切れることが原因と考えられることから、ダム放流規模と放流継続時間に応じて土砂を供給することにより、土砂流下の連続性を維持できるよう、土砂投入方法を検討する必要がある。

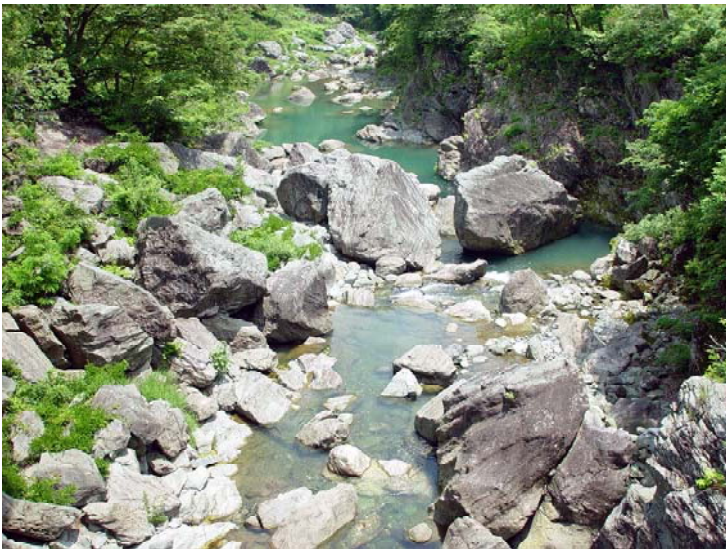
写真-13 叢石橋下流 H15.5撮影

土砂流下前の状況

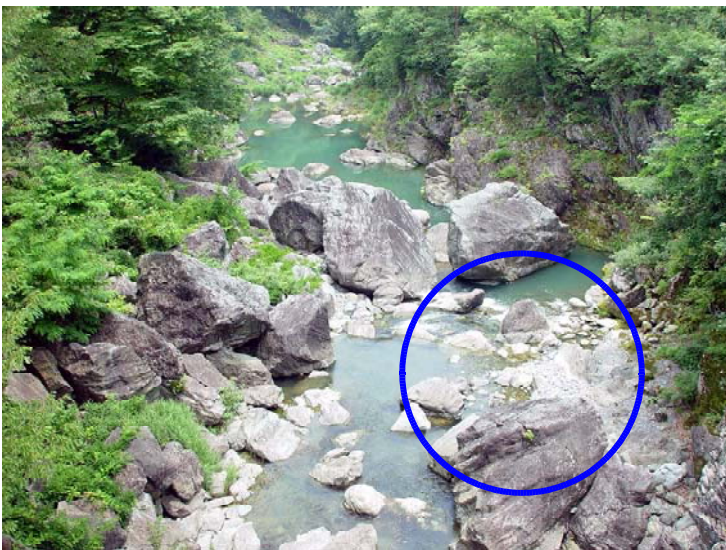
写真-14 叢石橋下流 H16.6撮影

平成15年7月の土砂流下により砂州が出現（青）

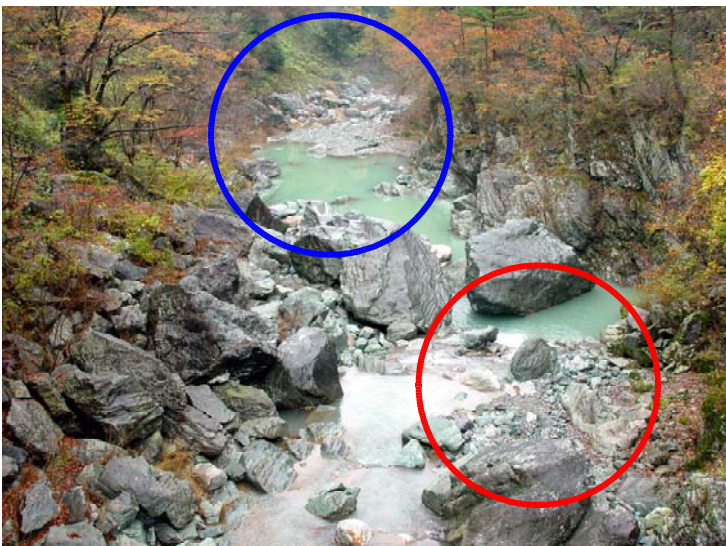
写真-15 叢石橋下流 H16.11撮影

平成16年10月の土砂流下時に砂州が消滅（赤）

平成16年10月の土砂流下時に大規模な砂州が出現（青）

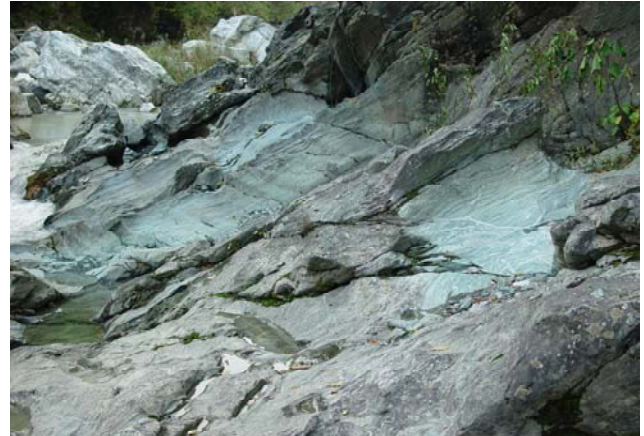
写真-17 凹部のクレンジング状況

土砂供給により流水に砂礫を混入させたため、クレンジング効果によって銘石が磨かれて輝きを取り戻した。流水が直接ぶつかる石の上流側よりも、不規則な渦を巻く石の下流側や凹部の方がクレンジング効果が大きい。

これは、石の下流側や凹部では不規則な流れにより何度も砂礫が巻き込まれてぶつかり磨かれたものと考えられる。

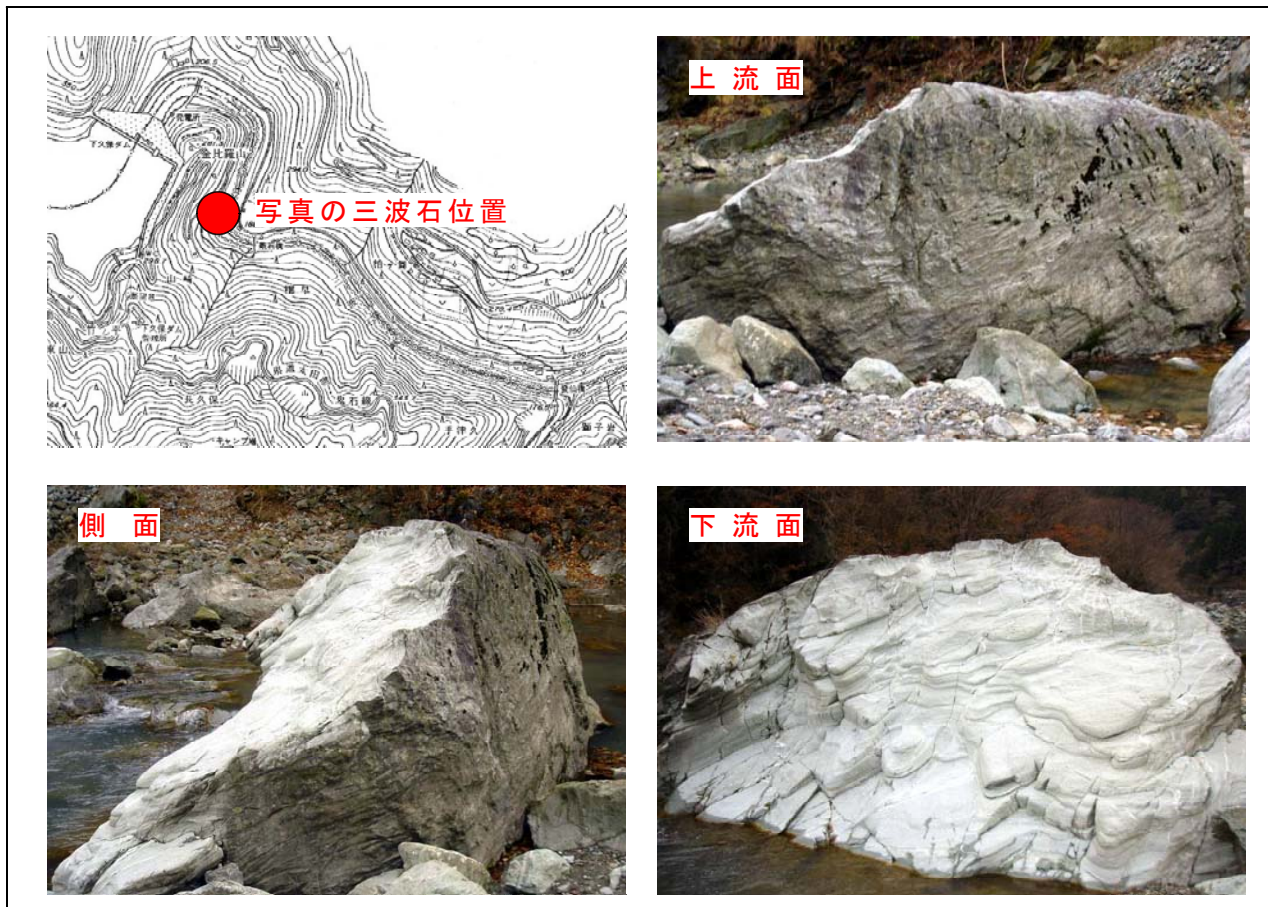
写真-18 三波石のクレンジング状況（上下流面の比較）

石の下流面や凹部ではクレンジング効果により三波石に輝きが戻りつつあるが、上流面は効率的なクレンジング効果が確認されていない。

今後とも定期的に景観調査（写真撮影）を実施する。

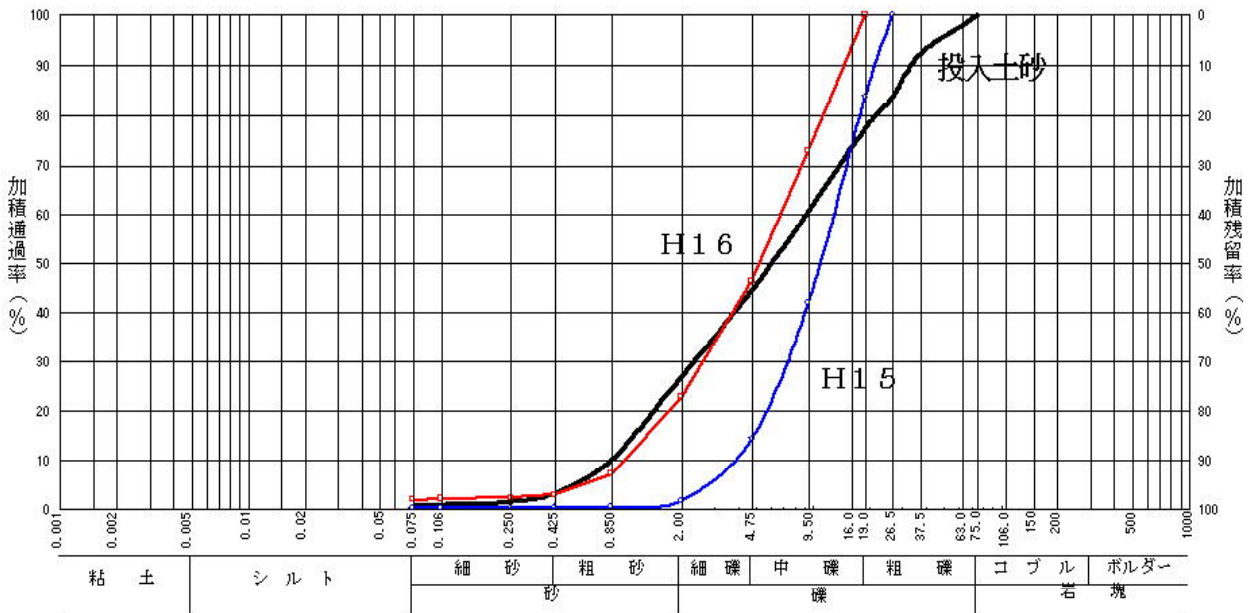
図 - 5 粒径加積曲線（上流）地点

H15.6（土砂流下前）の試験結果では、上下流の両地点ともに粗礫、中礫、細礫がほとんどであり、粗砂から粘土がほとんど見られない。これは、ダム設置により上流からの河床材料の供給が遮断され、出水時に細粒分が流出し礫が残存したためと考えられる。

これに対しH16.6（土砂流下後）の試験結果では、細礫や粗砂の占める割合の増加が認められることから、土砂流下の効果により自然状態に回復しつつあるものと考えられる。
