概略点検の条件と野洲川の地域特性

概略点検の条件

野洲川の堤防概略点検について

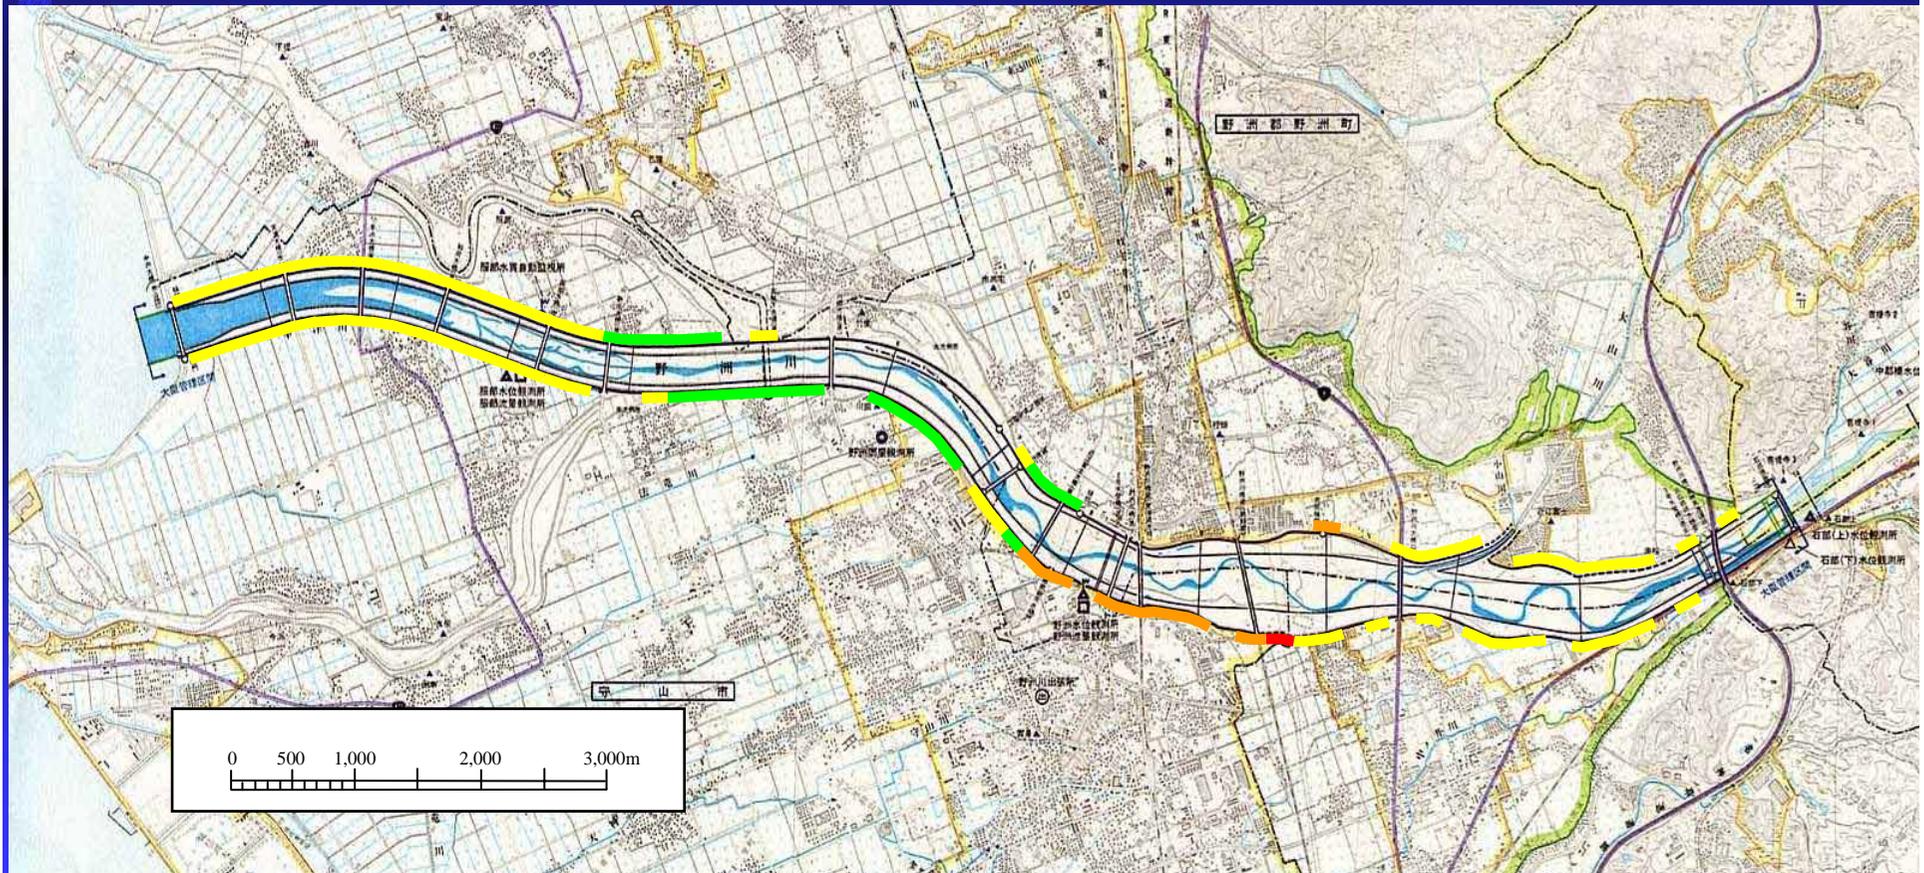
安全性の概略評価ランク

A: 相対的に安全性が高い
-

B: 相対的に安全性がやや高い
-

C: 相対的に安全性がやや低い
-

D: 相対的に安全性が低い
