近畿地方整備局 福知山河川国道事務所
資料配付

件名	法川排水機場と荒河排水機場の復旧予定について
----	------------------------

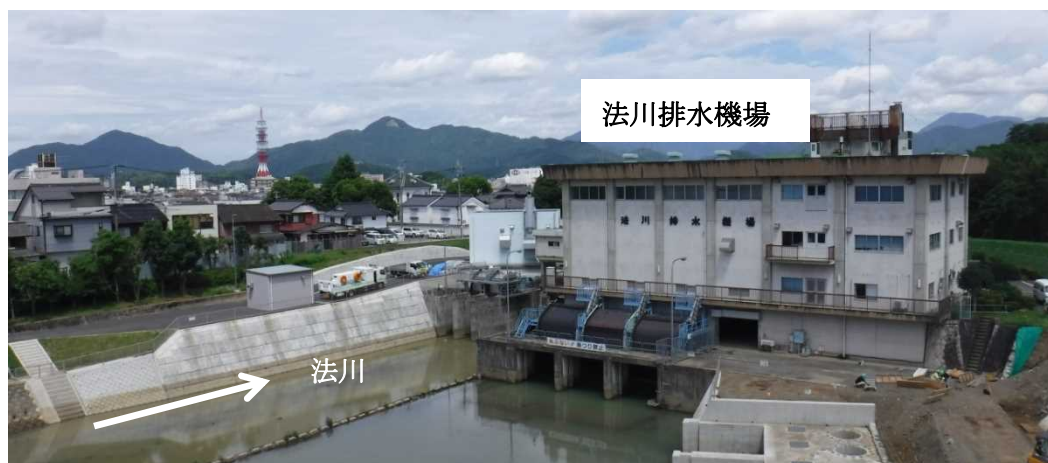
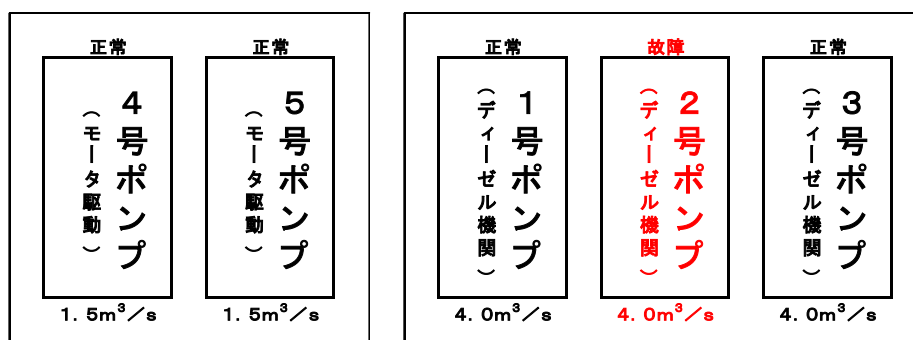
法川排水機場ポンプ配置図

- 7月5日 23時20分頃 2号ポンプ (排水量毎秒4m<sup>3</sup>) が不具合
- 6日 9時頃 調査実施、制御部品 (スピードリレー) の故障判明
- 7日 0時42分 応急復旧完了、稼働再開
- 26日予定 部品交換により本復旧完了

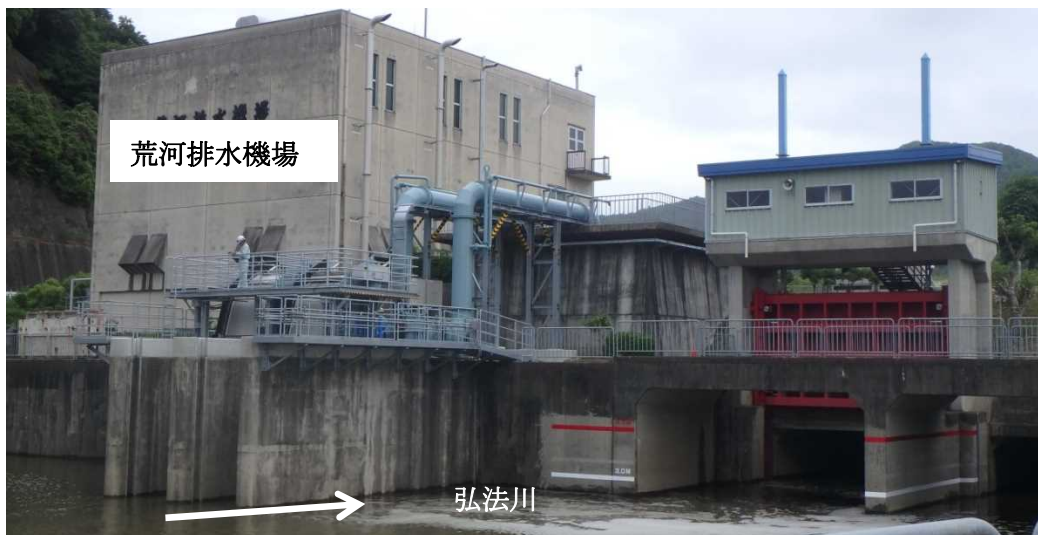
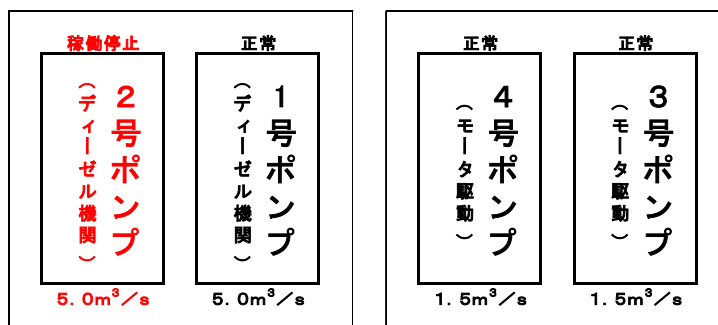
荒河排水機場ポンプ配置図

- 7月7日 15時45分頃 2号ポンプ (排水量毎秒5m<sup>3</sup>) を停止  
冷却水槽へ濁水が流入し、ポンプ設備 (エンジン) が故障するのを防ぐため
- 9日 冷却水槽の排水と清掃作業を開始
- 10日予定 復旧完了

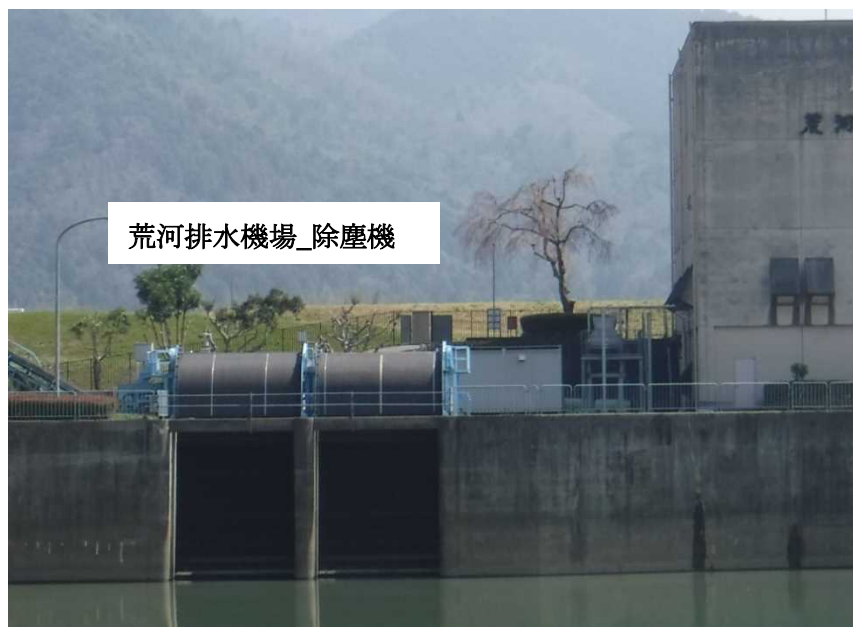
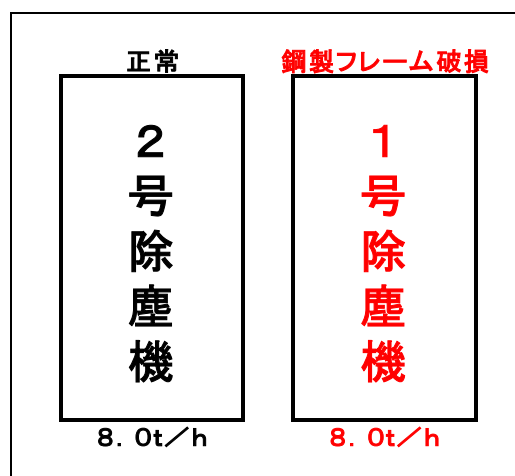
荒河排水機場除塵機配置図

除塵機点検の結果、1号除塵機に異物（流木と推定される）  
がかみ込み、除塵機の鋼製フレームにゆがみが発見され修繕  
が必要と判明

鋼製フレームの製作に着手

鋼製フレーム交換により復旧完了
