# 堤防の詳細点検

# 平成19年度 由良川堤防詳細点検結果情報図

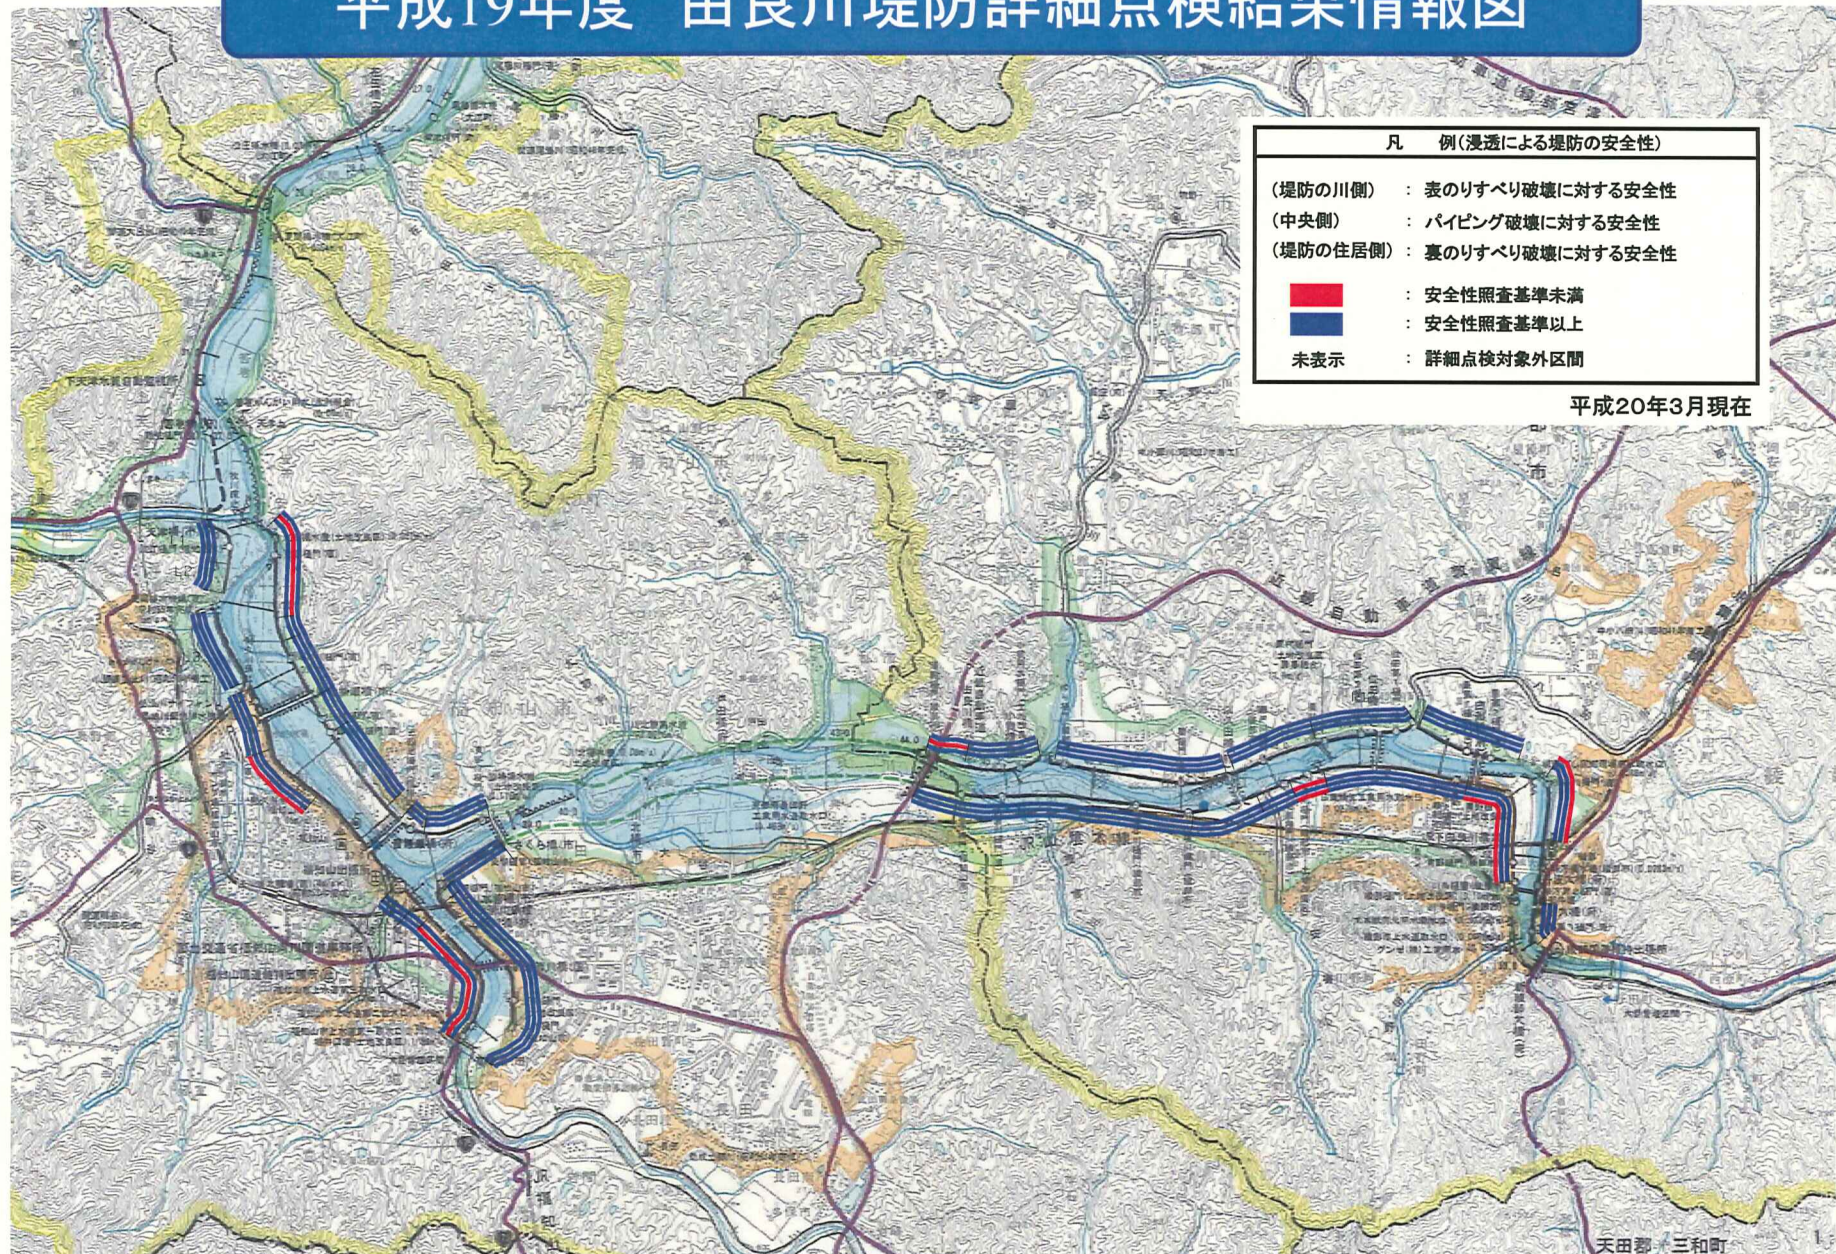
・この結果、点検済み区間のうち約6.4kmにおいて、堤防強化が必要。

・特に安全度が低くかつ被災履歴のある箇所については、優先的に対策を実施。（優先箇所）

・堤防の点検結果を踏まえ、堤防の安全性が不足している箇所については流下能力の確保を目的とした整備とのバランスを図りながら堤防質的強化を進める予定。

・また、質的強化の実施までの間、効果的な水防活動の推進を図るため、堤防詳細点検結果を水防管理団体等と共有化。
