# 弘法川サイフォンについて

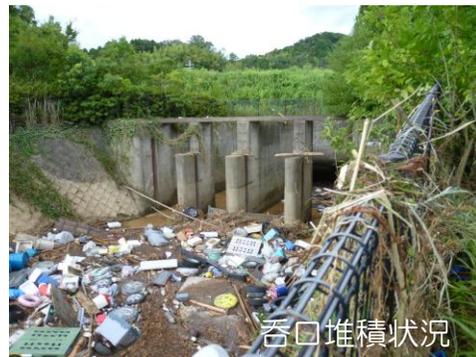
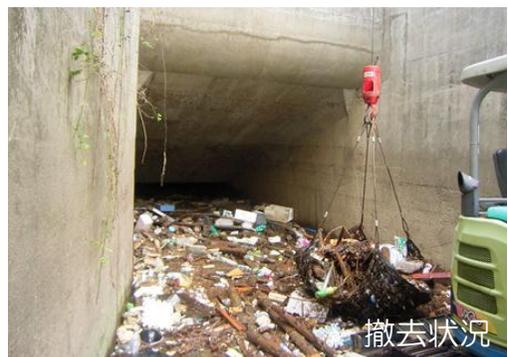
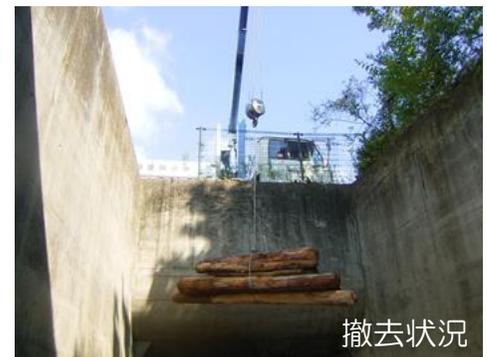
H26/9/9頃撮影

平成26年8月豪雨では、出水後にサイフォン呑口部に浮遊性の流木やゴミ等が確認された。一方、ピアが流木止めとして機能し、流木等がサイフォン内部に侵入するのを防止する効果があったと考えられる。これらの堆積物は、洪水後に撤去した。

洪水時に捕捉した流木やゴミ等を次期出水に備えて速やかに撤去できるよう管理用通路（重機設置場所等）の設置を検討し、引き続き適切な維持管理を実施する。

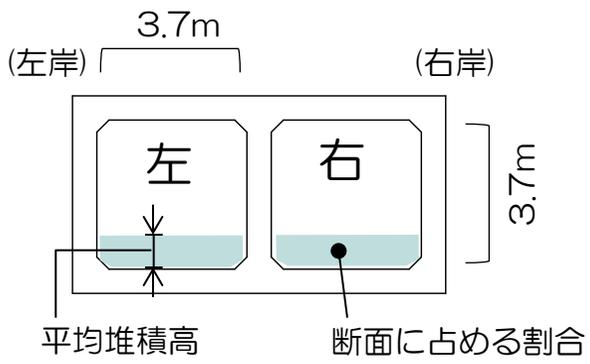
H26年12月時点の堆積状況

今回洪水後に堆積状況を確認したところ、サイフォン内部には流木やゴミ等はほとんど見られず、主にヘドロのような流動性の高いものが大部分であった。

左	右
平均堆積高	56 cm	41 cm
断面に占める割合	15.1 %	11.1 %
