支川・水路連続性再生 - 対象施設の現状 -

対象施設の現状

対象施設の位置及び現状

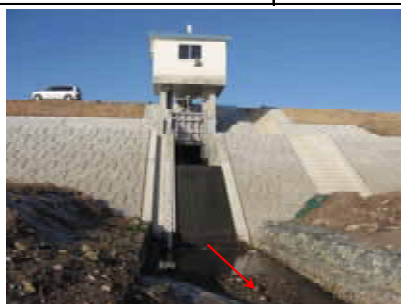
5.天満石樋門

樋門の状況

- ・約3mの落差あり。
- ・堤内地は山間部を源流とした用水路

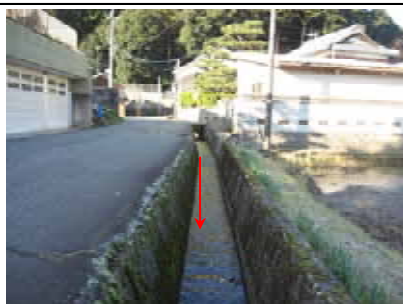
流入水路の状況

- ・平成18年3月完成

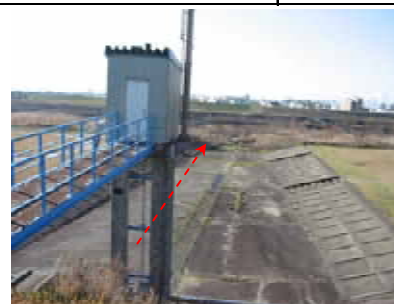
6.大森川 天池水閘

樋門の状況

- ・0.5mの落差あり
- ・高水敷を含め約100mの暗渠。樋管幅0.8m 高さ1.0m。
- ・堤内地は三面護岸の都市型河川であり、植生に乏しい。

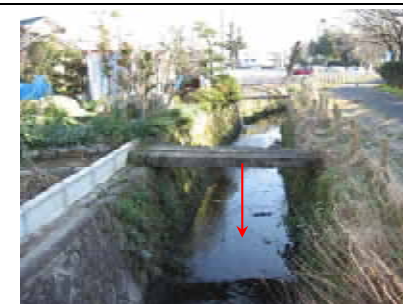
流入河川の状況

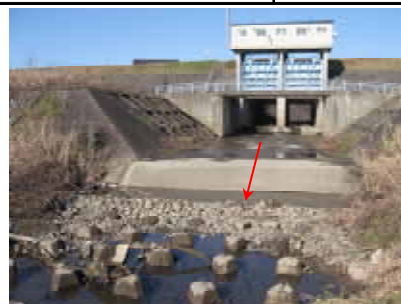
7.芳野川樋門

樋門の状況

- ・最大1mの落差あり
- ・堤内地は改修がすすめられ、自然度が高く親水性も高い構造となっている。

整備	河川	施設	再生の視点
優先整備箇所	芳野川	芳野川樋門	落差の解消、水深の確保
	志津川	志津川水閘	落差の解消、水深の確保
	狐川	狐川樋門	水深の確保
再生箇所	底喰川	底喰川排水樋門	水深の確保
	未更毛川	未更毛川水閘	落差の解消、水深の確保

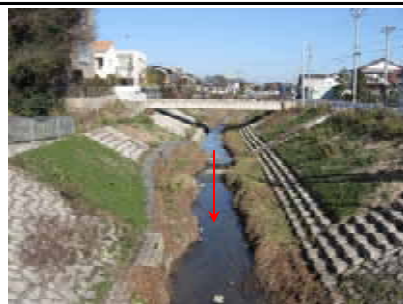
流入河川の状況

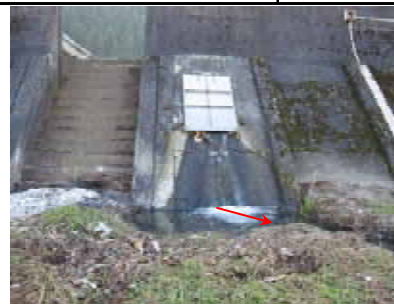
10.志比堺第二樋門

樋門の状況

- ・約1mの落差あり。
- ・堤内地は造成され、暗渠となっている。

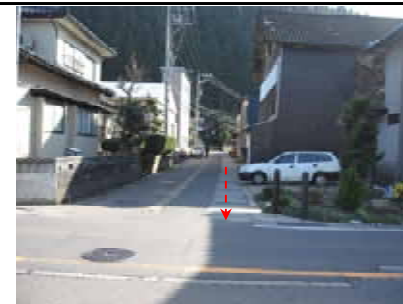
流入水路の状況

- ・流入水は寄州で伏流し、合流しない。

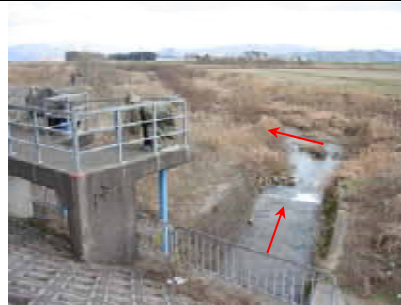
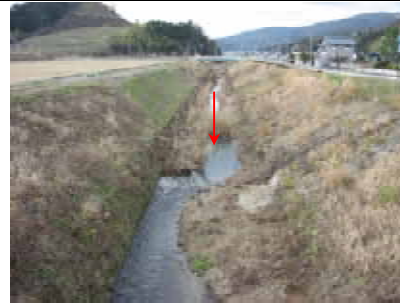
13.未更毛川水閘

樋門の状況

流入河川の状況

- ・約2mの落差を含め、2つの落差がある。
- ・堤内地は河道幅は小さいものの、交互砂州が形成。
- ・上流に落差約1mの取水堰がある。

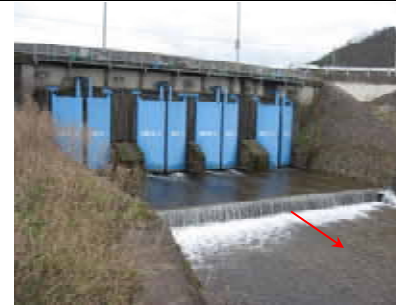
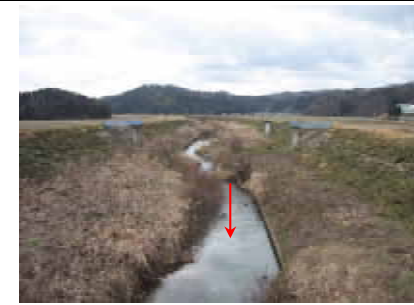
14.志津川水閘

樋門の状況

流入河川の状況

- ・約1mの落差を含め、4つの落差がある。
- ・堤内地は州が形成されるとともに、河道内で蛇行しており、水際は自然河岸が広がる。

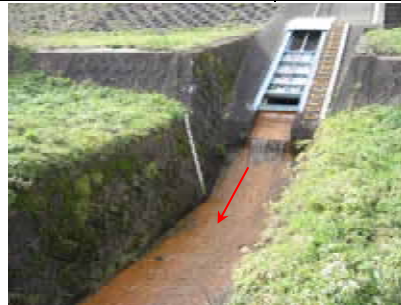
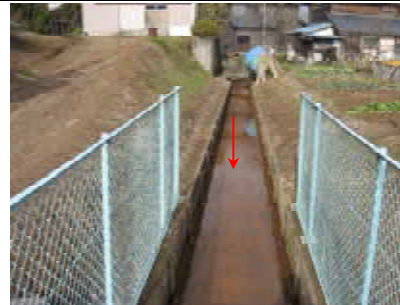
15.片粕排水樋門

樋門の状況

流入水路の状況

- ・約1.5mの落差あり
- ・排水路

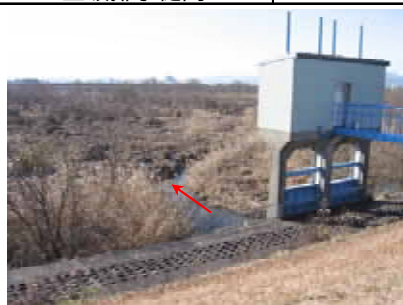
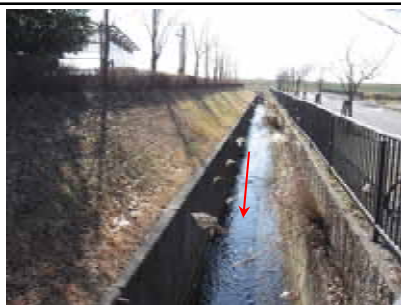
8.五領排水樋門

樋門の状況

流入水路の状況

- ・ 落差なし ・ 九頭竜川までは寄州の中を流れる自然の細流となっており、自然度が高い。
- ・ 堤内は三面護岸の排水路。自然度は低い。県立福井大学より上流は暗渠となっている。

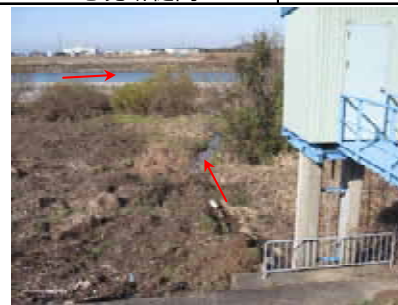
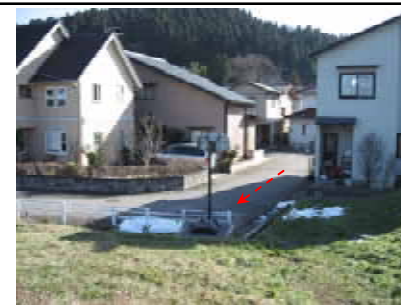
9.志比堺樋門

樋門の状況

流入水路の状況

- ・ 落差なし
- ・ 堤内は宅地が造成され、暗渠となっている。

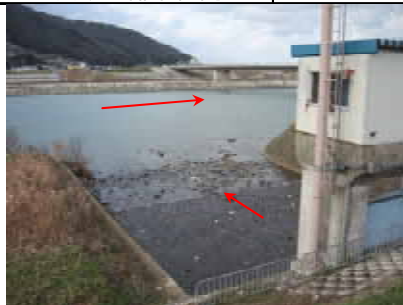
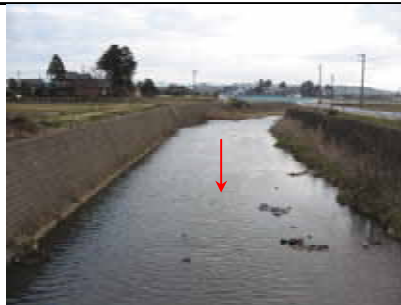
11.底喰川排水樋門

樋門の状況

流入河川の状況

- ・ 薄流となっている。
- ・ 堤内はわずかな寄州が形成されるにとどまる。

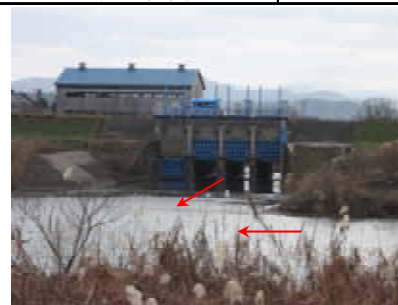
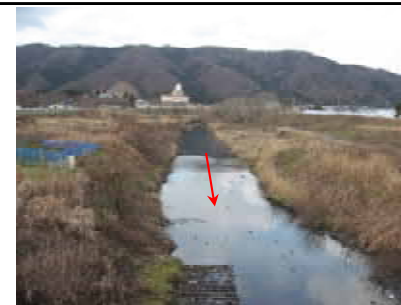
12.狐川樋門

樋門の状況

流入河川の状況

- ・ 薄流となっている。
- ・ 堤内は両岸に高水敷を持ち、水際は自然河岸となっている。
