## 「第7回 中部縦貫自動車道事業費等監理会議」を開催しました。

# **中部縦貫自動車道事業費等監理会議資料**

# 令和6年7月末 大野油坂道路(九頭竜・油坂区間)

## <新子馬巣谷橋>

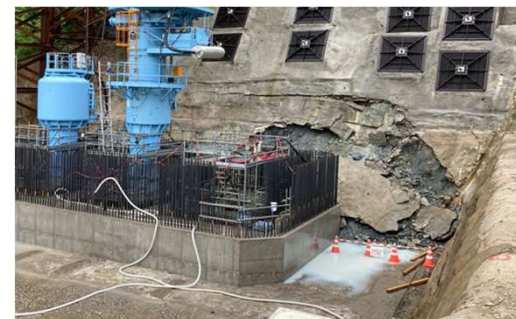
写真2 崩壊した切土法面

- 令和6年5月中旬に、P1橋脚下部工事に隣接する切土法面が崩壊。
- 崩壊した土砂を確認したところ、モルタルを吹き付けていた背面の岩（蛇紋岩）が想定以上に粘土化していたため、崩壊に至ったと考えられる。
- 応急対策工事として大型土のうによる押さえ盛土を実施。

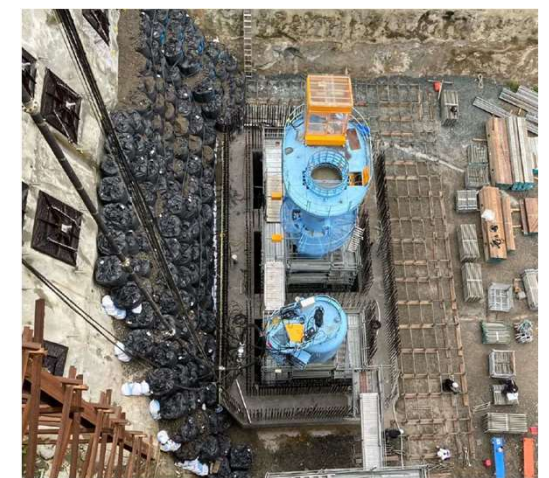
写真3 完了した応急対策工事

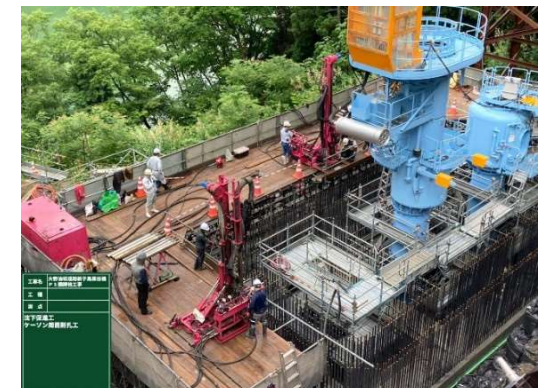
写真4 沈下不能対策工事の状況(削孔)

- 沈下不能の原因は、山側からの想定外の土圧と推測されることから、ケーソンの周面摩擦を低減させるために、ケーソンの周辺に削孔を行い、周面摩擦の低減を図っている状況。

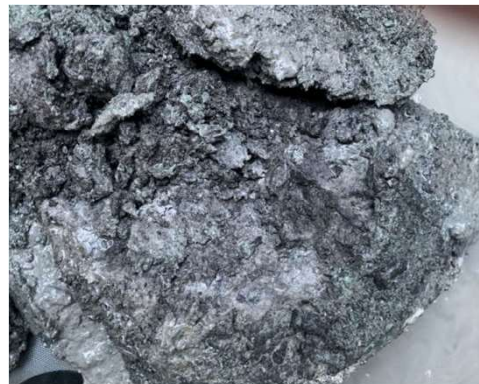
- 崩壊地には蛇紋岩が分布しており、粘土化の進んだ破砕帯からなっている。（写真1）
- 1段目のり肩やや上部から吹き付け部が崩壊（幅約12m）を起こしている。（写真2）

写真1 粘土化の進んだ蛇紋岩

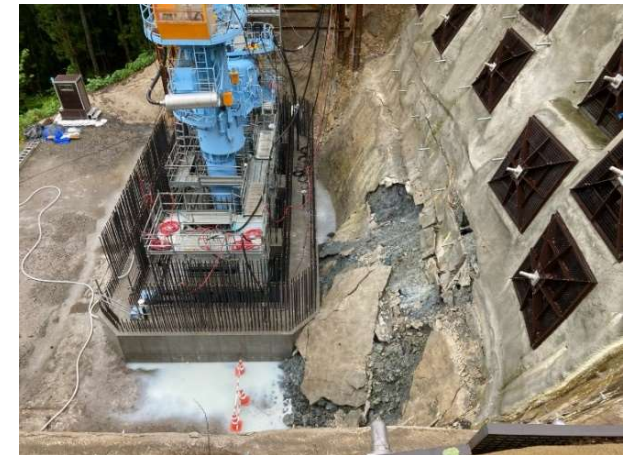
写真2 【対策前】崩壊した切土法面

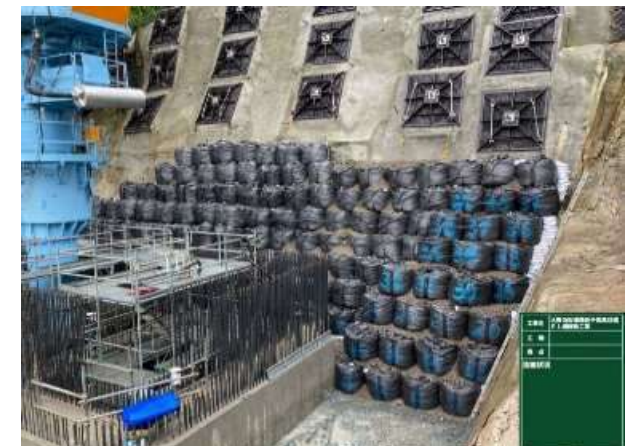
写真3 【対策後】大型土のうによる押さえ盛土

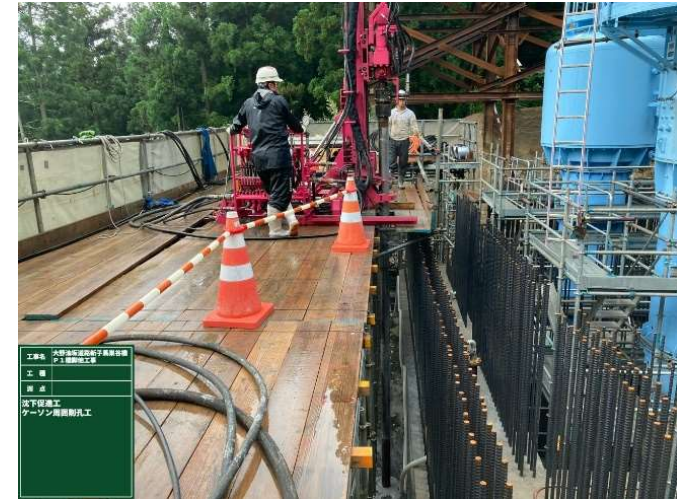
写真1 沈下不能対策工事（削孔）の状況

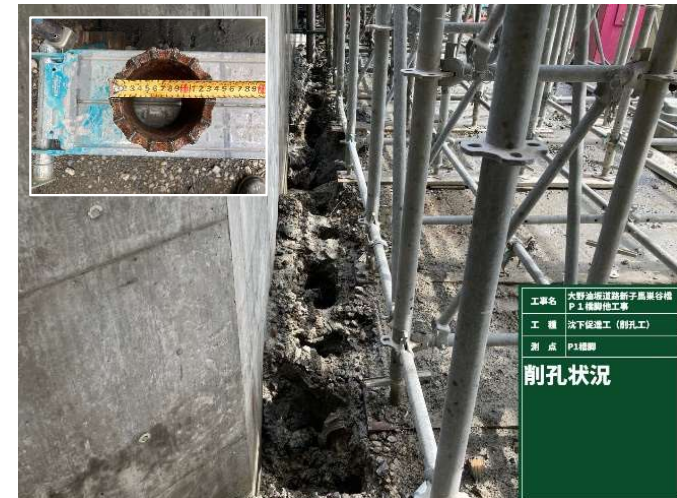
写真2 削孔した穴の状況

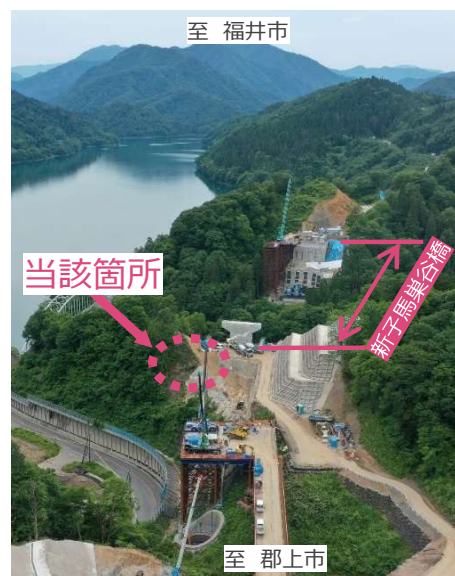
- 下部工事の完成後、新子馬巢谷橋の上部工はケーブルクレーンで架設。
- しかしながら、ケーブルクレーン設備のコンクリートアンカー等を設置する地盤に地すべりを起こす可能性がある破砕帯が発見。

写真1 上部工事の状況
