令和2年4月15日21時15分  
資料配布 九頭竜川・北川河川水質汚濁防止連絡協議会

北川水系北川支川中川(福井県三方上中郡若狭町玉置)で油膜を確認

北川水系北川支川中川（福井県三方上中郡若狭町玉置）で油膜を確認

令和2年4月15日 21時15分

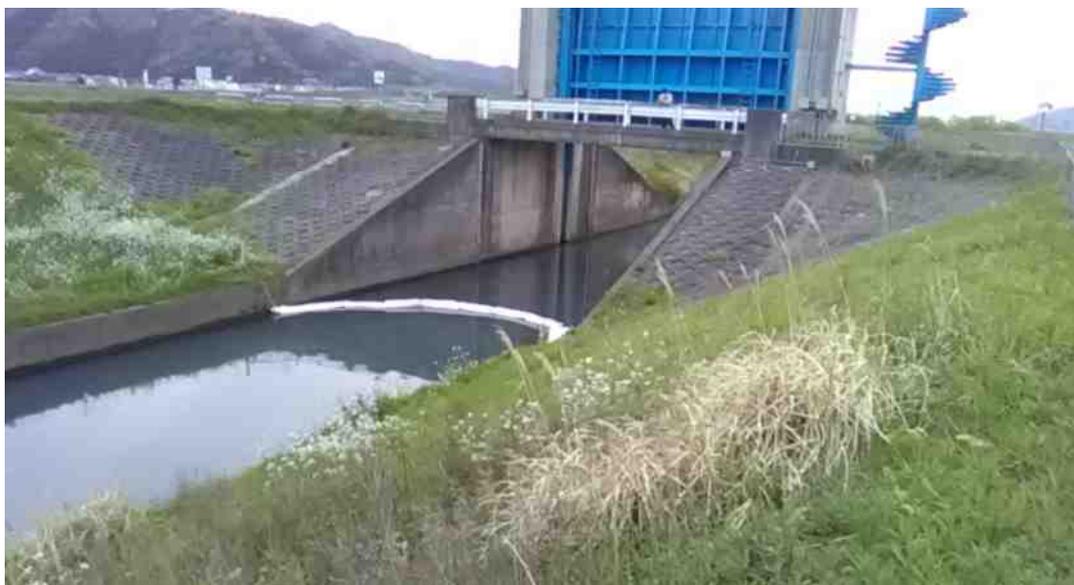
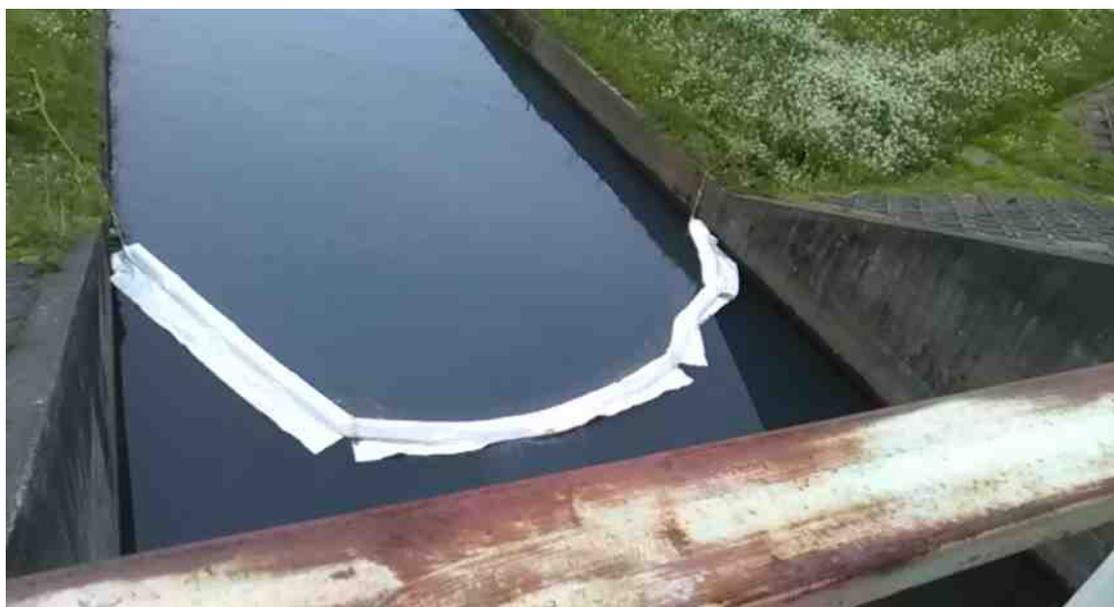
## オイルフェンス設置完了写真

設置場所：中川水門上流部（福井県三方上中郡若狭町下野木地先）

設置者：福井県小浜土木事務所

設置時刻：18：15完了確認

若狭町、福井県小浜土木事務所が中川の現地確認を行ったところ、油膜を確認したため、18時15分頃、福井県小浜土木事務所が中川水門上流1箇所（福井県三方上中郡若狭町下野木地先）にオイルフェンスを設置した。
