資料配付 九頭竜川・北川水系河川水質汚濁防止連絡協議会

九頭竜川水系日野川^{ひのがわ}で油分を検知

～現時点で影響報告はない～

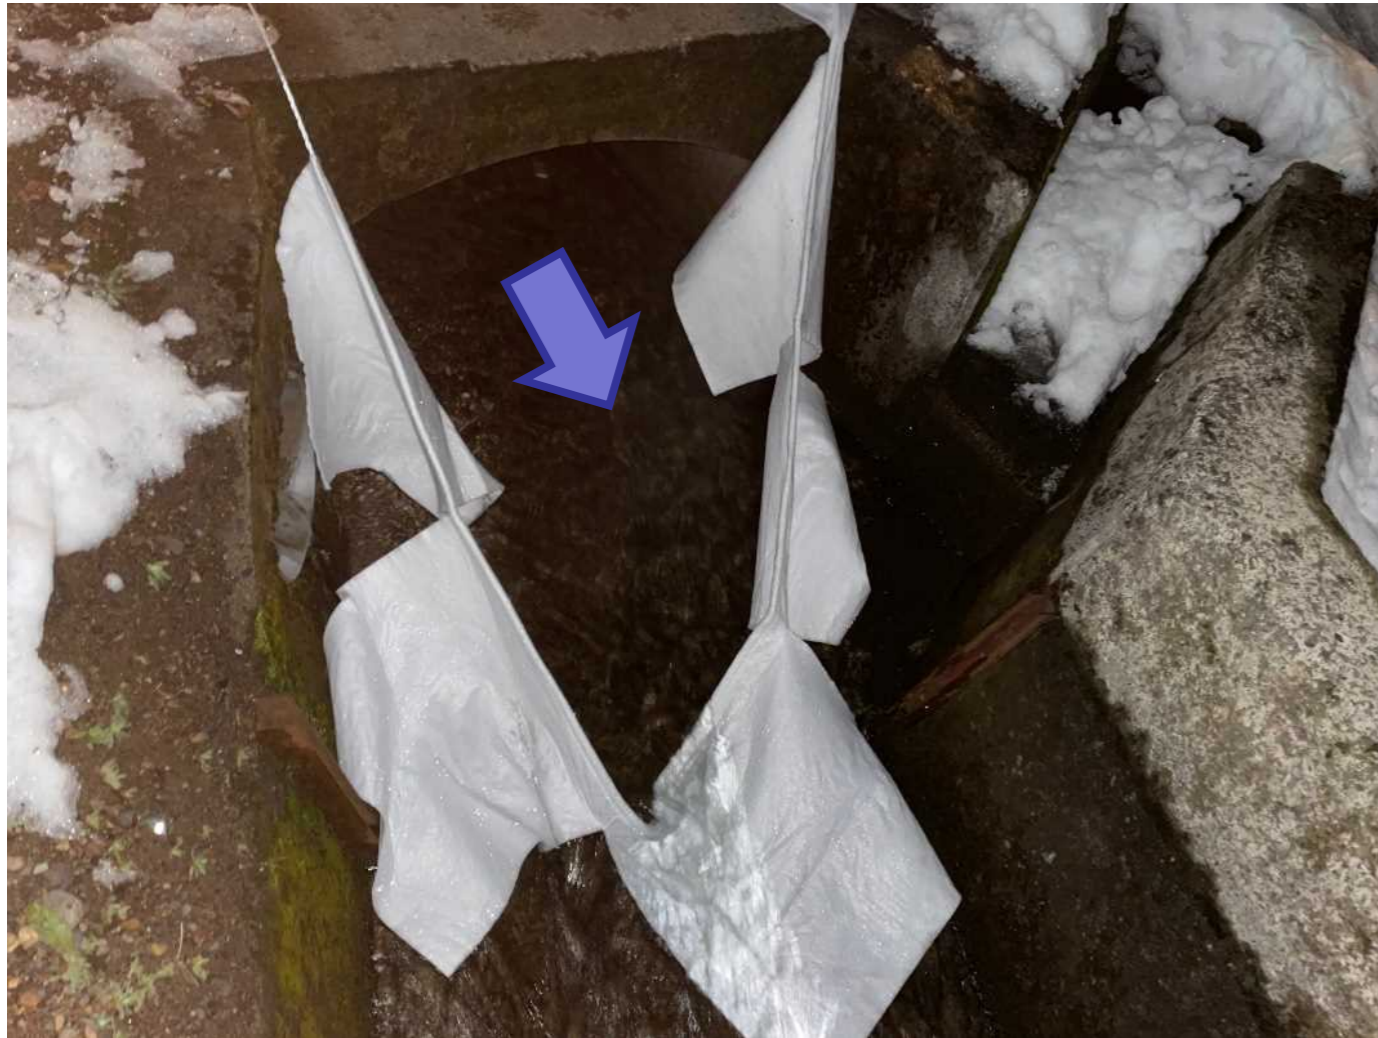
【写真①】

日野川に流入する水路の油膜確認箇所
(南越前町今庄付近)

オイルフェンス設置【写真①】
(福井県丹南土木事務所)
(日野川に流入する水路)

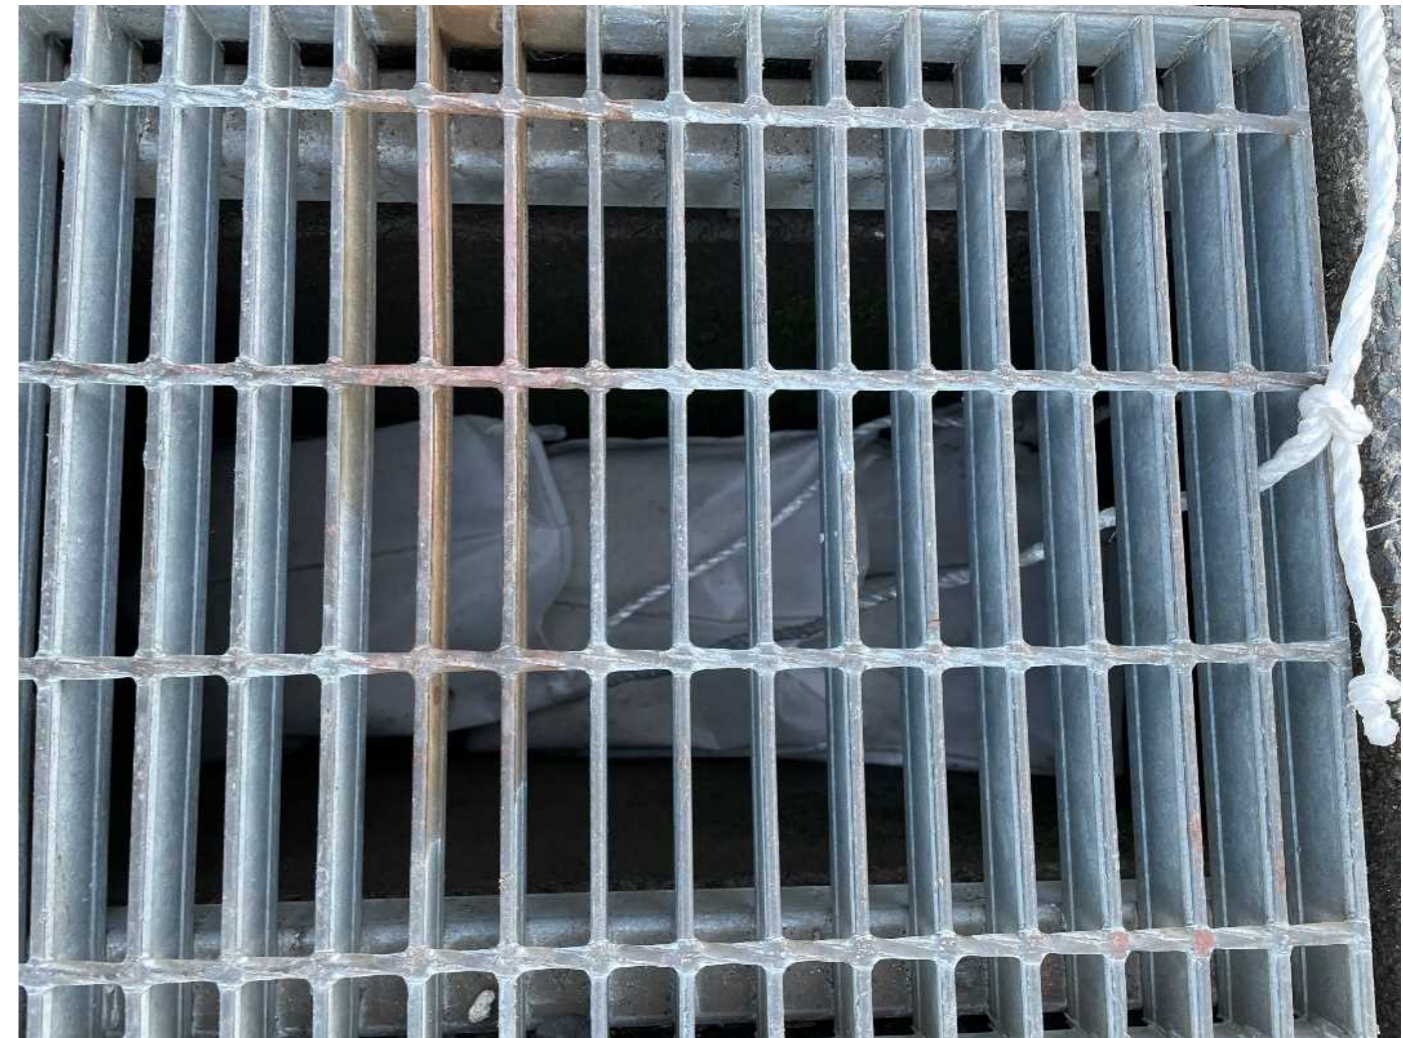
【写真②】

事故発生現場付近の対策状況
(南越前町今庄 事故発生地点付近)

オイルマット設置【写真②】
(福井県日野川水道管理事務所)
(店舗付近道路側溝)
