# **中部縦貫自動車道事業費等監理会議資料**

**令和6年8月8日**

**福井河川国道事務所**

# 令和6年7月末 大野油坂道路(九頭竜・油坂区間)

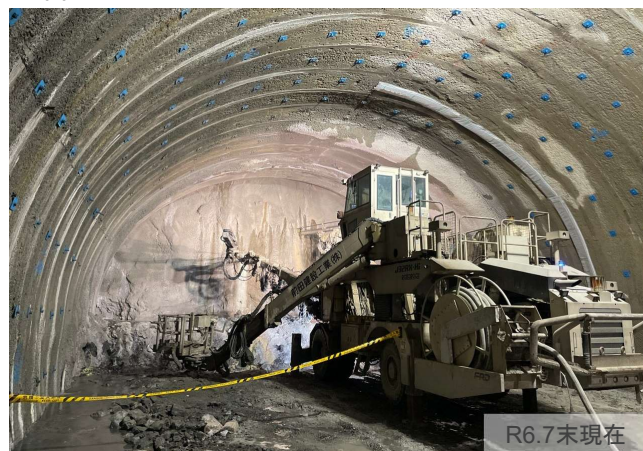
### 大谷トンネルの掘削状況

- ・ 地山状況の悪化や集中湧水による進捗低下 (約2ヶ月の遅れ)
- ・ 今後も、地山の状況が悪いと想定される箇所が存在

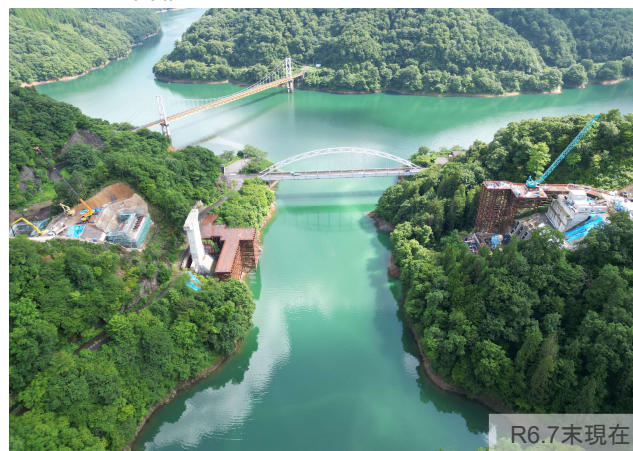
### 新子馬巢谷橋の状況

- ・ 現場内で複数の工事課題が発生している (次頁以降に詳細)  
〔工事課題〕
  - ✓ 切土法面の崩壊 (対策後も引き続きの微動あり)
  - ✓ ケーソンの沈下不能
  - ✓ 上部工設備等設置箇所に破砕帯の確認

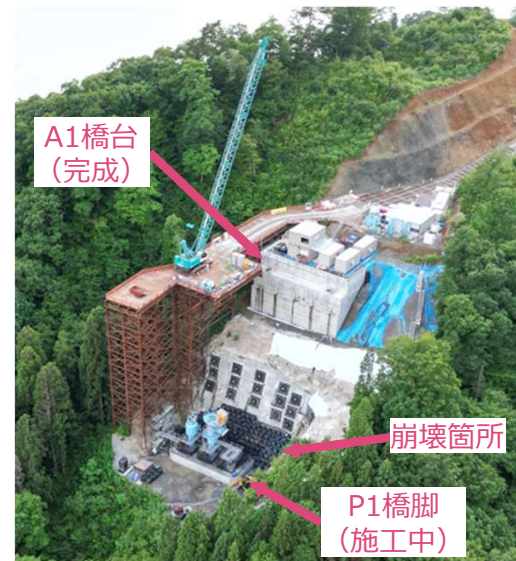
写真1 下部工事の状況

- 令和6年5月中旬に、新子馬巢谷橋のP1橋脚下部工事に隣接する切土法面が崩壊し、同時に下部工事のケーソン基礎において、山側からの想定外の土圧を受け、ケーソンの沈下が進まない状況。
- 安全を確保するため法面崩壊の応急対策工事は完了したが、続く下部工事のケーソンについては、残り1.6mを沈下するには通常1週間程度で沈下可能であるが、令和6年7月29日現在で2.4cmしか沈下せず、工事に時間を要している状況。
- 現在、ケーソンの周りを削孔し、周面からの土圧を軽減させる対策工事を実施中。

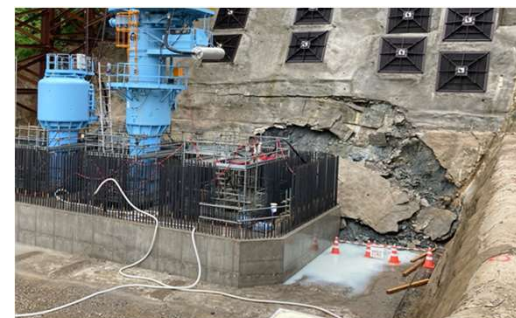
写真2 崩壊した切土法面

- 令和6年5月中旬に、P1橋脚下部工事に隣接する切土法面が崩壊。
- 崩壊した土砂を確認したところ、モルタルを吹き付けていた背面の岩（蛇紋岩）が想定以上に粘土化していたため、崩壊に至ったと考えられる。
- 応急対策工事として大型土のうによる押さえ盛土を実施。

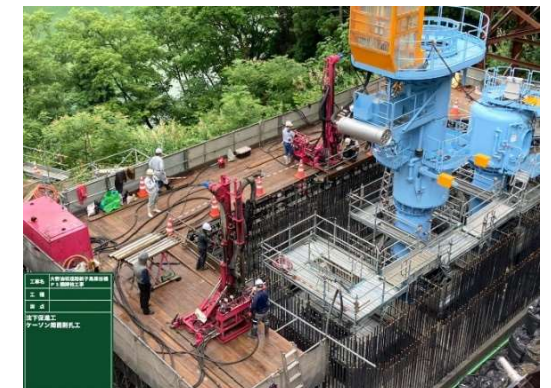
写真4 沈下不能対策工事の状況(削孔)

- 沈下不能の原因は、山側からの想定外の土圧と推測されることから、ケーソンの周面摩擦を低減させるために、ケーソンの周辺に削孔を行い、周面摩擦の低減を図っている状況。

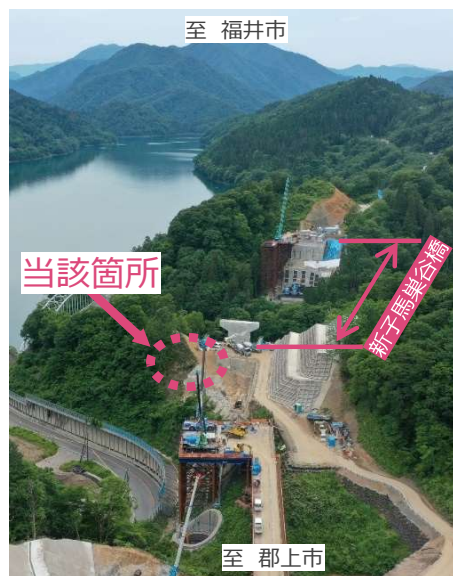
写真1 上部工事の状況

- 下部工事の完成後、新子馬巢谷橋の上部工はケーブルクレーンで架設。
- しかしながら、ケーブルクレーン設備のコンクリートアンカー等を設置する地盤に地すべりを起こす可能性がある破砕帯が発見。
