# 第8回 中部縦貫自動車道事業費等監理会議 次 第

# **中部縦貫自動車道事業費等監理会議資料**

**令和6年9月6日**

**福井河川国道事務所**

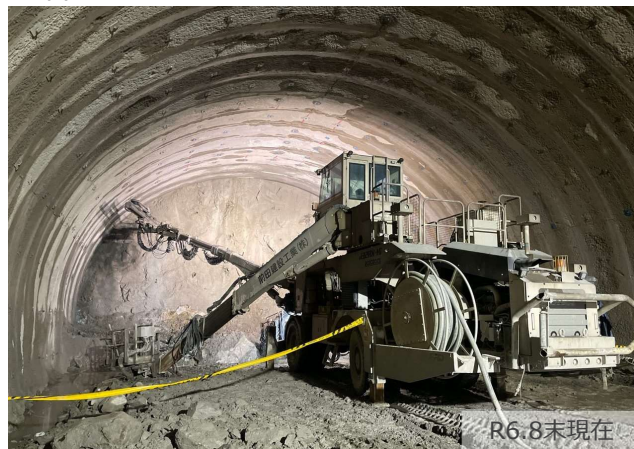
大谷トンネルの掘削状況

おの たに  
**<大谷トンネル>** 2,593m/2,853m（約91%）

- ・ 地山状況の悪化や集中湧水による進捗低下（約2ヶ月の遅れ）
- ・ 掘削中の想定以上の湧水や土砂流出等が発生し施工が難航している

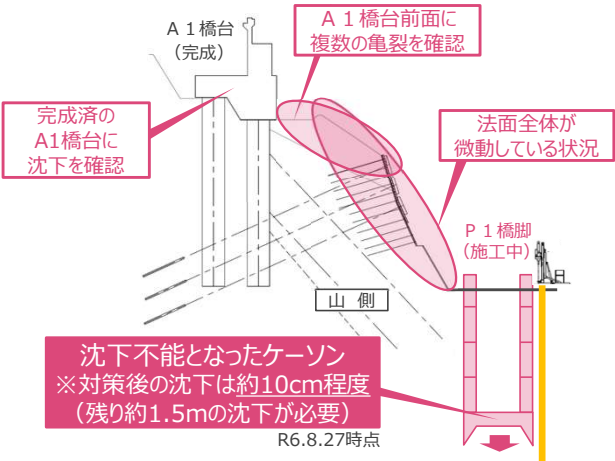
図1 下部工事と周辺の状況

| 日付 | 事象 |
|---|---|
| R6.5.11 | P1橋脚ケーソン沈下不能 |
| R6.5.13 | 法面崩壊／A1橋台前面に複数の亀裂確認 |

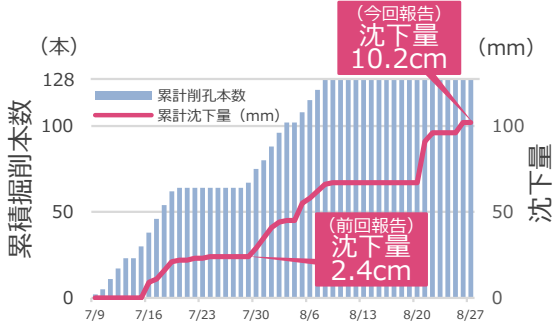
表2 沈下不能対策中の沈下量

| 日付 | 事象 |
|---|---|
| R6.7.29 | ケーソン：2.4cmの沈下 ← 前回報告(第7回 事業費等監理会議) |
| R6.8.27 | ケーソン：10.2cmの沈下<br>A1橋台：6cmの沈下を確認 |

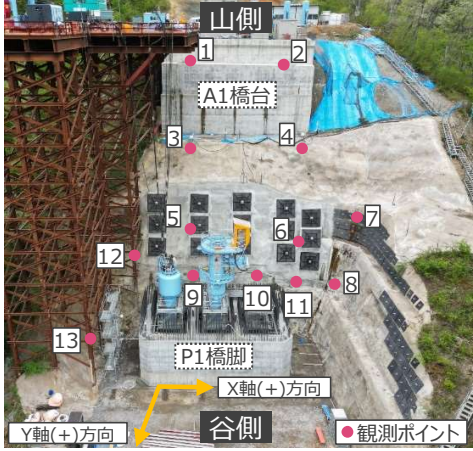
写真1 隣接切土法面の観測ポイント

- ・ 沈下不能となったP1橋脚周りの局所的な変状だけではなく、A1橋台前面の法面の亀裂等や、近接する完成済のA1橋台に沈下の動きが確認されていることを勘案すると、橋脚周辺の局所的、表面的な崩壊だけではなく、**広範囲で地盤が動いている可能性も否定できない。**
- ・ **施工安全性や構造安全性の確保の観点から、詳細な調査を行い、法面の変状範囲を確認した上で対策を検討すべき。**
- ・ 橋台前面の法面の天端に新たな亀裂も確認されるなど、状況が日々変化していることから、法面が急激に動く可能性も否定できないので、モニタリング等、引き続き、更なる安全性の確保に努めること。

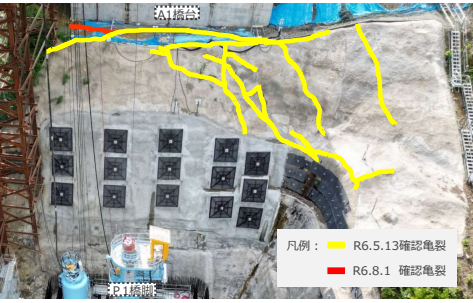
写真2 A1橋台前面の亀裂状況

| 日付 | 事象 |
|---|---|
| R6.8.1 | A1橋台前面に新たな亀裂確認 |

- 地盤が動いている可能性もあり、安全施工の観点から、詳細調査を行い、隣接する法面の変状範囲を確認した上で対策を検討すべき。

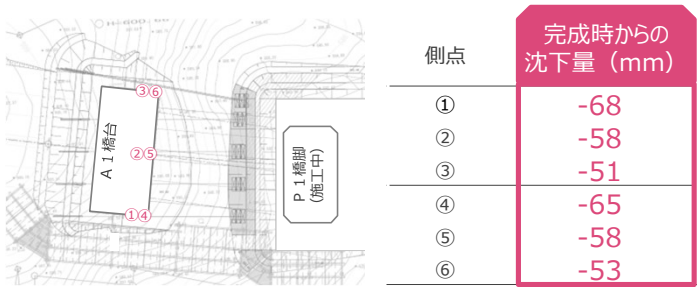
図2 A1橋台の沈下状況

- 一般国道158号大野油坂道路（九頭竜・油坂区間）は、全線にわたって改良・橋梁及びトンネル工事を推進。
- このうち、新子馬巣谷橋（仮称）の下部工事では、周辺削孔してもケーソンの沈下が進まないこと（2.4cm→10.2cm）や法面の亀裂が発生しており、この課題に加えて、新たに竣工済のA 1 橋台が6 cm沈下している状況で、これら周辺の状況は日々変化している。
- また、上部工事については、上部工を架設するための設備等を設置する地盤に地すべりを引き起こす可能性のある破碎帯が発見。
- このため、有識者による検討会を開催し今後の対応について有識者に意見を伺ったところ以下の意見をいただいた。

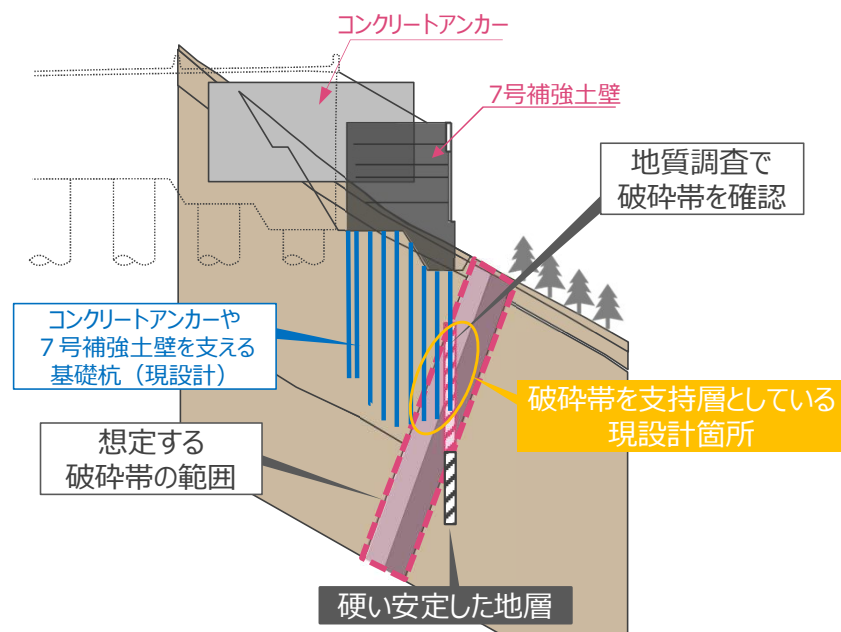
■ 図1 上部工事課題の概要

- 破砕帯は断層運動によって発生する。
  - 断層であることを裏付ける、断層運動の際に摩擦によって磨かれて、滑らかで光沢を有する面などが認められる。【通称：鏡肌】（写真1、写真2）
  - 断層面の周辺には、断層面の部分にある岩石が摩擦などによって破壊され、手でこわせるほど軟弱で粉々になった粘土状の岩石などが確認できる。【通称：断層ガウジ】（写真2）
- 以上等より、当該地層は破砕帯であり、変形・緩みの発生や荷重によるすべり面となる可能性がある。

- 当該地層を支持層とする現設計の見直しが必要。

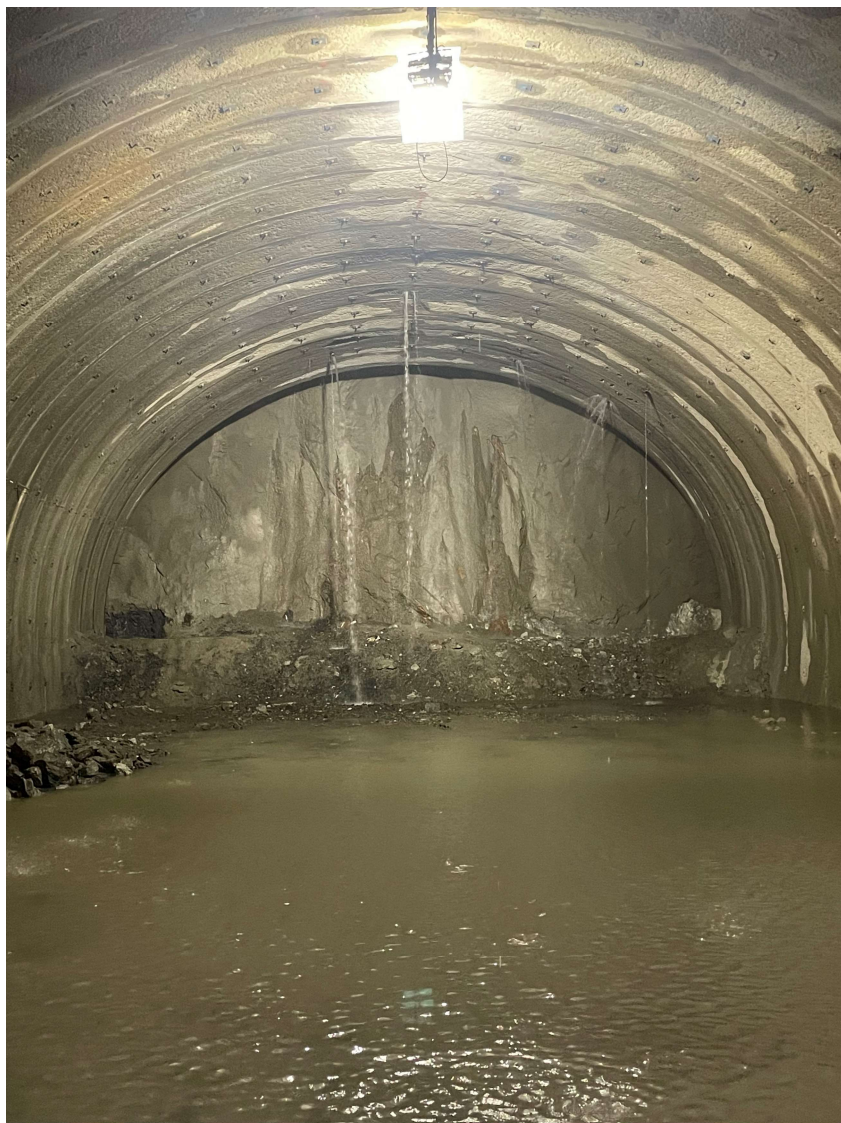
写真1 ロックボルト孔からの湧水と孔内の水没状況

- 大谷トンネルは現在掘削中で、令和6年8月末現在、2,853mのうち2,593mの掘削が完了（約91%）。
- これまで、地山状況の悪化や集中湧水による進捗低下し、約2ヶ月の遅れが発生。
- 現在も、掘削中の想定以上の湧水に施工が難航している状況。
- また、令和6年8月29日には、掘削が完了したトンネル側面からの土砂流出や支保工・ロックボルトなどの変状が発生。
