# 第9回 中部縦貫自動車道事業費等監理会議 次 第

# **中部縦貫自動車道事業費等監理会議資料**

**令和6年11月28日**

大野油坂道路  
(九頭竜・油坂区間)

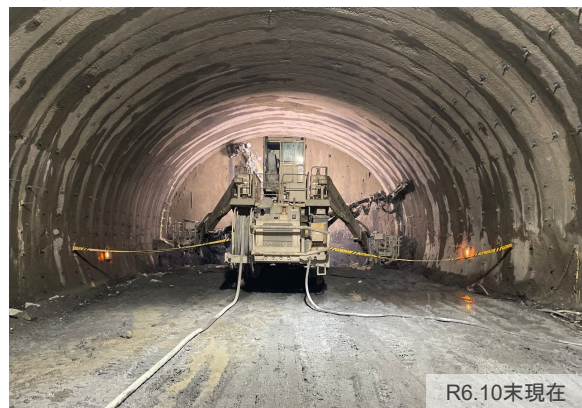
**A おおたに 大谷地区**

## 大谷トンネルの掘削状況

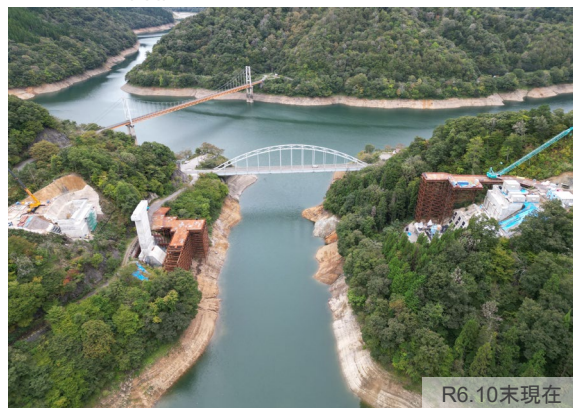
はこがせ  
**B 箱ヶ瀬地区**

新子馬巢谷橋の状況

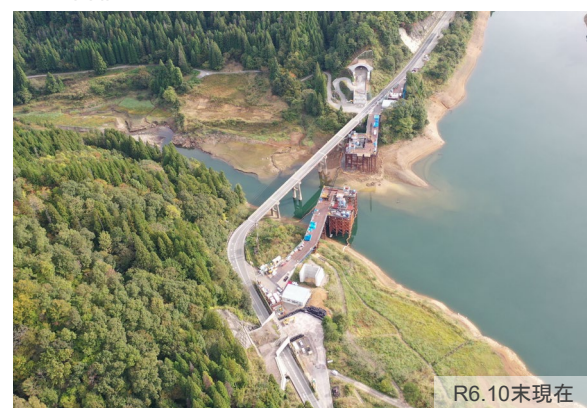
## C 下半原地区

## 新林谷橋の状況

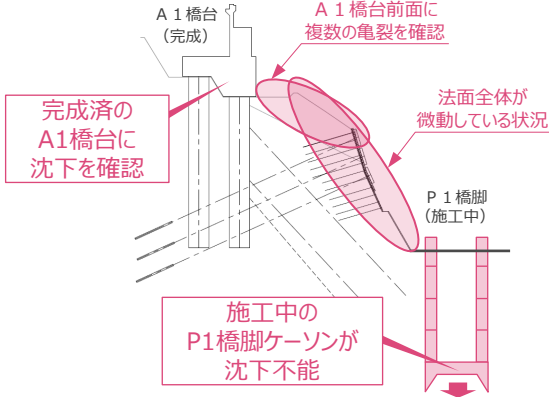
### <新子馬巢谷橋 下部工事に関すること>

- ✓ 地盤が動いている可能性がある
- ✓ 詳細調査を行い、隣接する法面の変状範囲を確認した上で対策を検討すべき

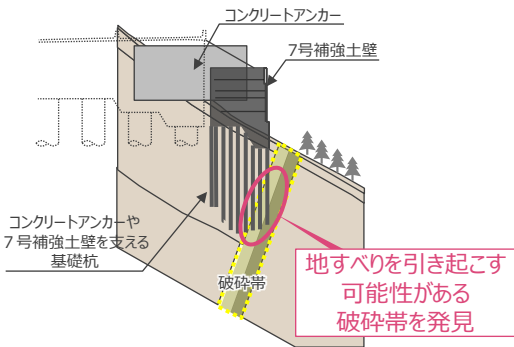
### <新子馬巢谷橋 上部工事に関すること>

- ✓ 破砕帯や周辺の地質・地盤の情報も踏まえて設計を見直す必要がある

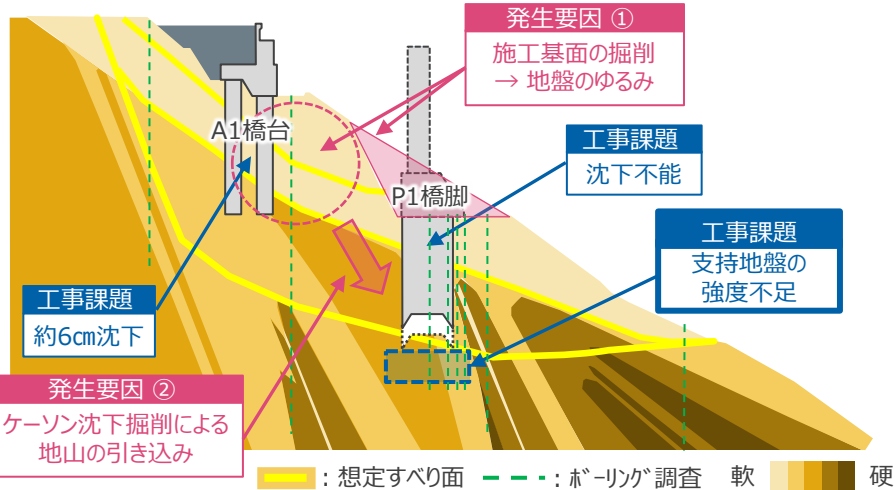
- ✓ 地中の深いところを含む、複数のすべり面を確認。
  - ✓ 狭い範囲に、風化度合いにより強度が異なる岩石が、縞状となって複雑に分布している。
- P1橋脚の支持地盤が強度不足であることが新たに判明

## 工事課題の発生要因

- ① P1橋脚施工基面の掘削による地山のゆるみ
- ② P1橋脚ケーソン沈下掘削による地山の引き込み

- 対策の方向性については妥当
- a. 蛇紋岩分布地域かつ複数のすべり面を有する当該地において、橋台やケーソン等の大規模地中構造物を施工したことにより、蛇紋岩の塑性変形を促進させた可能性がある。
- b. 観測を開始したR6.10.3から現在（R6.11.5時点）までの間は、すべり面を介した地盤の動きは確認されていないものの、施工の確実性や橋梁の長期安定性の観点等も踏まえ、対策を検討する必要がある。
- c. 今後の施工において、再び、蛇紋岩の塑性変形を促進させ、変状が進む可能性があり、施工の安全性・確実性等を担保する上で、山側からの土圧をできる限り抑制する必要がある。
- d. 現在ケーソンの沈下を阻害している偏土圧は、橋梁の長期安定性にも影響を及ぼす可能性があるため、地中構造物にできる限り偏土圧を与えない措置を講じた上で施工する必要がある。
- e. 対策工法については、狭隘な現場条件を考慮しつつ、蛇紋岩の特性によって、地山の応力解放や吸水等による風化を助長させない工法を選定する必要がある。

- 施工の安全性・確実性、橋梁の長期安定性の観点等から、地盤の動きを抑止するための対策を講じる
- 支持地盤を変更し、ケーソン長を伸ばす対策を講じる

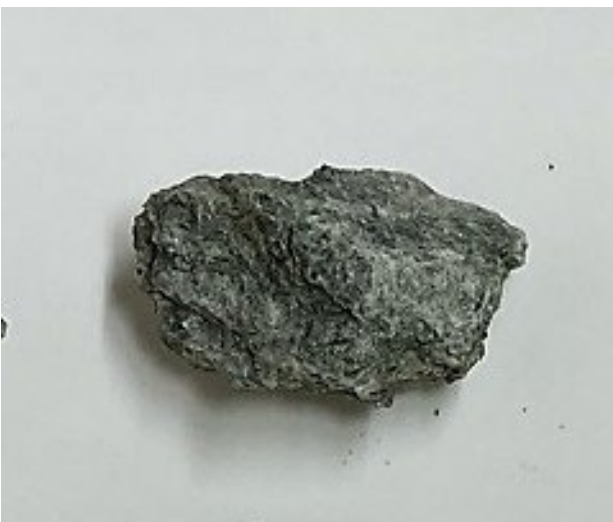
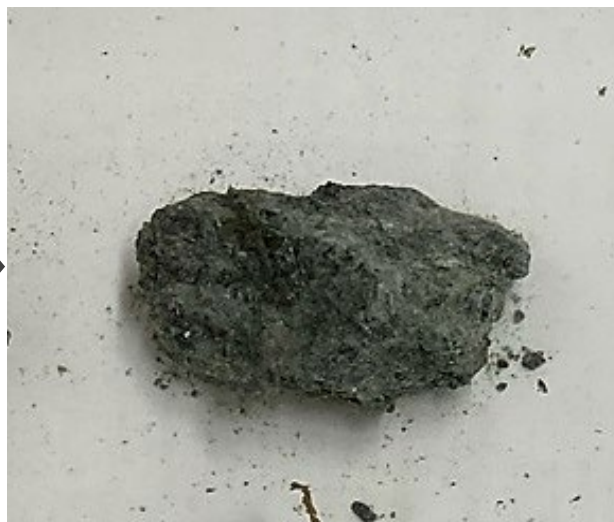
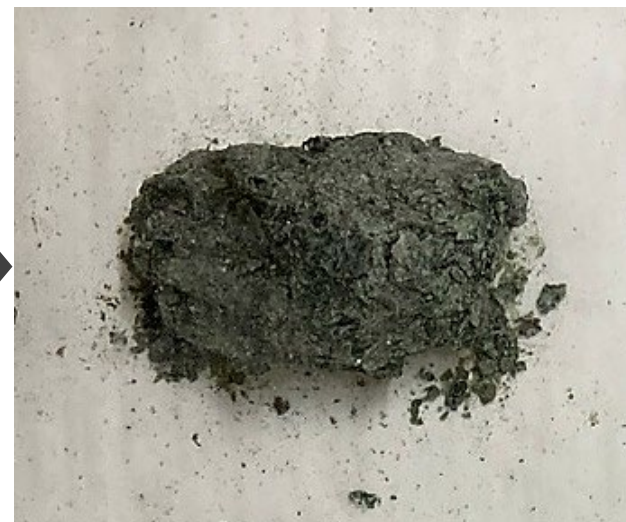
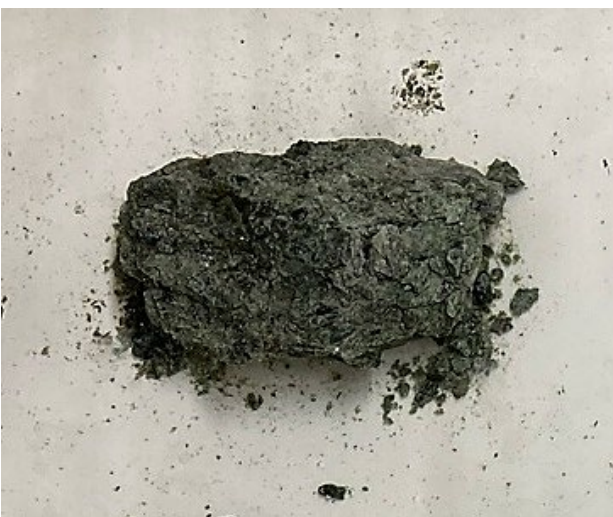
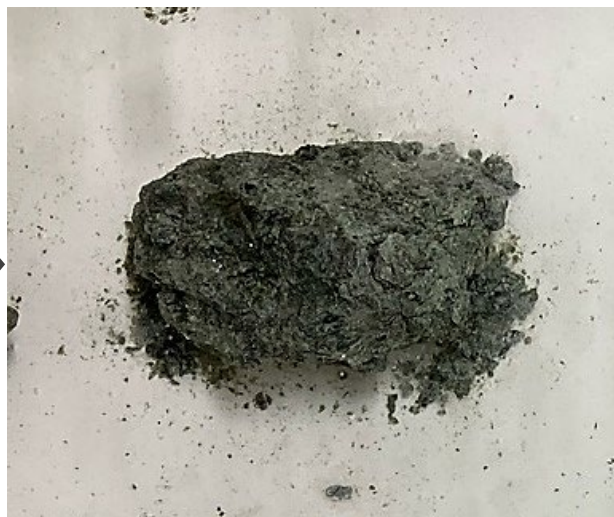
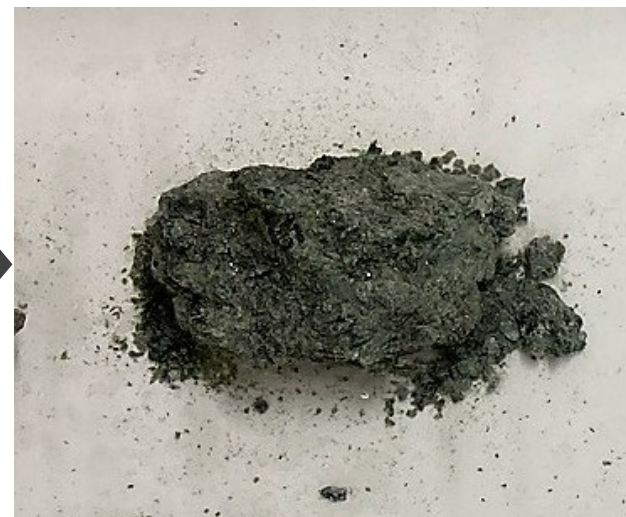
# 【参考】浸水による蛇紋岩の経時変化

- 新子馬巣谷橋のA1橋台、P1橋脚建設現場の主たる地盤を構成する蛇紋岩は、吸水に伴い短時間で脆弱化

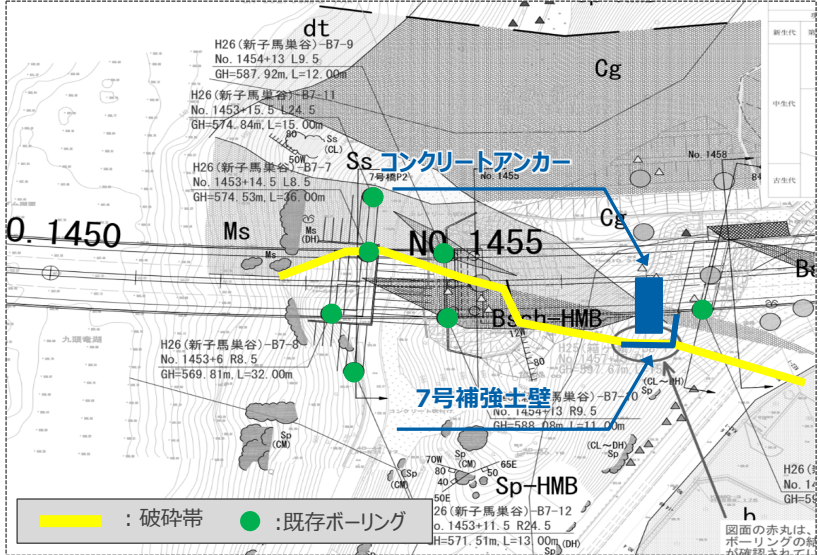
✓ 破砕帯は下図の黄線部に分布を確認

- 上部工を架設するための設備等を設置する地盤に地すべりを引き起こす可能性がある破砕帯を発見

- 調査結果の破砕帯の分布状況を踏まえ、上部工架設時のみ使用するコンクリートアンカー【仮設】と永久構造物となる7号補強土壁【本設】の構造を分けて考え、本設時は破砕帯を避ける

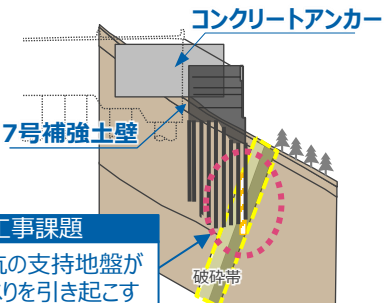
工事課題  
基礎杭の支持地盤が地すべりを引き起こす可能性がある破砕帯

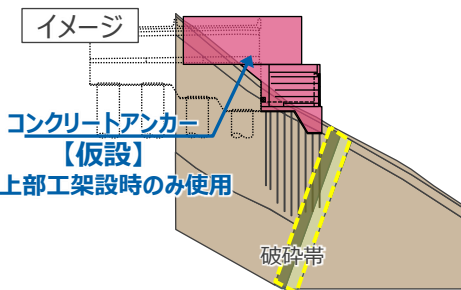
破砕帯の一部を一時的に支持層とする
