# **中部縦貫自動車道事業費等監理会議資料**

**令和7年3月28日**

**福井河川国道事務所**

# 国道158号 中部縦貫自動車道（福井県）

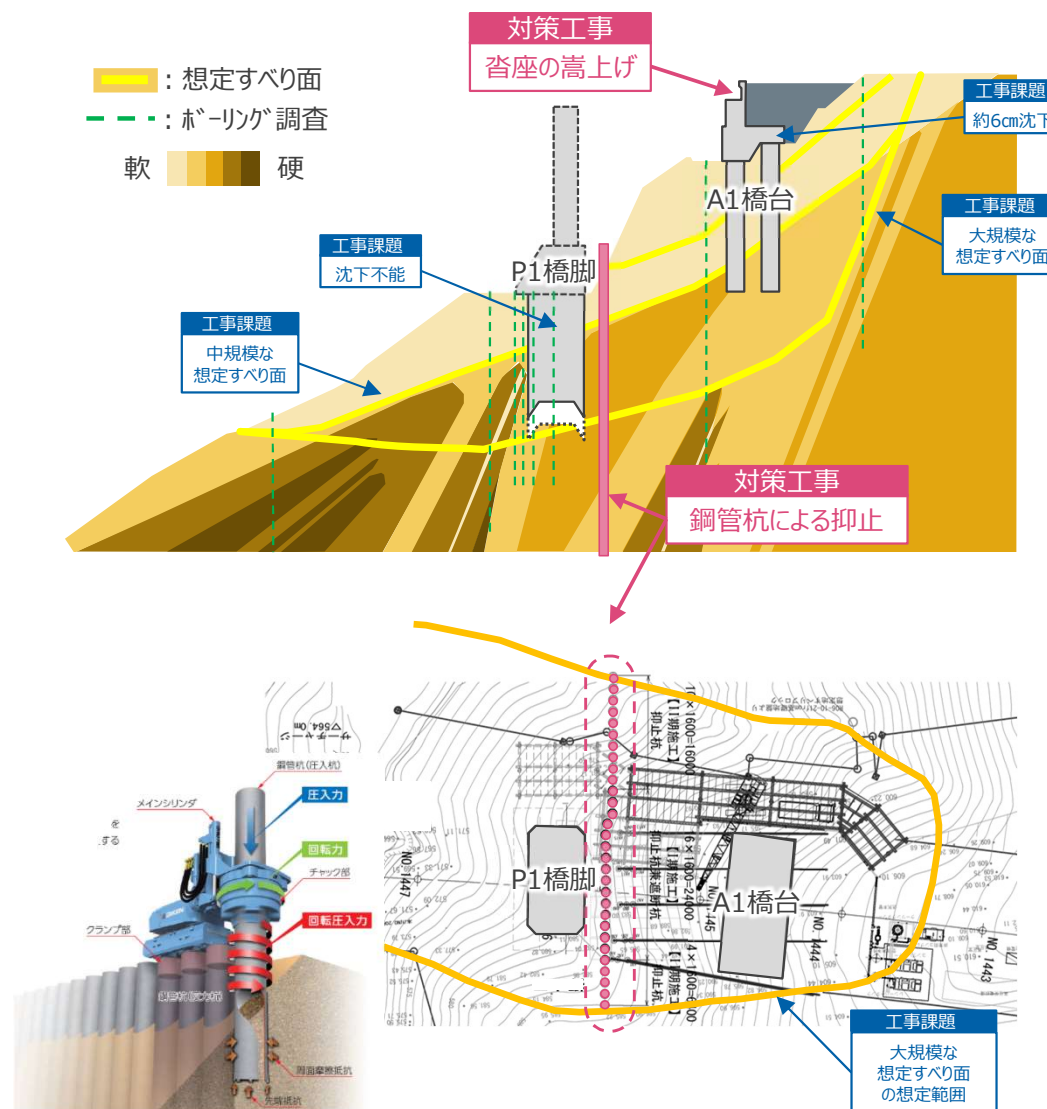
■ 図1 抑止工と沓座嵩上げ

大きな地すべり面を確認  
→ 鋼管を地中に30本打設

- 直径1.2m 長さ46mの鋼管を地中に30本打設して、地すべりを抑止し、P1橋脚ケーソンが沈下不能となった原因の土圧を軽減する
- 約6cm沈下している橋台は、**沓座の嵩上げ**を実施

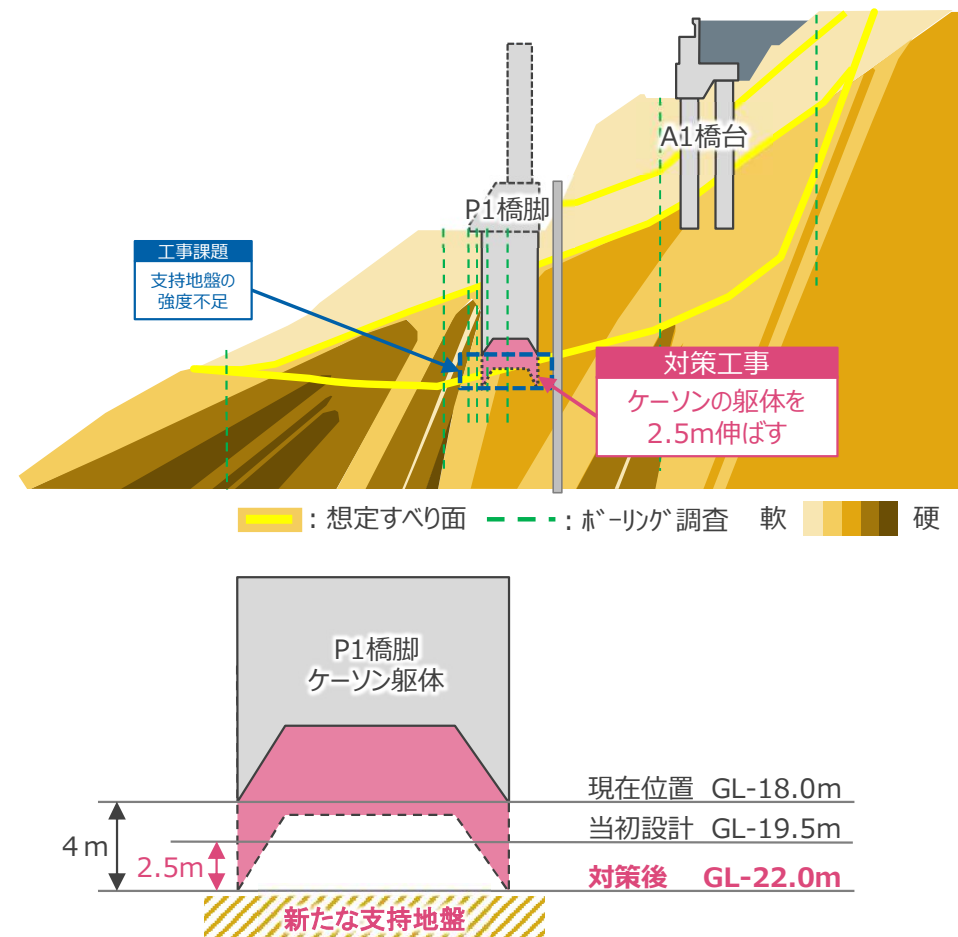
■ 図2 ケーソン躯体の延伸

支持地盤の強度不足を確認  
→ ケーソンの2.5m延伸を基本

- 地質調査結果に基づき、支持地盤として評価できる、**GL-22.0m(当初GL-19.5m)を支持地盤**とする
- そのため、**ケーソンの躯体を2.5m伸ばし**、残り4m(不沈下1.5m含む)ケーソンを沈設(但し、掘削中に実際の支持地盤で強度が確認できれば、GL-22.0mより浅い位置に支持地盤を変更可能)

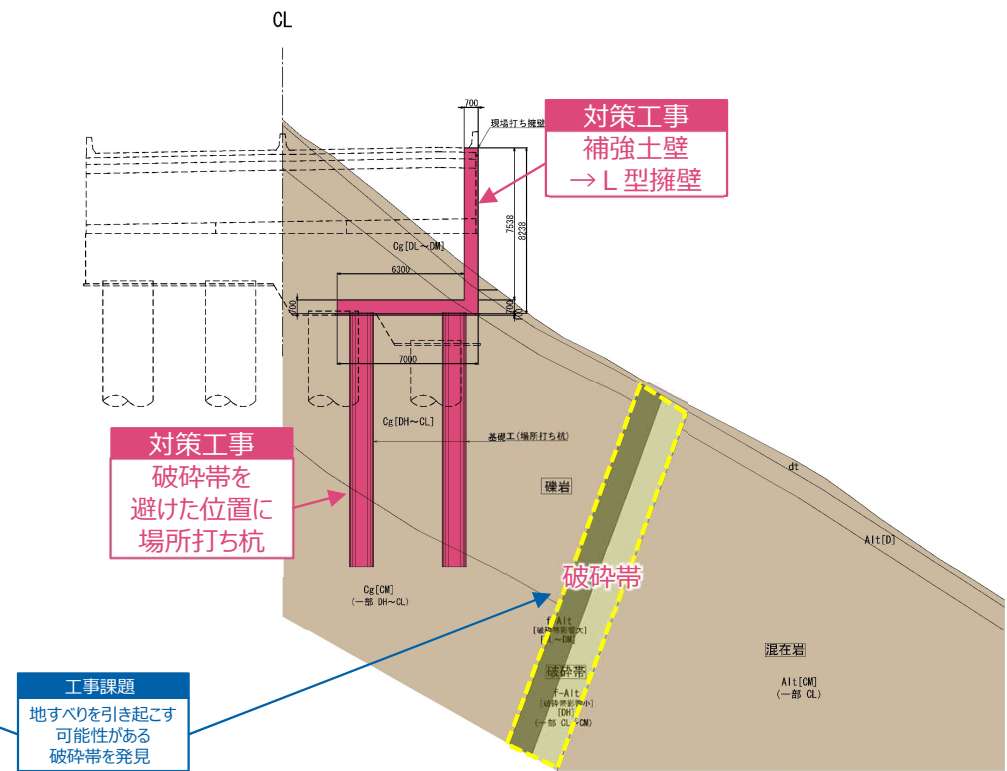
■ 図2 本設時の詳細設計結果

工事課題  
地すべりを引き起こす  
可能性がある  
破砕帯を発見

- 永久構造物となる補強土壁は、**L型擁壁に構造変更**を行い、**破砕帯を避けた位置に場所打ち杭を設置**する

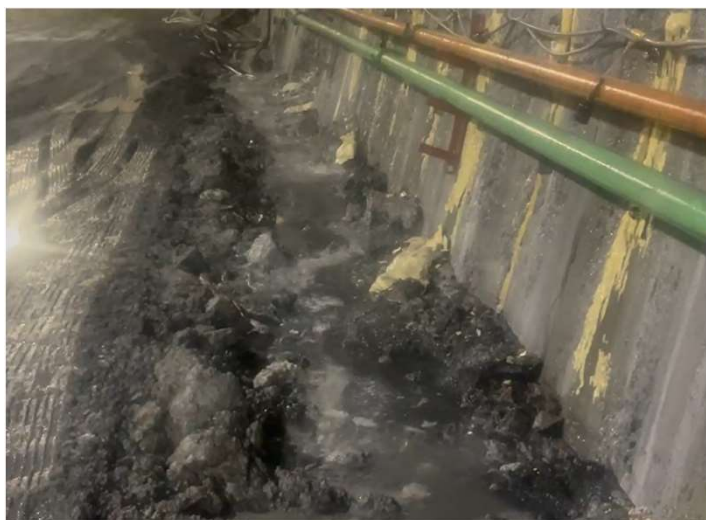
- 大谷トンネル（全長2,853m）は、令和7年3月20日に貫通。  
12月末時点の報告後、1月10～14日には、40～50リットル／分の湧水が発生し、その後も常時湧水が確認され、貫通時点で当初の計画から約5か月の遅れ。
- 新下半原トンネルは、大雪の影響で約3ヶ月遅れでトンネル工事に着手。  
事前の追加ボーリングで蛇紋岩の層を確認。

写真1 トンネル抗内に流れるの湧水状況（大谷トンネル）

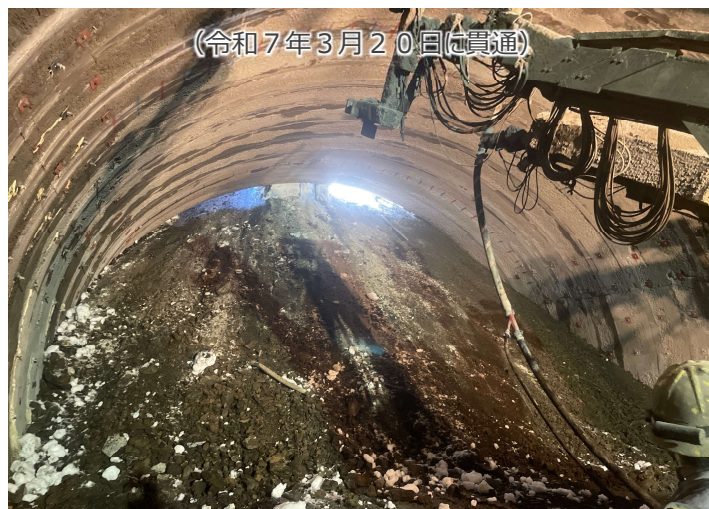
写真2 掘削状況（大谷トンネル）

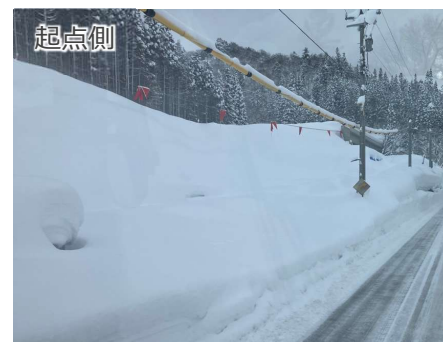
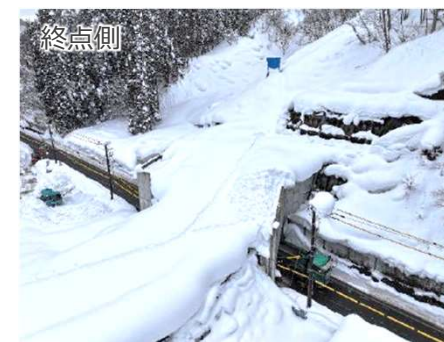
写真3 現場の降雪状況（新下半原トンネル）

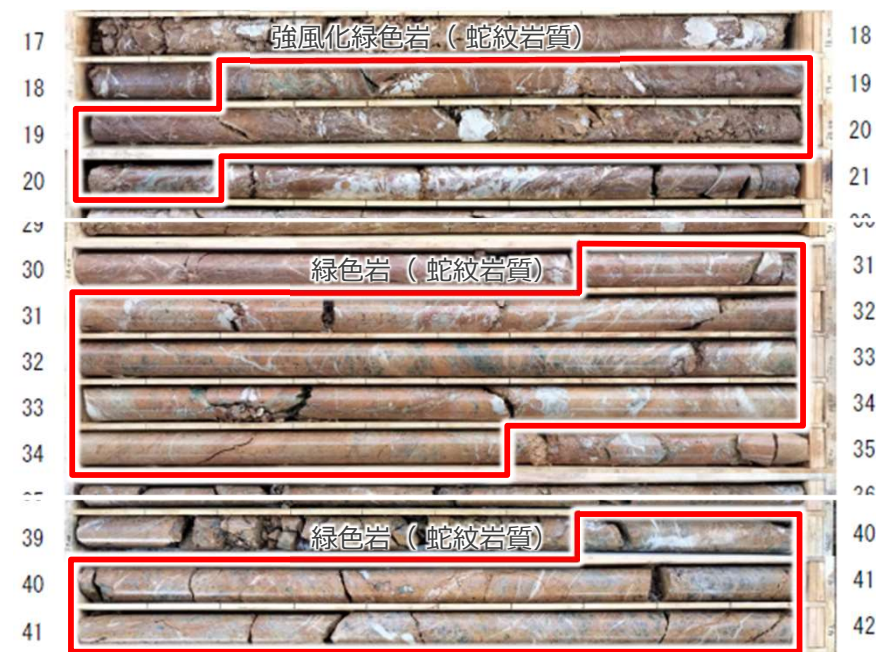
写真4 水平ボーリングのコア状況（新下半原トンネル）
