◆ 九頭竜川水系 日野川ブロック河川整備計画の進捗点検個票（案）

第10回九頭竜川流域懇談会で説明する点検個票

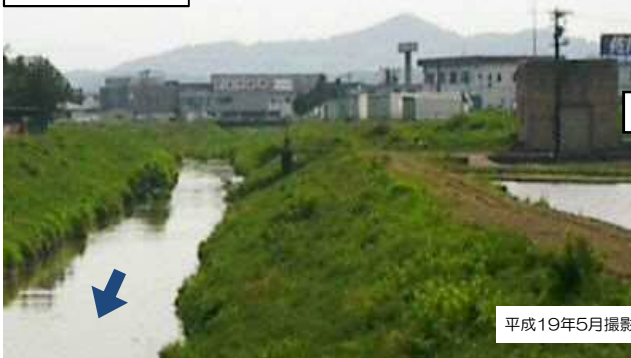
b 工事着手前

- 平成9年度から工事区間の整備に着手しており、これまでに下流約900m区間の整備が完了している。
- 下流部の住宅密集地の工事に際しては、低騒音・低振動型の機械を用いるなど、周辺の住宅環境への影響に配慮した施工を実施している。

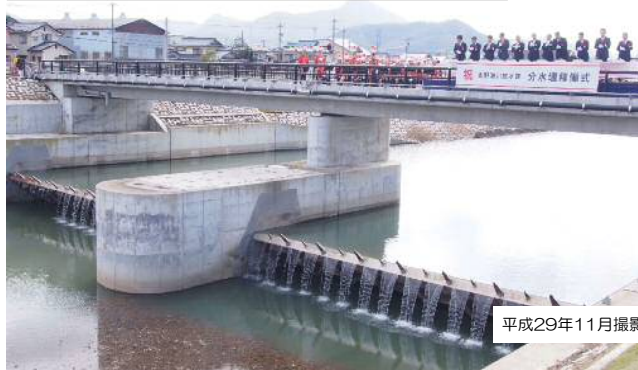
越前市家久町（通水・開通式 H29.11.12）

- 沿川の家屋や公共施設等の浸水を防止するために放水路の運用が開始された（H29.11）ことにより、洪水時は吉野瀬川の現川ではなく放水路に流下するため、吉野瀬川下流域の治水安全度が向上された。
- また放水路の建設にあたっては、道路事業等と連携を図り、河川改修工事を進めた結果、越前市街地北部を東西南北に貫く一般県道福井鯖江線および一般県道石田家久停車場線の開通により交通の円滑化が図られている。

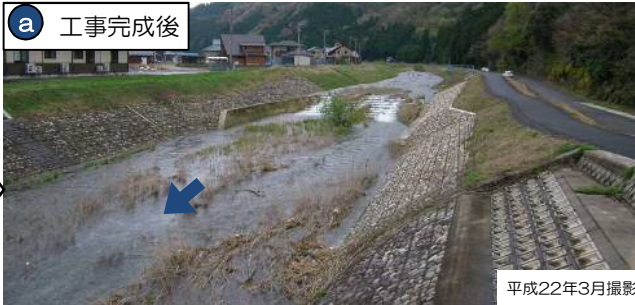
a 工事完成后

- ・ 宅地開発行為に合わせ、湾曲部の河道付替え(捷水路)を下流の流下能力見合いにて改修した。
- ・ 護岸には覆土を施すなど環境保全型の工法を用い、落差工においては全面緩傾斜型として魚類や底生生物への影響に配慮するなど対策を実施している。

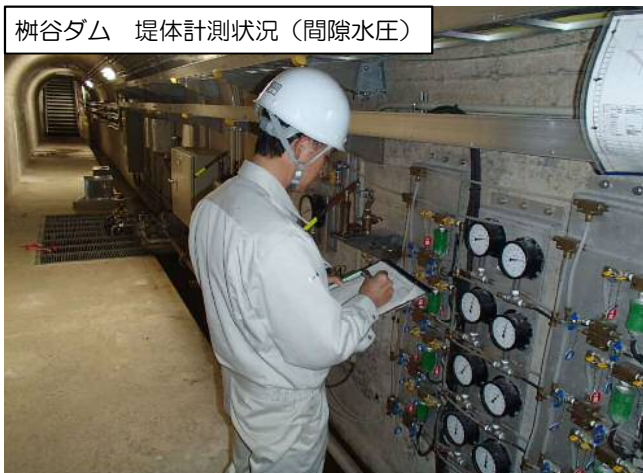
柘谷ダム 堤体計測状況（間隙水圧）

- ・ 広野ダムおよび柘谷ダムにおいて、施設の機器について「月点検」と「年点検」を実施している。機器に異常が確認された場合は、修理を行うなど、良好な状態を維持している。

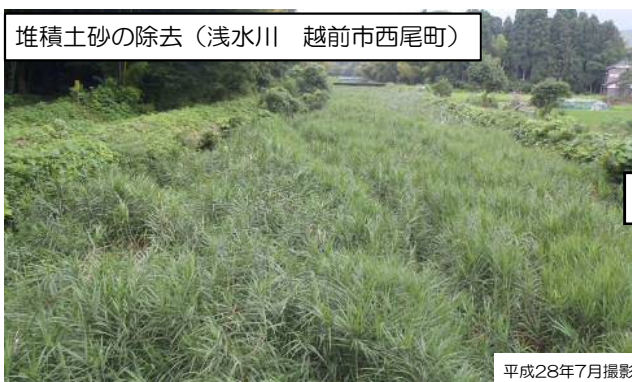
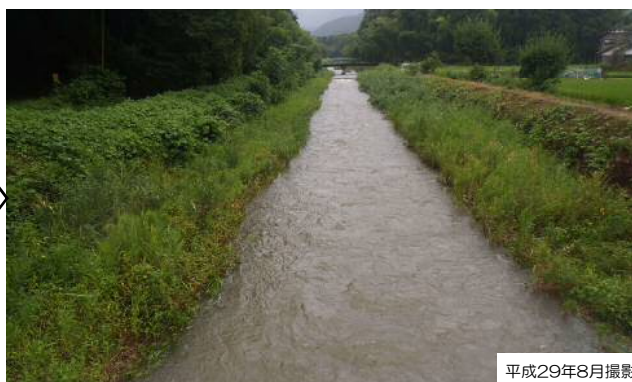
堆積土砂の除去（浅水川 越前市西尾町）

- 河川内の堆積土砂については、河積阻害状況等を考慮し、除去している。
- 樹木群の伐採にあたっては、コスト縮減のため、住民に伐採木を無償提供している。

- 河川内には未だ堆積土砂や樹木があるため、引き続き計画的に土砂の除去や伐採を行っていく。

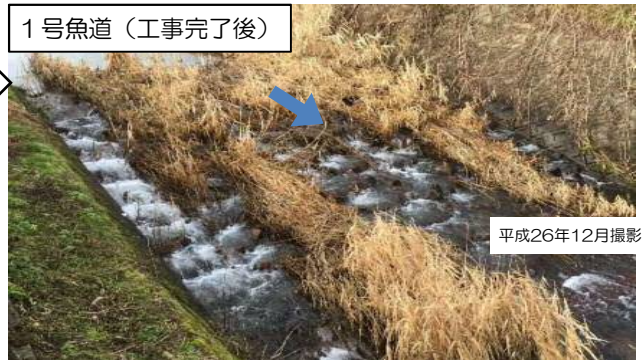
1号魚道（工事完了後）

落差：H=0.8m、勾配：1/6、水深：約0.2m、プール寸法：約1.0m×約1.0m

- ・ プールを構成する植石が小さい⇒ 根入れが浅いため、植石が流出した。
- ・ プールの幅が小さく、水深が浅いので、土砂が堆積しやすく、全体にヨシが繁茂した。

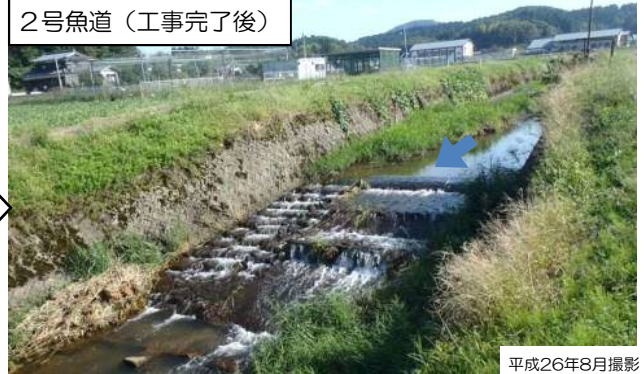
2号魚道（工事完了後）

落差：H=0.8m、勾配：1/8、水深：約0.2m、プール寸法：約2.0m×約0.7m

- ・ 木製カゴ枠部の水深が浅く、流れも速い
- ・ プールのサイズが小さく、泡立ちが多い

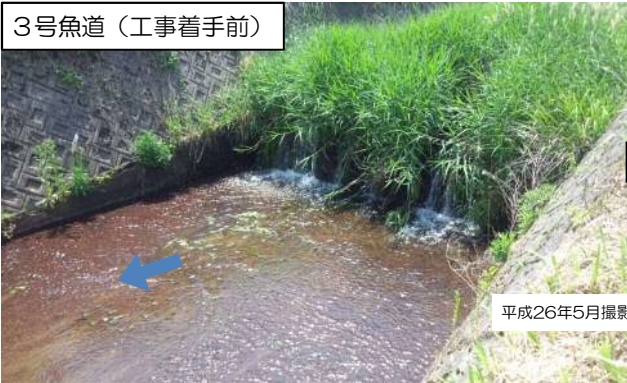
3号魚道（工事着手前）

■ うろこ状を形成する植石をφ200からφ400に変更

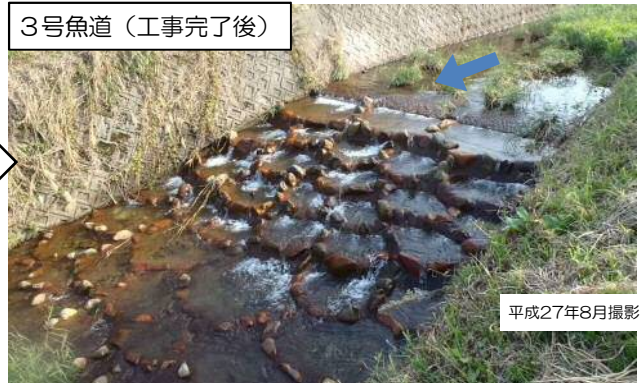
3号魚道（工事完了後）

落差：H=1.0m, 勾配：1/6, 水深：約0.2m, プール寸法：約1.0m×約1.0m

- ・ プールを構成する石を大きくし、根入れとプールの水深を確保をした。
⇒ 植石の流出と土砂の堆積を抑制できた。
- ・ プールのサイズが小さく、泡立ちが多い。

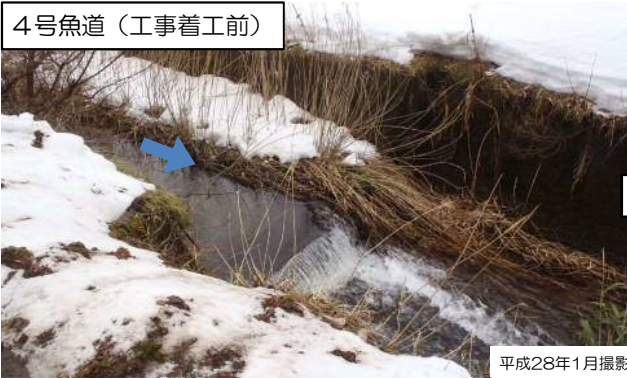
4号魚道（工事着手前）

■ プールを大きくし、植石も流心に向けて配置することで、流量が少ない時もお筋を確保できる方法を採用

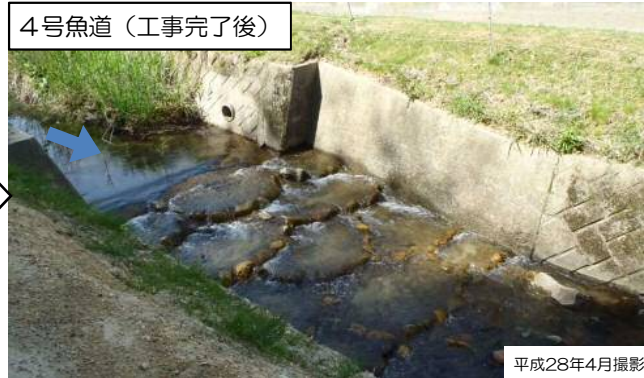
4号魚道（工事完了後）

落差：H=0.5m, 勾配：1/10, 水深：約0.3m, プール寸法：約1.5m×約1.5m

- ・ 水深が確保され、泡立ちを抑えることに成功した。
- ・ 適度に土砂が堆積し、流心部が太いみお筋が形成された。⇒ 今後この形状をモデルとしていく。
