# 被災地区の整理と考察

# 被害状況(家屋、人の被害 : 国管理区間: 揖保川)

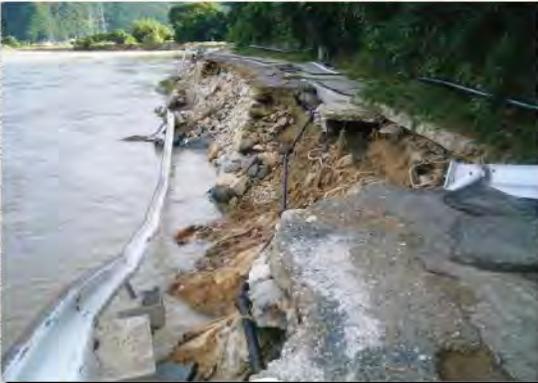
与位①②

河川施設の被害は、湾曲部の外岸側(水衝部)で護岸の侵食による被害が多く発生

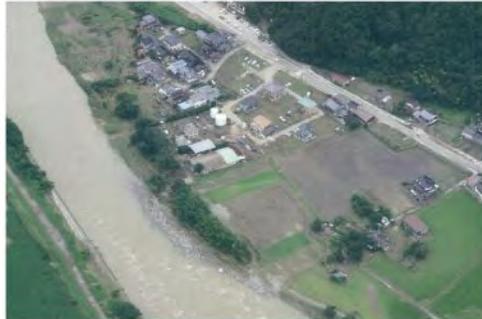
田井地区の浸水状況

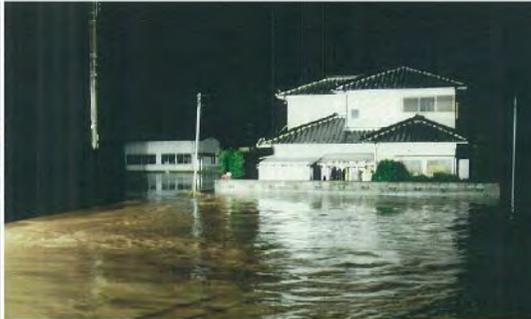
田井地区の浸水状況

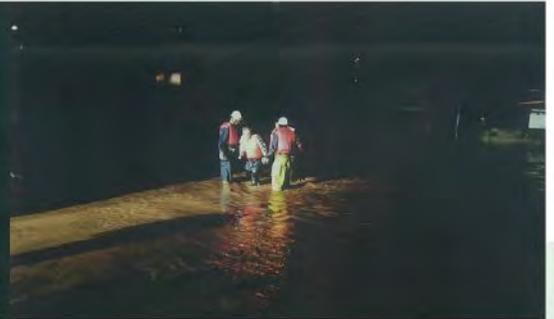
田井地区の浸水状況

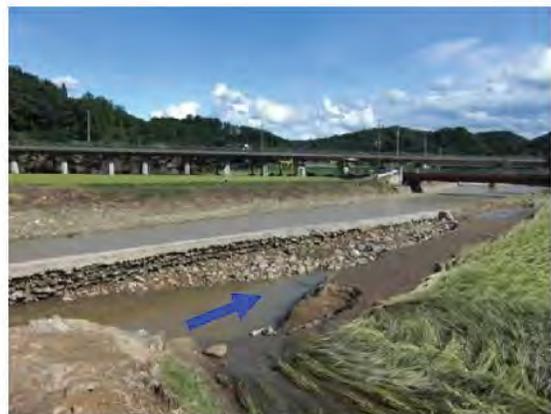
越水により護岸背面が浸食

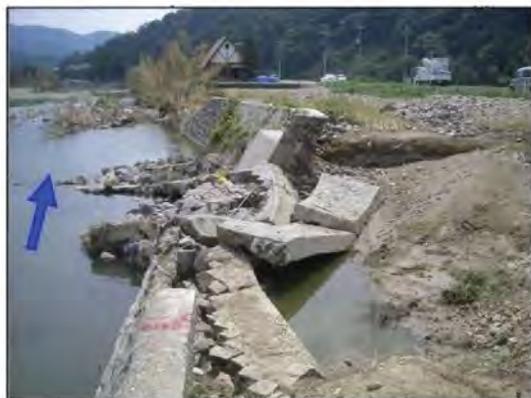
流水による護岸の崩壊

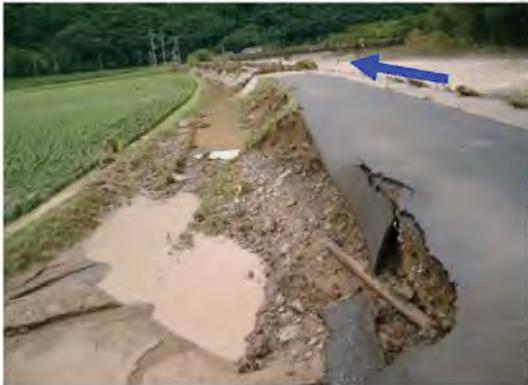
越水による堤防背面の侵食

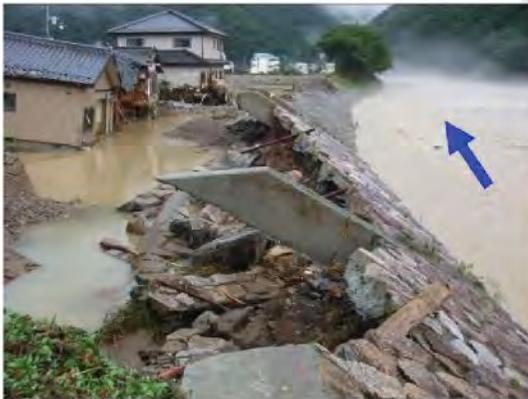
越水による堤防損壊

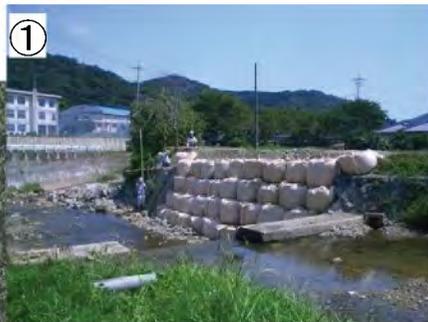
水衝部の破堤状況

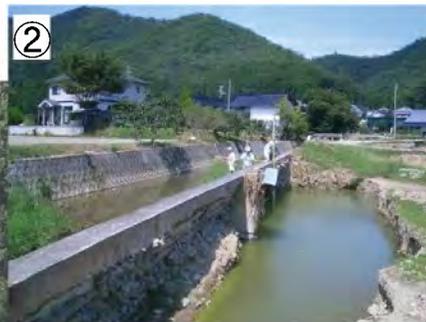
堤防の破堤状況
