揖保川の維持・管理の現状説明

平成15年9月

国土交通省 姫路河川国道事務所

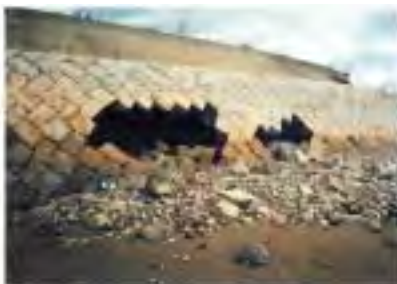
【護岸の補修前】

・ 老朽化した護岸において、波浪・洗掘により崩壊している

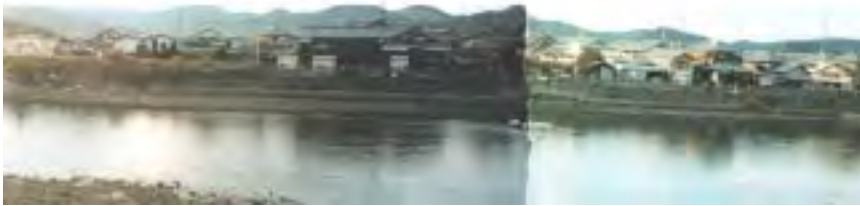
【根固工の補修前】

・河床洗掘が著しい箇所では護岸基礎部の保護が必要である

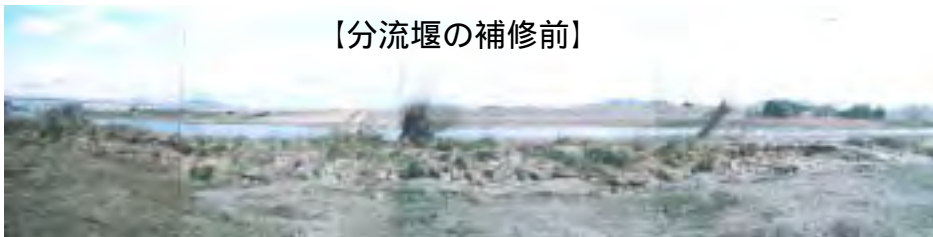
【分流堰の補修前】

・老朽化した分流堰が洪水により崩壊している

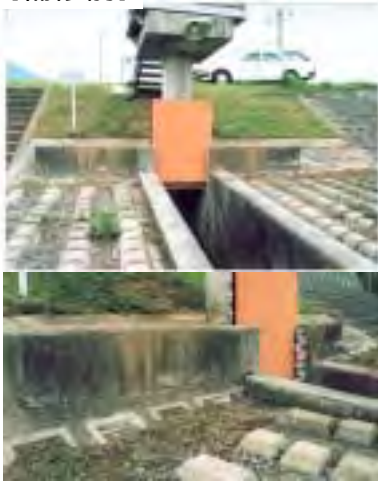
【補修前】

- ・河川管理施設構造令に合っていない
- ・樋門周辺の護岸が沈下しているところがある

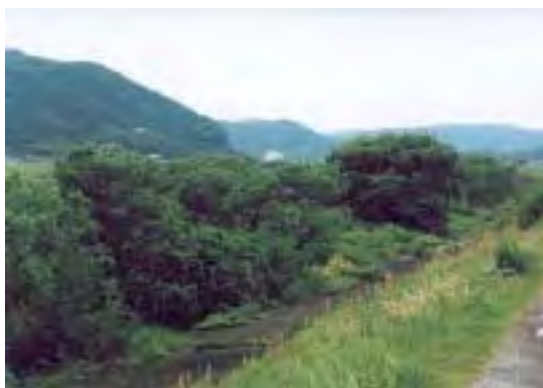
- ・河道内に繁茂している樹林は、治水に対して影響を及ぼしているところがある

- ・見通しが悪く、巡視の妨げになっている

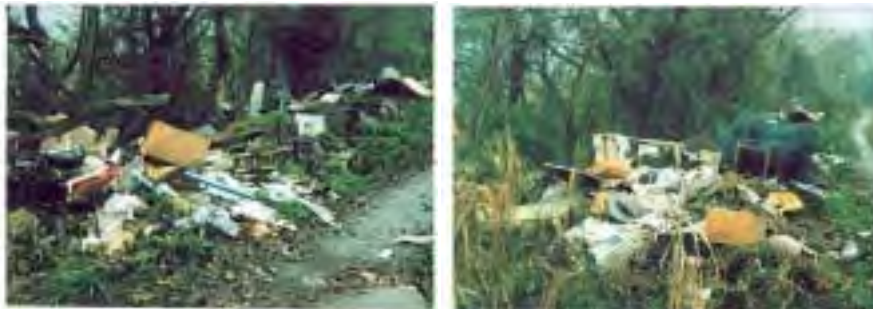
- ・河川愛護のモラルは高まっているものの、一部の利用者によるゴミの不法投棄がある

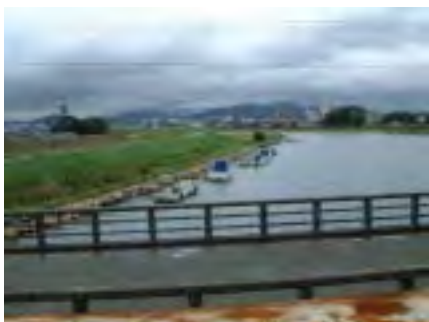
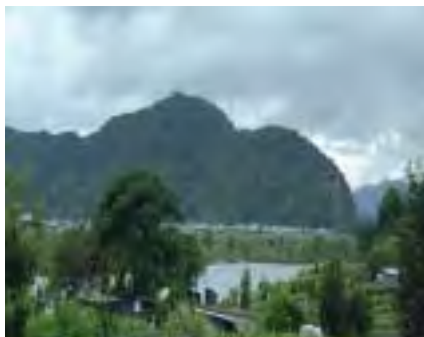
- ・河口部においてプレジャーボートの不法係留や廃船の放置が見られる
- ・不法占用の状況は、耕作地(約12,000m²)
農小屋等に(約30件)となっている
