# 揖保川の維持・管理の現状説明

平成15年9月

国土交通省 姫路河川国道事務所

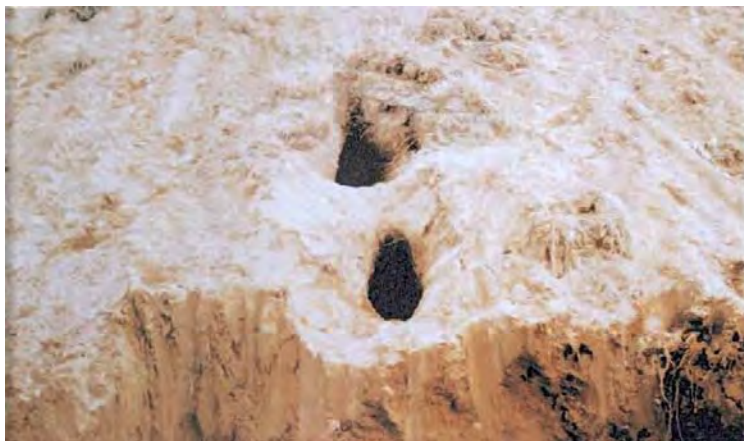
【堤防に掘られた穴】

- ・ヌートリア等による堤防被害

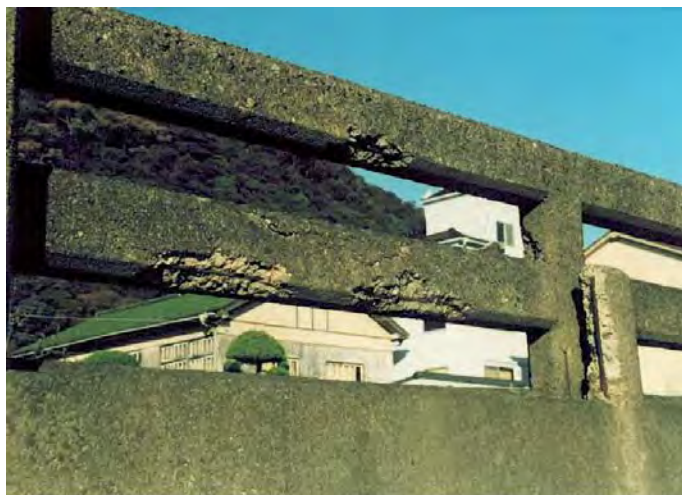
【補修前】

- ・ 堤防の老朽化による補修、維持作業で実施中

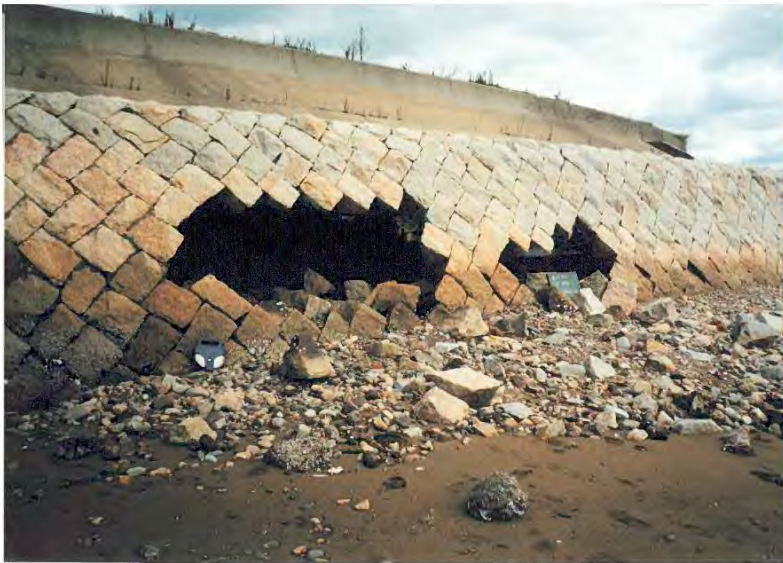
【護岸の補修前】

- ・老朽化した護岸において、波浪・洗掘により崩壊している

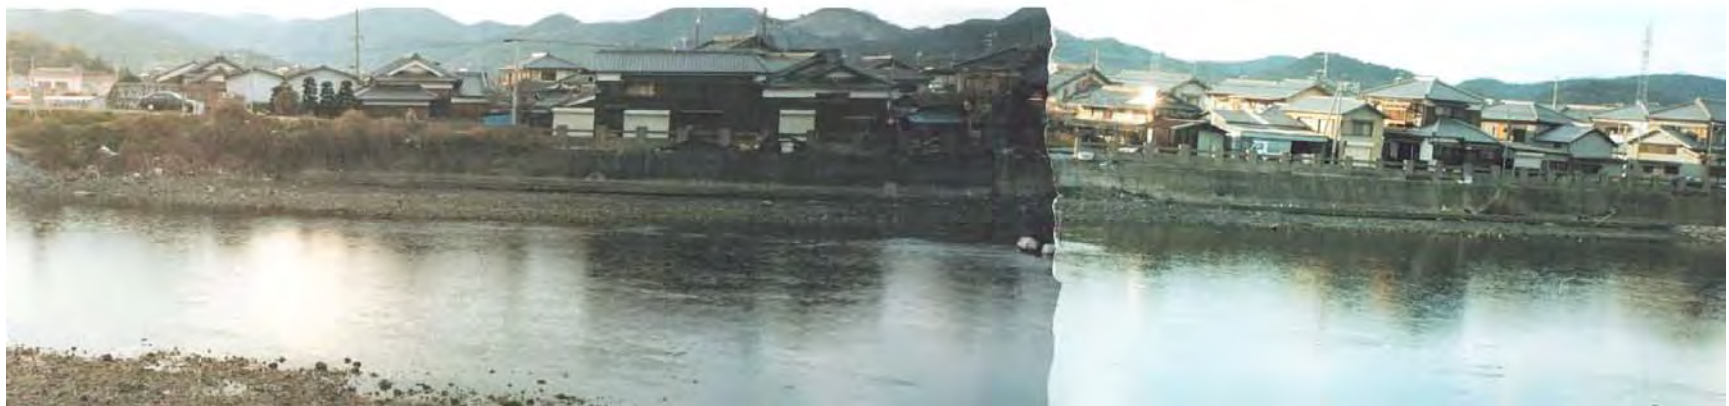
【根固工の補修前】

- ・河床洗掘が著しい箇所では護岸基礎部の保護が必要である

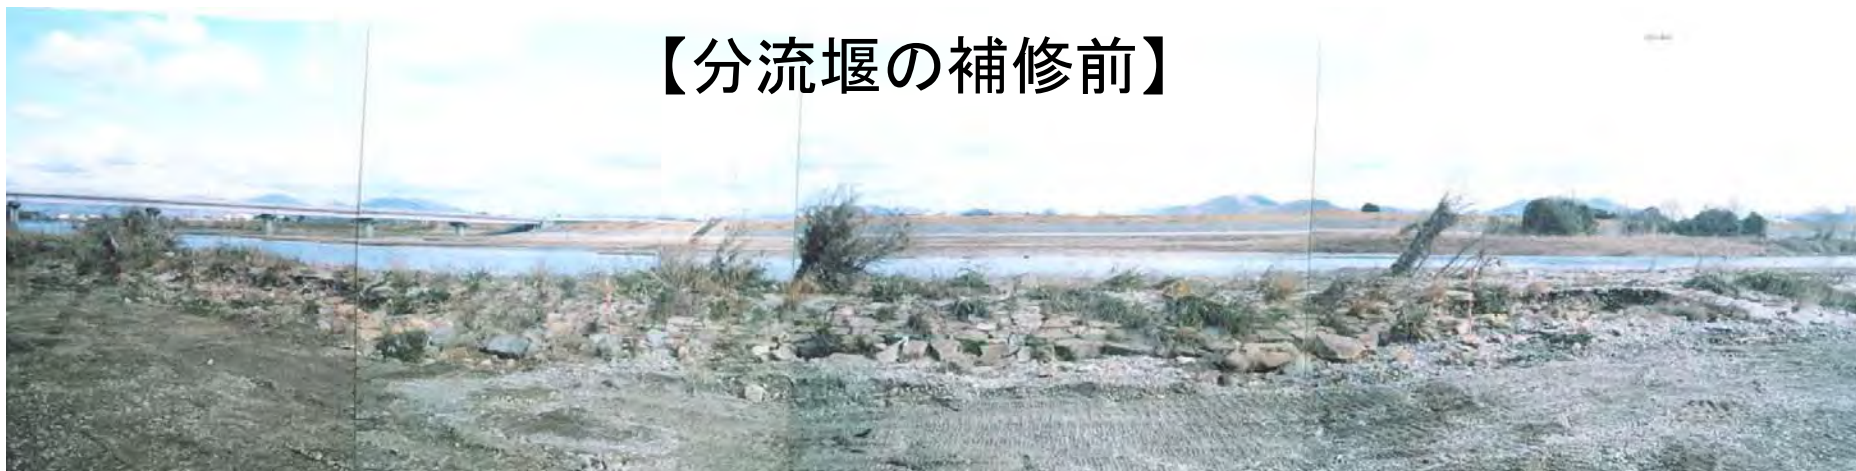
【分流堰の補修前】

- ・老朽化した分流堰が洪水により崩壊している

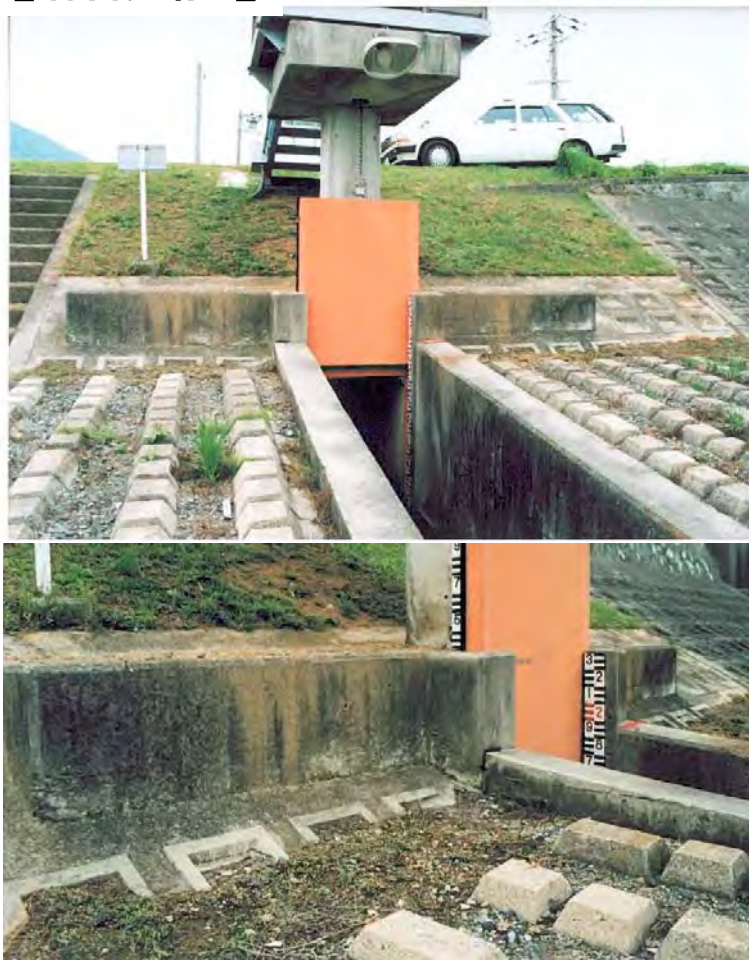
【補修前】

- ・河川管理施設構造令に合っていない
- ・樋門周辺の護岸が沈下しているところがある

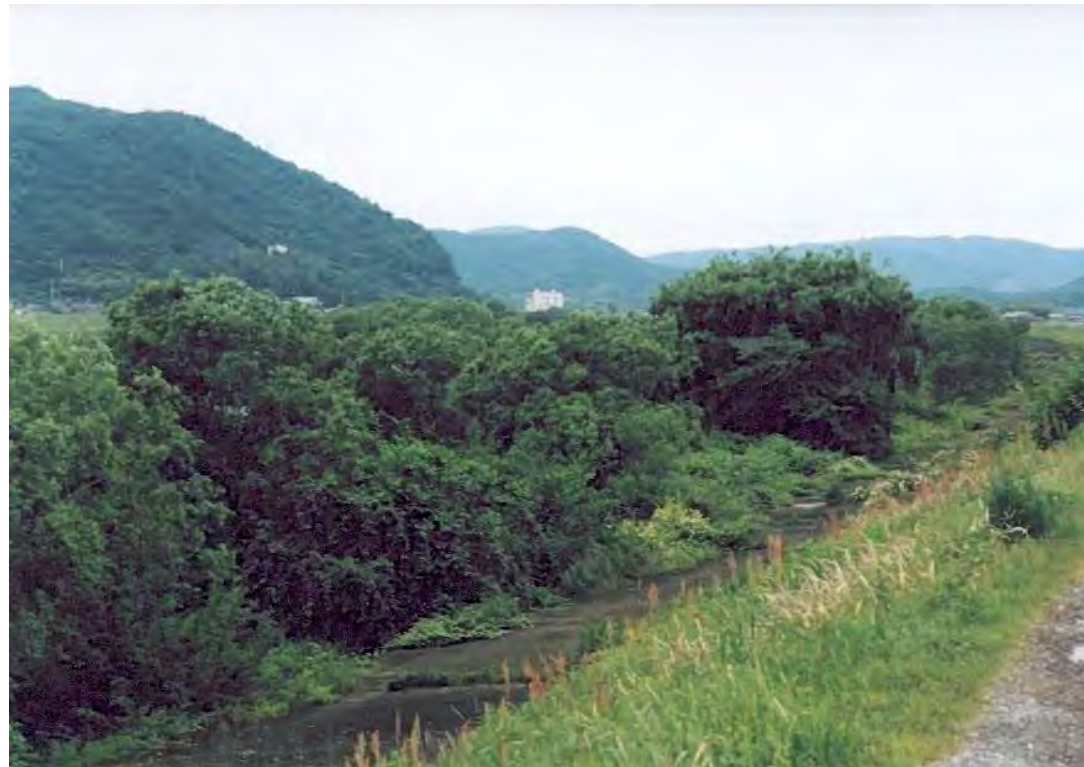
- ・河道内に繁茂している樹林は、治水に対して影響を及ぼしているところがある
- ・見通しが悪く、巡視の妨げになっている

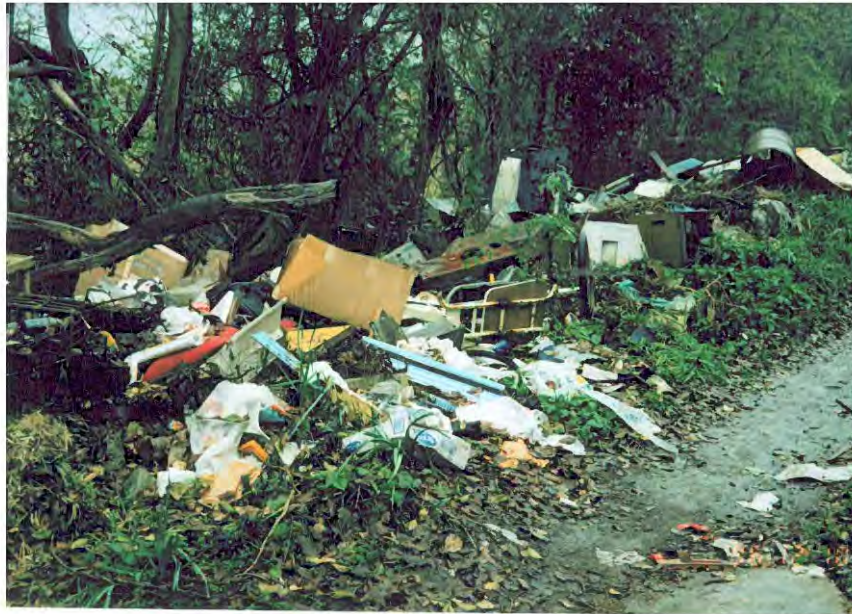
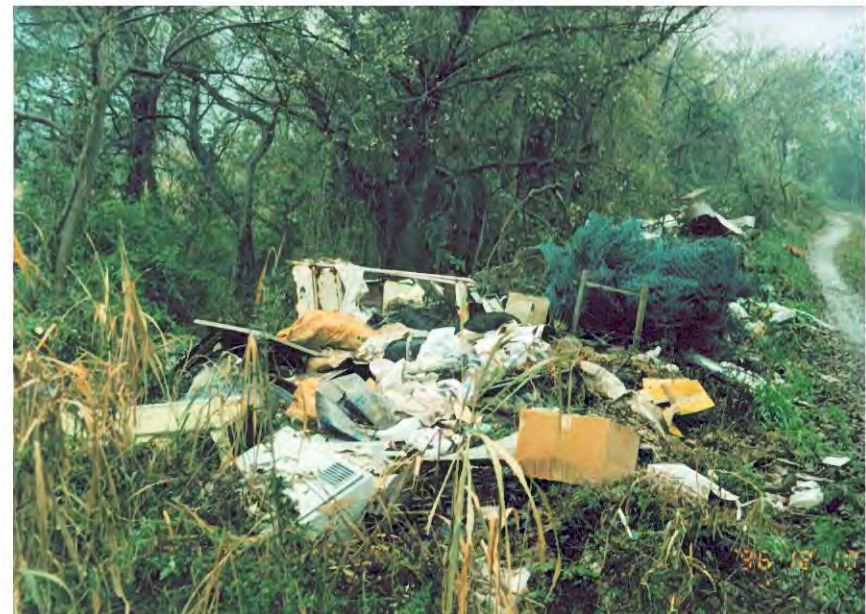
- ・河川愛護のモラルは高まっているものの、一部の利用者によるゴミの不法投棄がある

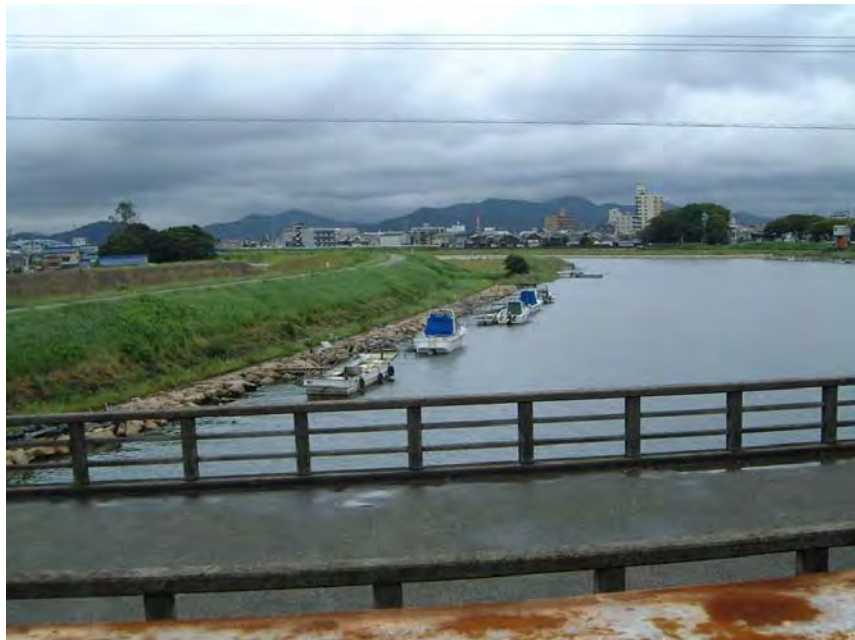
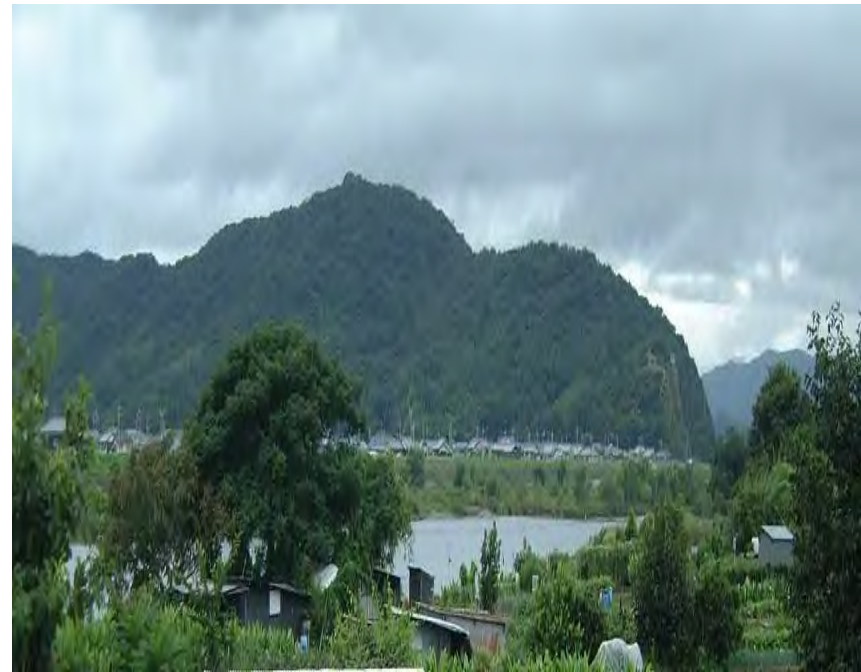
- ・河口部においてプレジャーボートの不法係留や廃船の放置が見られる
- ・不法占用の状況は、耕作地(約12,000m<sup>2</sup>)農小屋等に(約30件)となっている
