#### ④ 鬪竜灘について 具体的な対策の考え方

# 参考1：古新堰堤の老朽化について

## 参考2：加古川堰堤の老朽化について

### 参考3：河合頭首工の老朽化について

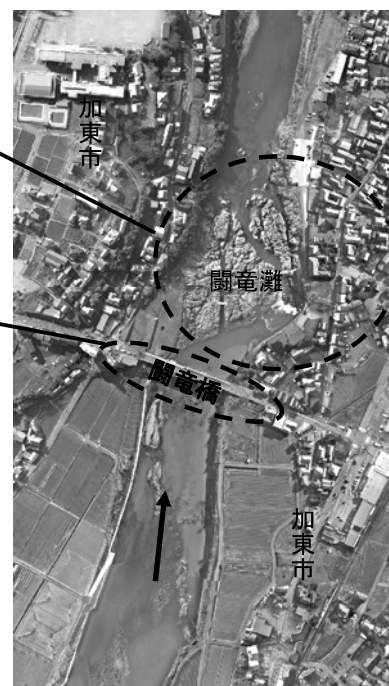
① 露岩が突出しているものの、  
鬪竜灘自体の川幅は、上下  
流に比べて広い

② 鬪竜橋は、この区間で最  
も川幅が狭く、ボトルネッ  
クとなっている

鬪竜灘付近の対策においては、  
鬪竜橋のボトルネックを解消  
することが必要

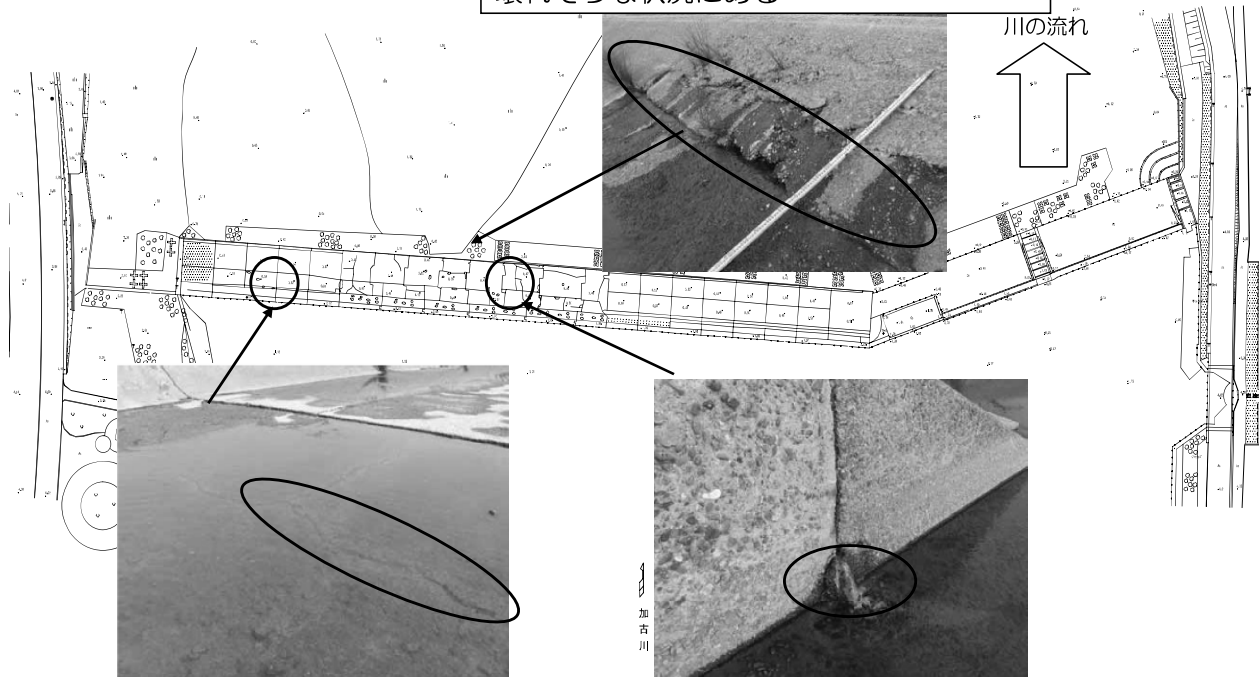
コンクリートが長い区間、摩耗・劣化し、壊れそうな状況にある

多くの箇所コンクリートにひび割れが見られる

コンクリートに亀裂が入り、多くの箇所漏水や噴出が起きている

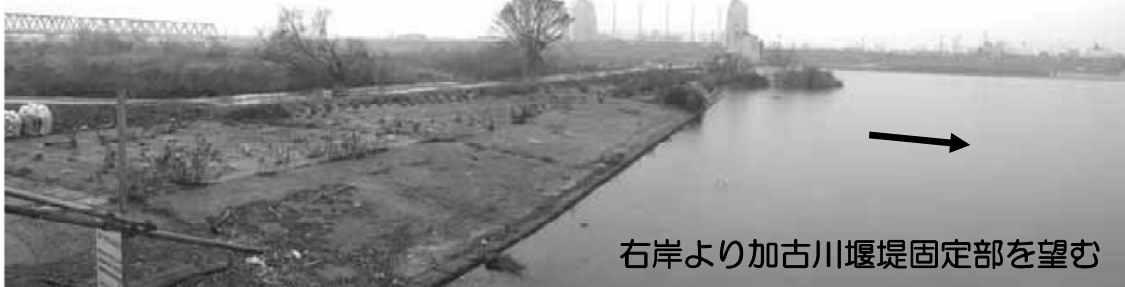
右岸より加古川堰堤固定部を望む

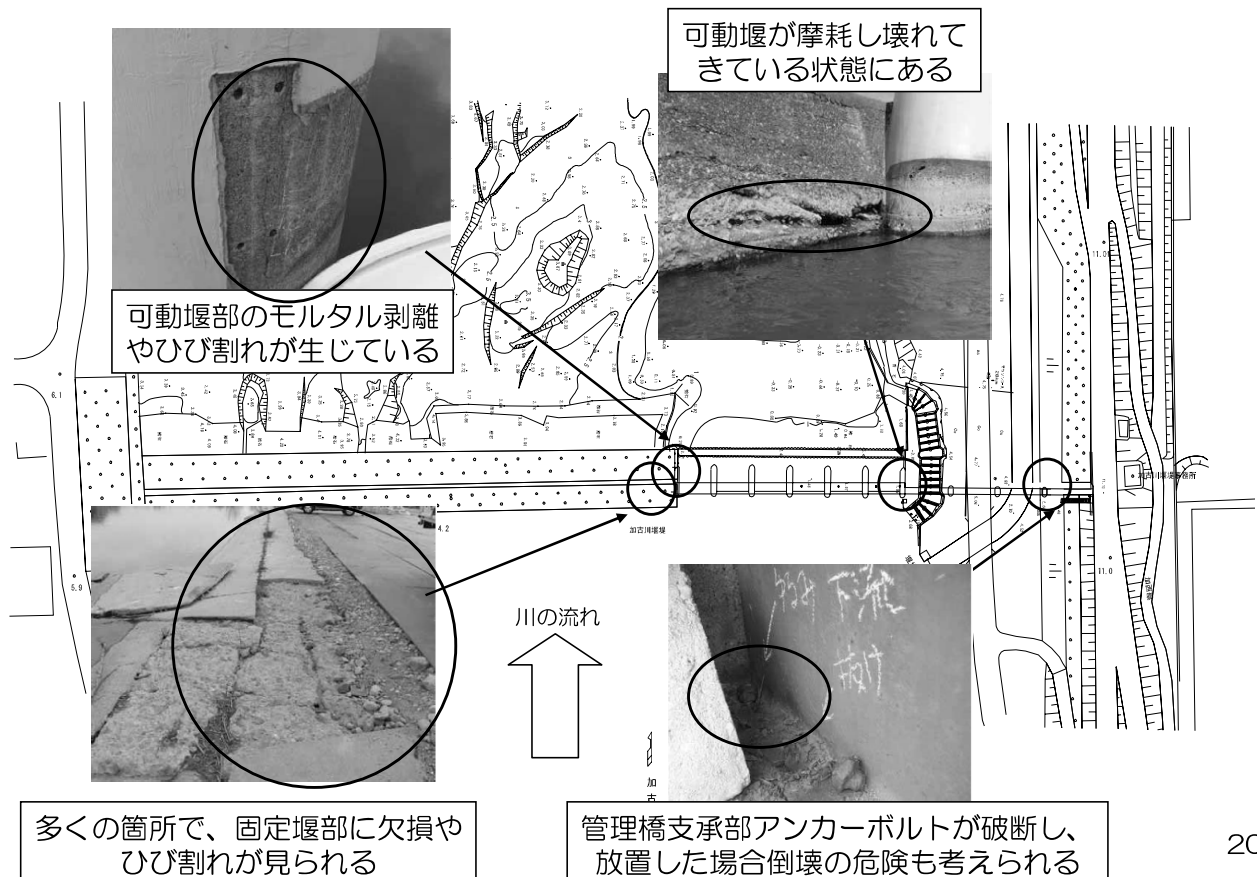
## 参考2：加古川堰堤の老朽化について

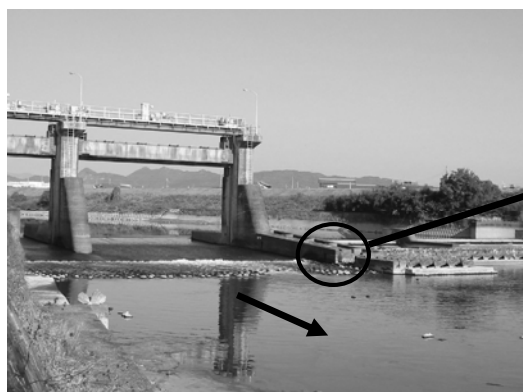
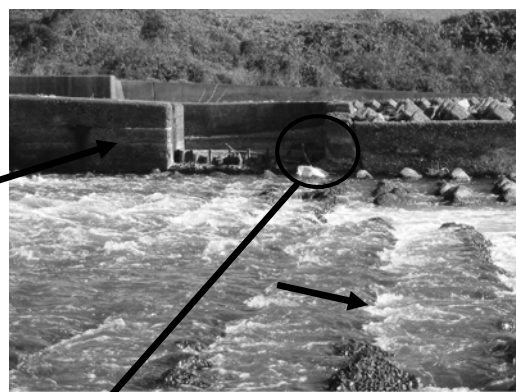
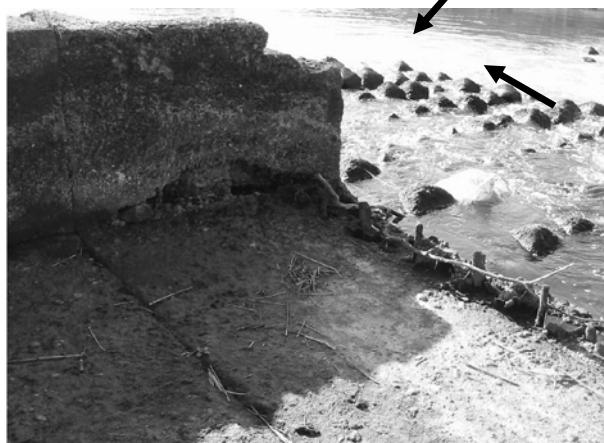
・固定堰部が老朽化している
