東播海岸の管理に関する検討会 ～第4回～

姫路河川国道事務所
平成23年12月27日

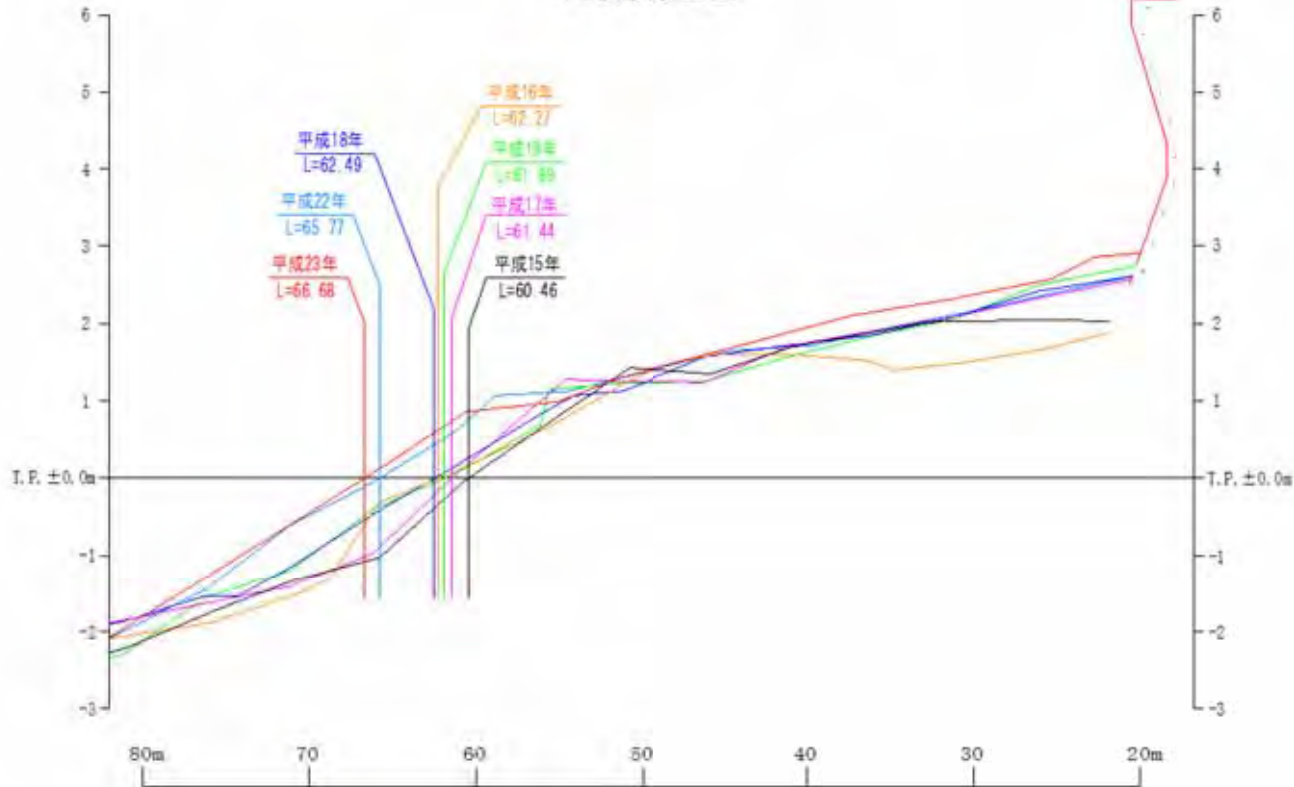
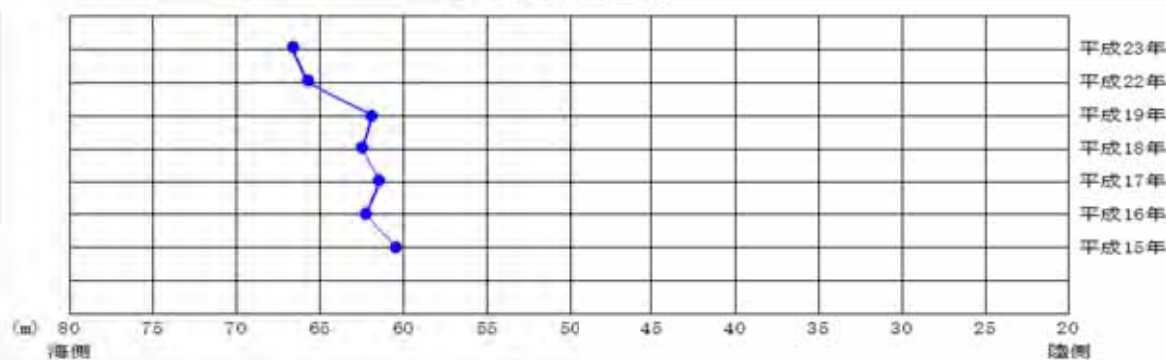
測線O. 0 (塩屋地区)

- ◇平成15年～平成23年までの横断測量成果を基に養浜部の形状変化を見るため、重ね合わせ図を作成した。
- ◇比較箇所は、砂浜部を形成している状況(人工・自然、材質)を考慮して7箇所を選定した。
- ◇比較の結果、汀線部(T.P.±0m)で約5～10mの移動はあるものの、砂浜部の形状は安定している。
- ◇巡視報告では、突堤間で砂の移動が報告されているが、季節的な移動であり、その後の観察では元の状態に戻っていることが確認されている。
