東播海岸の管理に関する提言

《資料編(案)》

東播海岸の管理に関する検討会

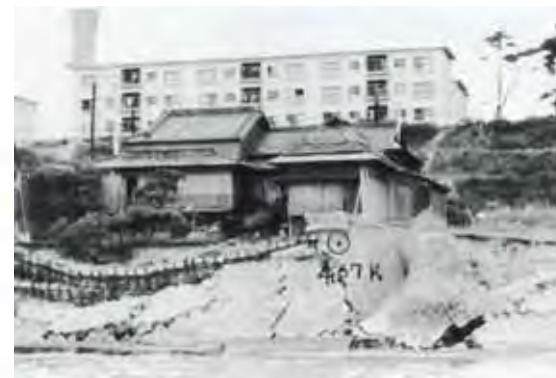
昭和33年
侵食で崩落した木柵 (西八木地先)

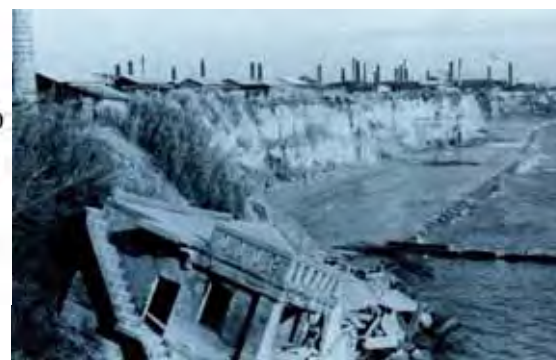
昭和39年
侵食で崩落したタコ壺工場 (江井ヶ島地先)

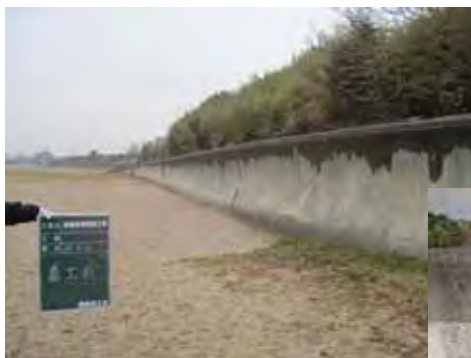
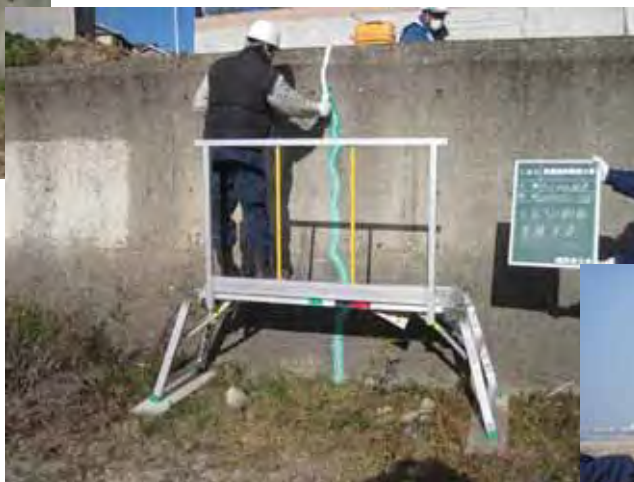
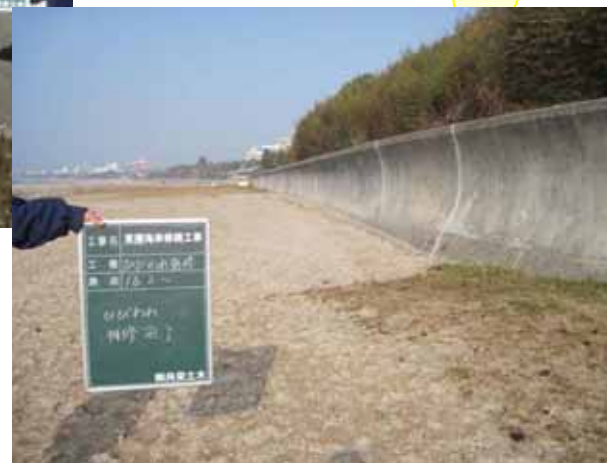
明石市谷八木付近

- 老朽化した護岸や擁壁にクラック(ひび割れ)があるとの巡視報告を受け、補修を実施した。

クラック(ひび割れ)
のコーキング
(隙間充填)補修

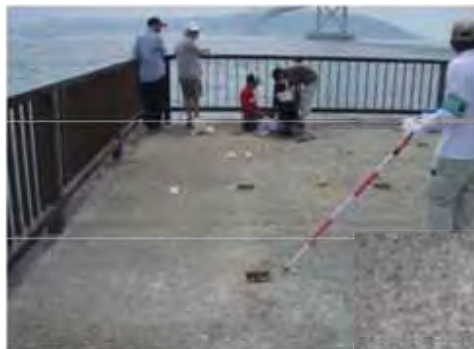
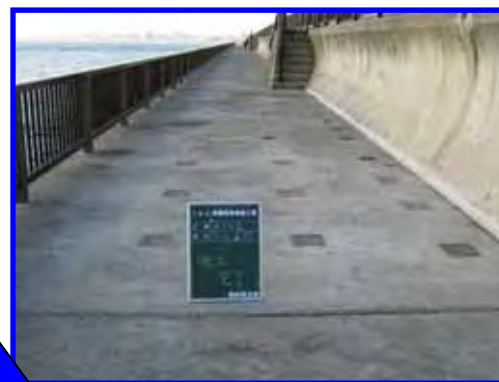
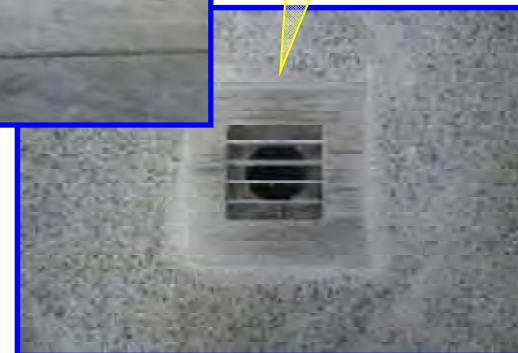
神戸市舞子付近

- ケーソンの減圧孔蓋が波浪等の影響で損傷しているのを巡視時に確認し、応急措置を実施、その後補修(新規再設置)した。

応急処置

新規再設置

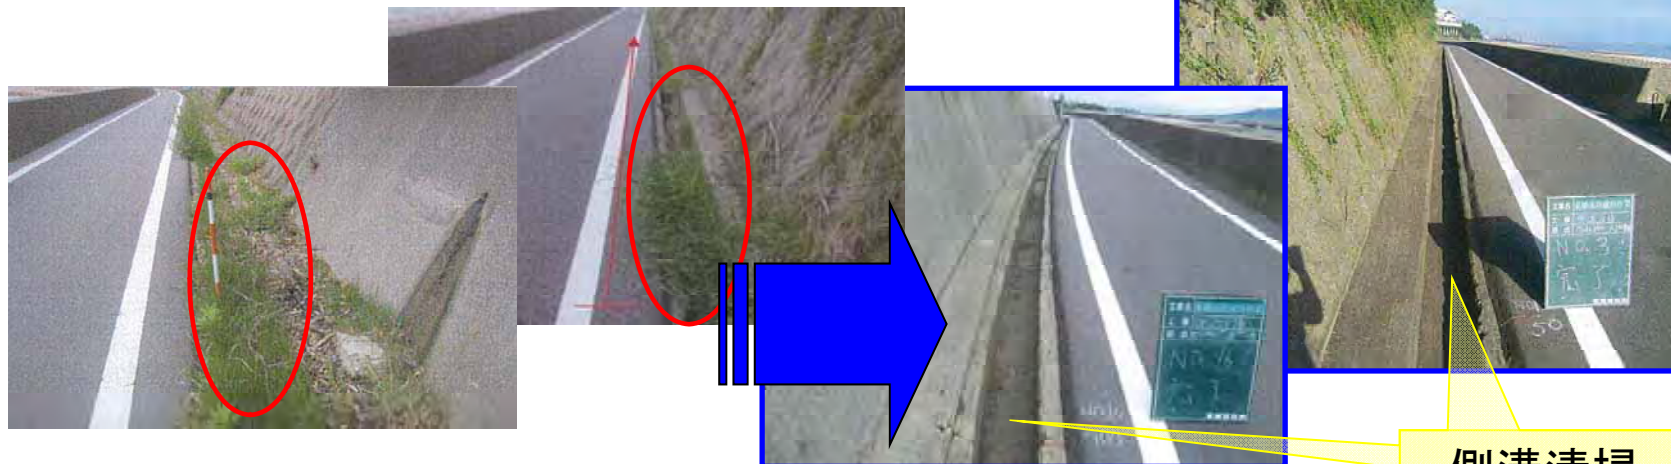
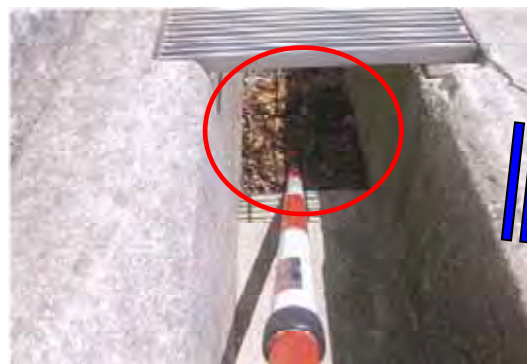
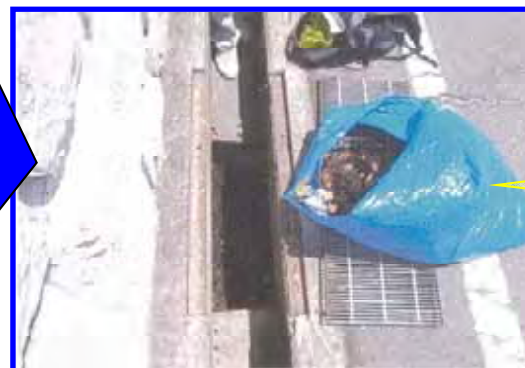
明石市江井ヶ島付近

- 越波排水用の側溝に草や土砂が堆積しているとの巡視報告を受け、側溝清掃等を行った。

側溝清掃

落ち葉の除去

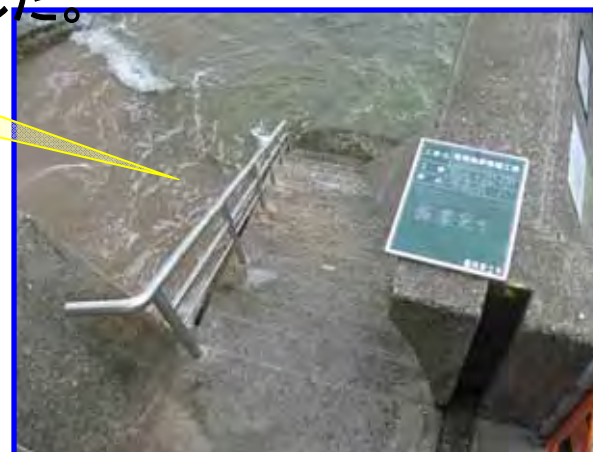
神戸市垂水付近

- 養浜に降りる階段の手摺りが波浪等の影響で損傷しているとの巡視報告により、階段手摺りを(新規再設置)補修した。

新規再設置

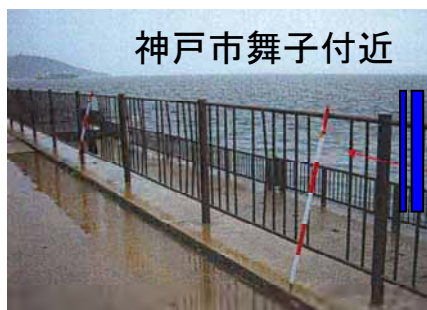
神戸市舞子付近

- 転落防止柵が損傷しているのを巡視により発見、応急措置を実施、その後、転落防止柵を補修した。

応急処置

新規再設置

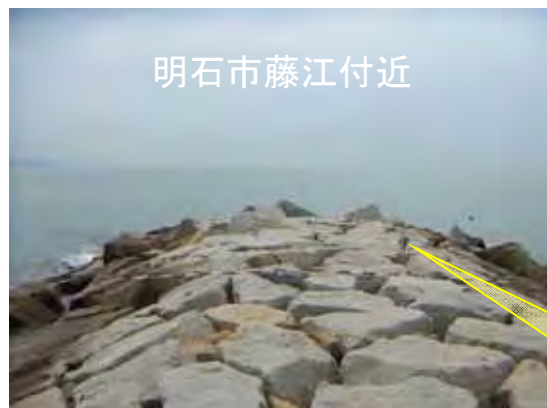
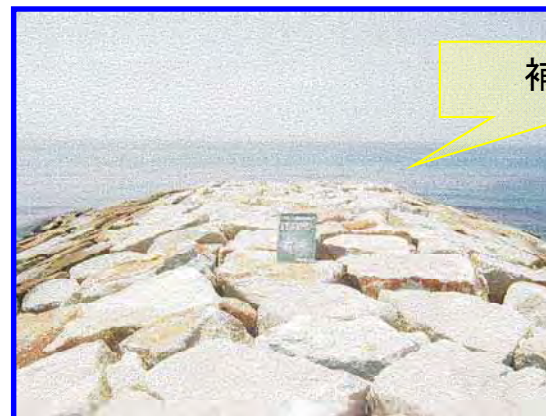
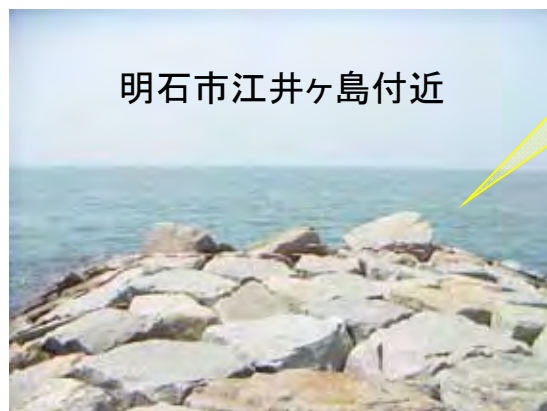
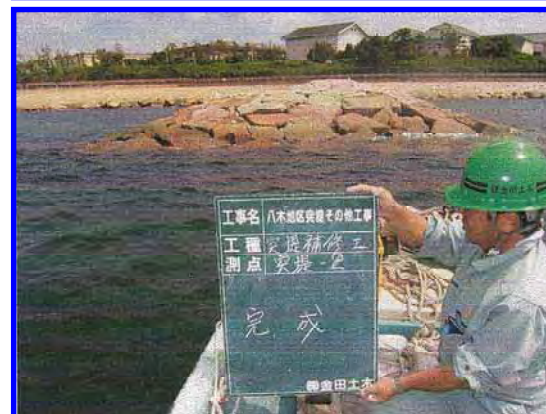
- 波浪の影響を直接うける突堤では、大型台風時など石積が乱れたりする。台風通過前後の巡視などは構造物に損傷がないかを重点に巡視を行っており、異常があれば修繕工事で補修している。

石積の乱れ
