東播海岸の管理に関する提言

《資料編(案)》

東播海岸の管理に関する検討会

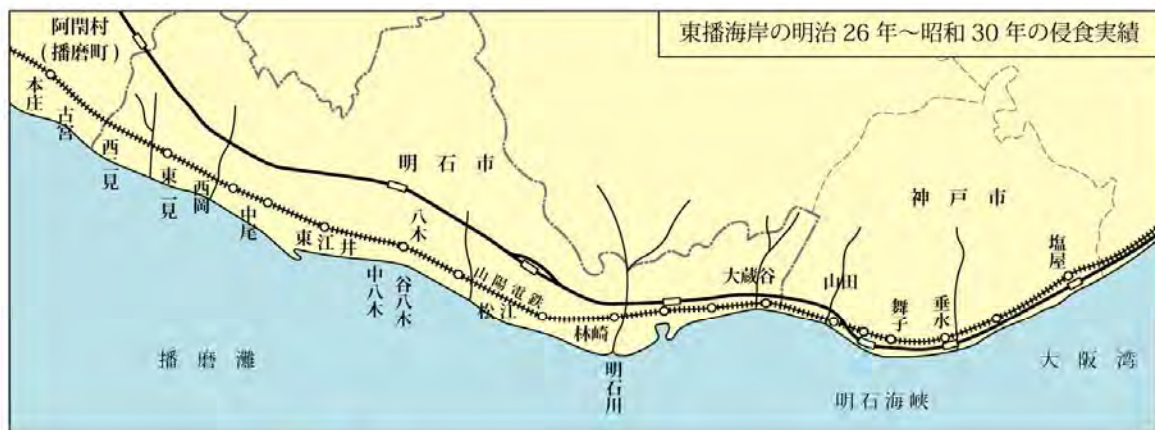
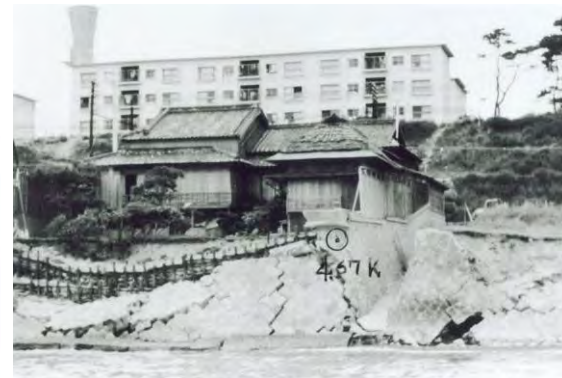
- 台風による高波浪や海砂利採取など様々な要因により海岸侵食が進行(最大100m以上)。
- 海岸線の後退量を一定と仮定すれば、1年間に1~1.5m後退したことになる。

昭和33年
侵食で崩落した木柵(西八木地先)

昭和39年
侵食で崩落したタコ壺工場(江井ヶ島地先)

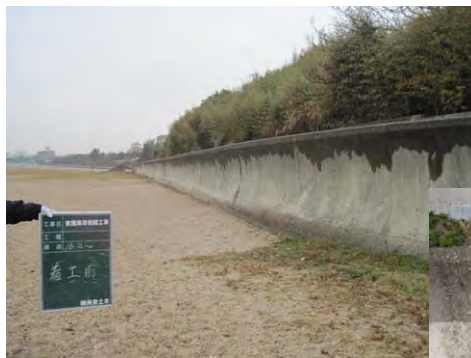
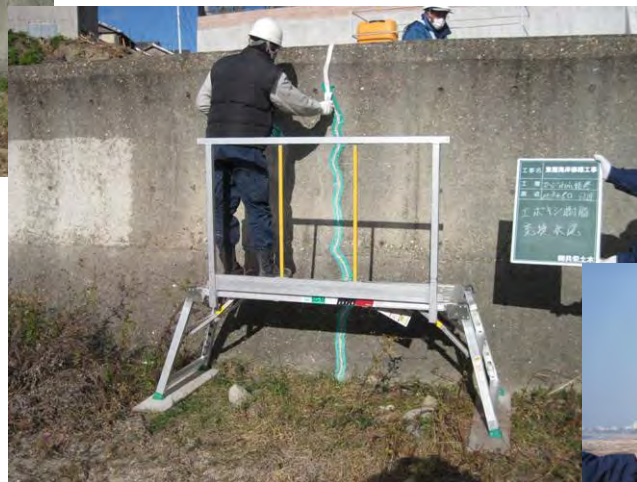
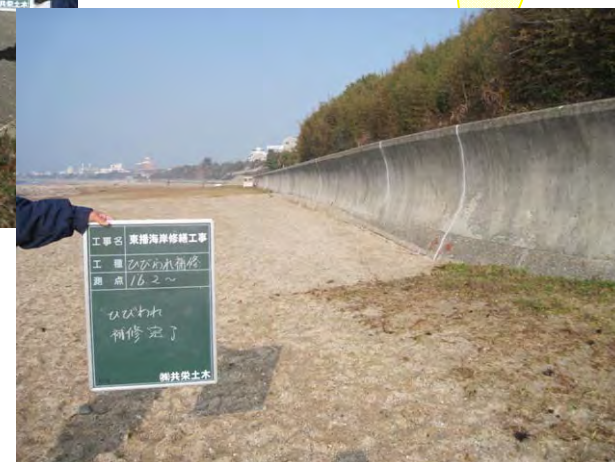
明石市谷八木付近

- 老朽化した護岸や擁壁にクラック(ひび割れ)があるとの巡視報告を受け、補修を実施した。

クラック(ひび割れ)
のコーキング
(隙間充填)補修

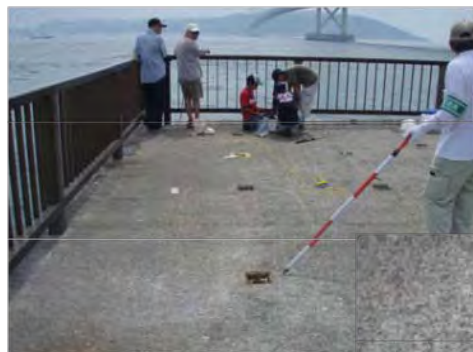
神戸市舞子付近

- ケーソンの減圧孔蓋が波浪等の影響で損傷しているのを巡視時に確認し、応急措置を実施、その後補修(新規再設置)した。

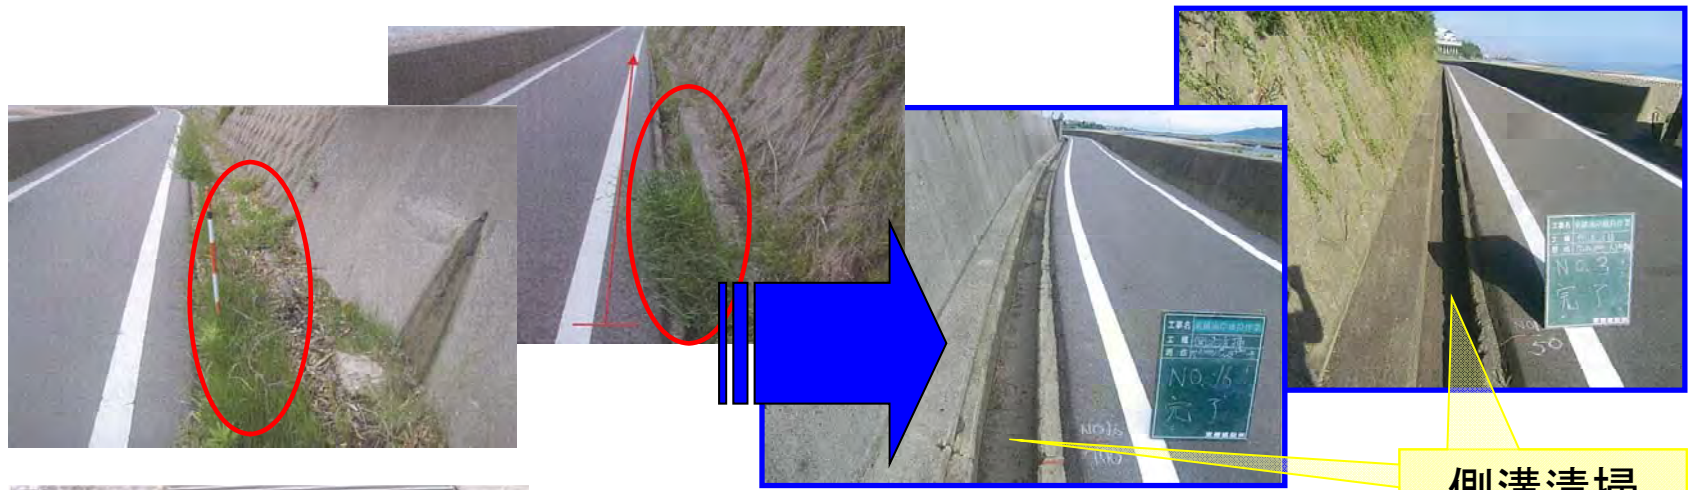
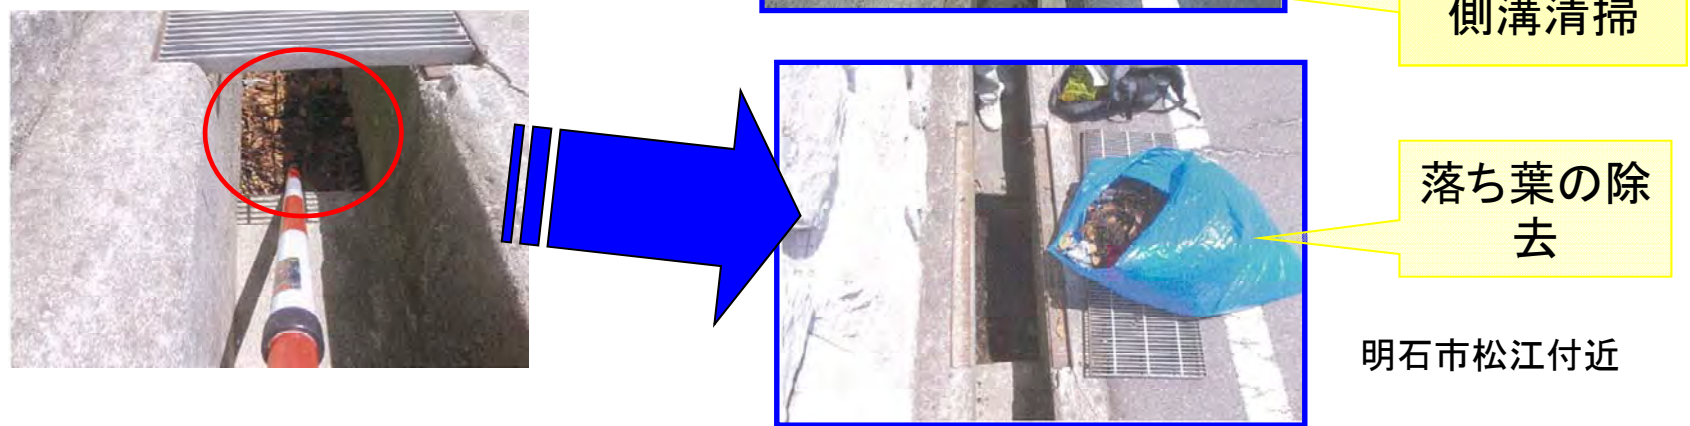
明石市江井ヶ島付近

- 越波排水用の側溝に草や土砂が堆積しているとの巡視報告を受け、側溝清掃等を行った。

側溝清掃

落ち葉の除去

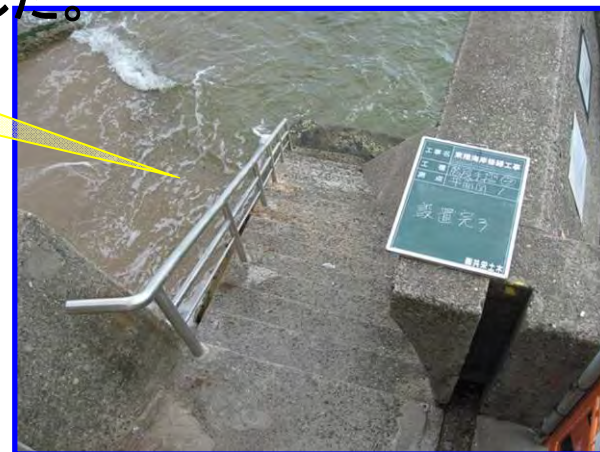
神戸市垂水付近

- 養浜に降りる階段の手摺りが波浪等の影響で損傷しているとの巡視報告により、階段手摺りを(新規再設置)補修した。

新規再設置

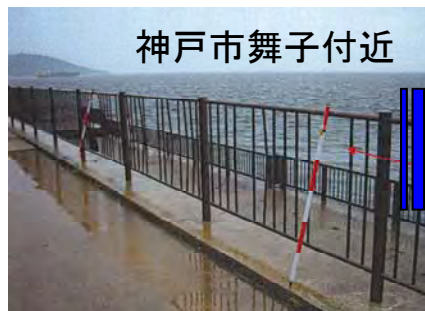
神戸市舞子付近

- 転落防止柵が損傷しているのを巡視により発見、応急措置を実施、その後、転落防止柵を補修した。

応急処置

新規再設置

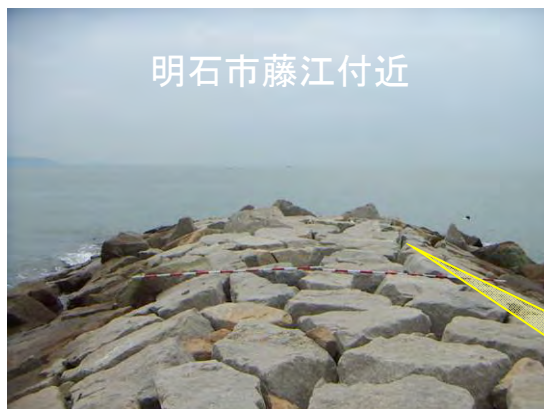
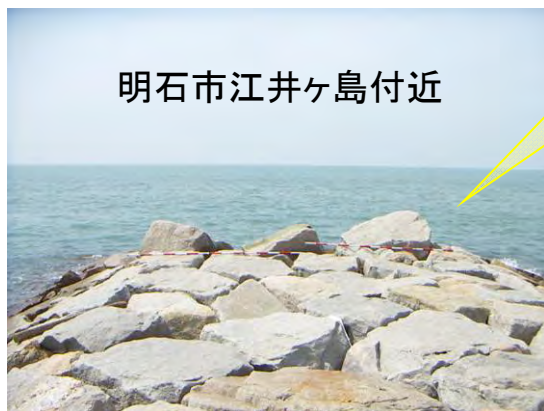
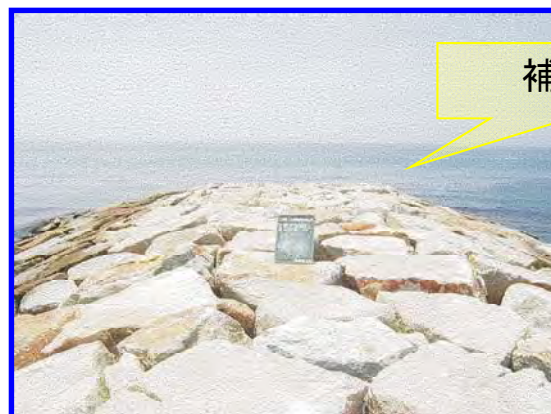
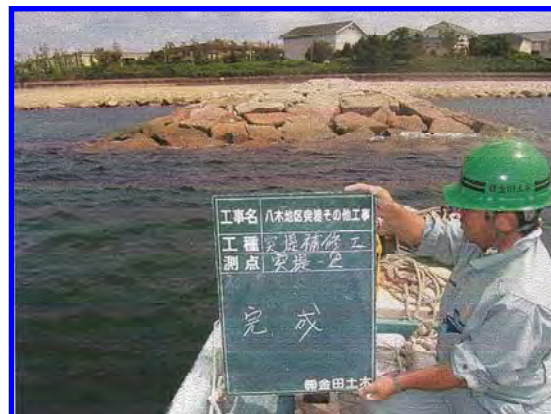
- 波浪の影響を直接うける突堤では、大型台風時など石積が乱れたりする。台風通過前後の巡視などは構造物に損傷がないかを重点に巡視を行っており、異常があれば修繕工事で補修している。

石積の乱れ
