東播海岸の管理に関する提言

《資料編》

平成24年3月28日

東播海岸の管理に関する検討会

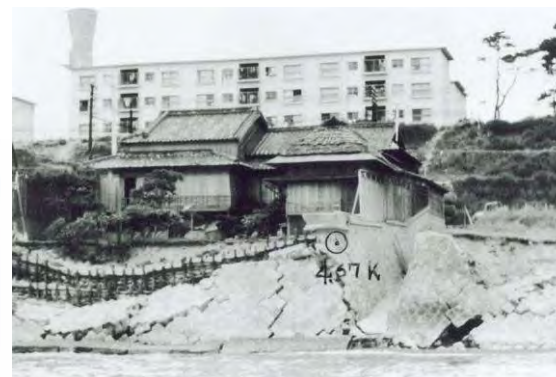
昭和33年
侵食で崩落した木柵(西八木地先)

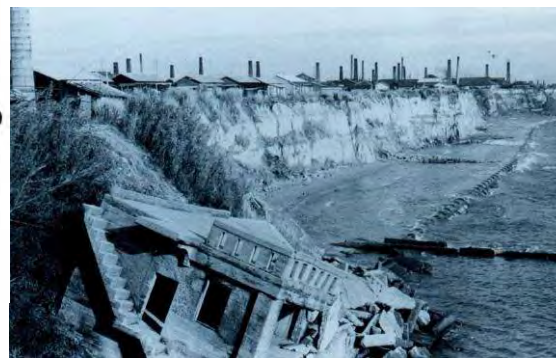
昭和39年
侵食で崩落したタコ壺工場(江井ヶ島地先)

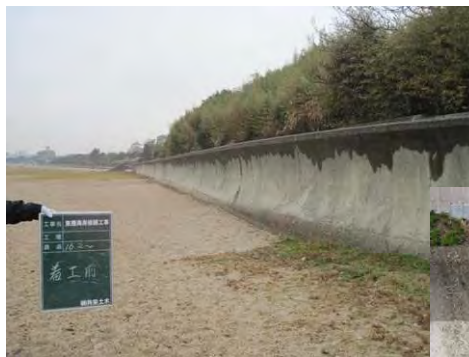
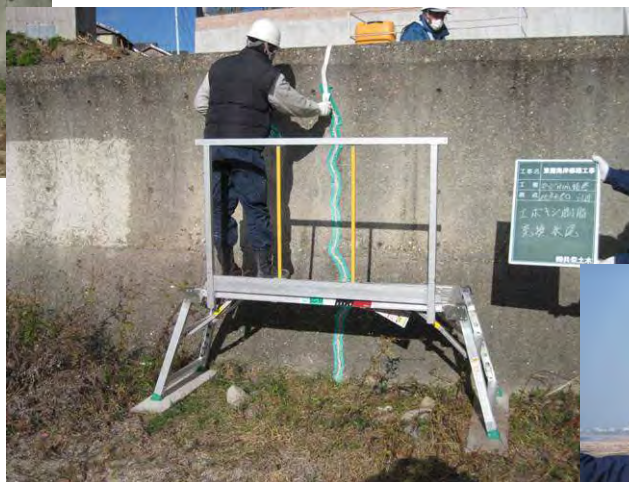
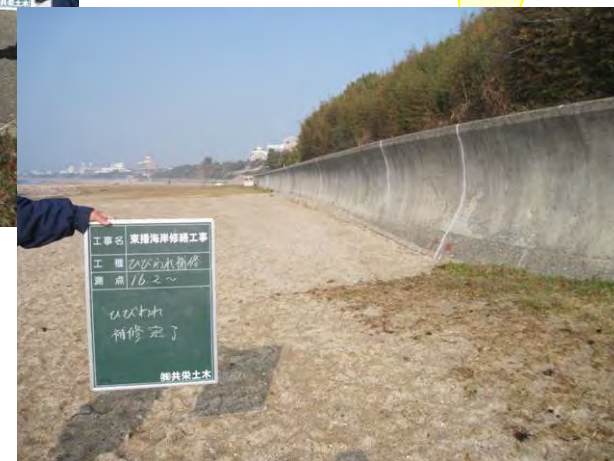
明石市谷八木付近

- 老朽化した護岸や擁壁にクラック(ひび割れ)があるとの巡視報告を受け、補修を実施した。

クラック(ひび割れ)
のコーキング
(隙間充填)補修

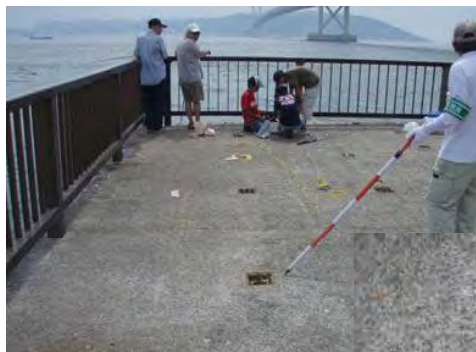
神戸市舞子付近

- ケーソンの減圧孔蓋が波浪等の影響で損傷しているのを巡視時に確認し、応急措置を実施、その後補修(新規再設置)した。

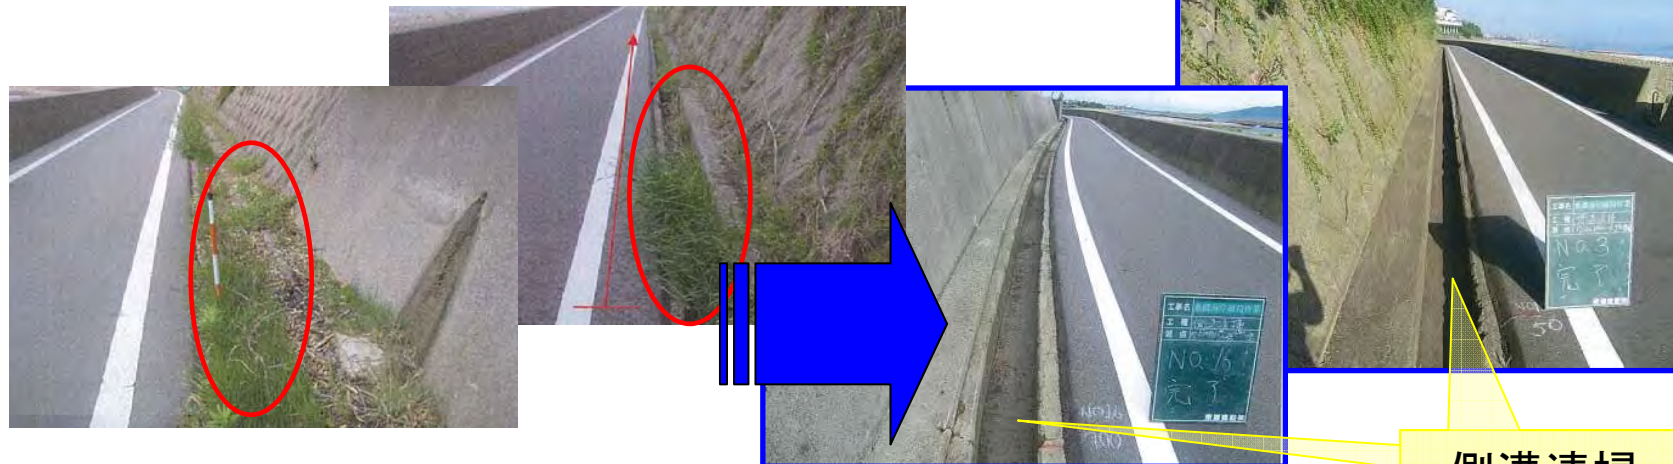
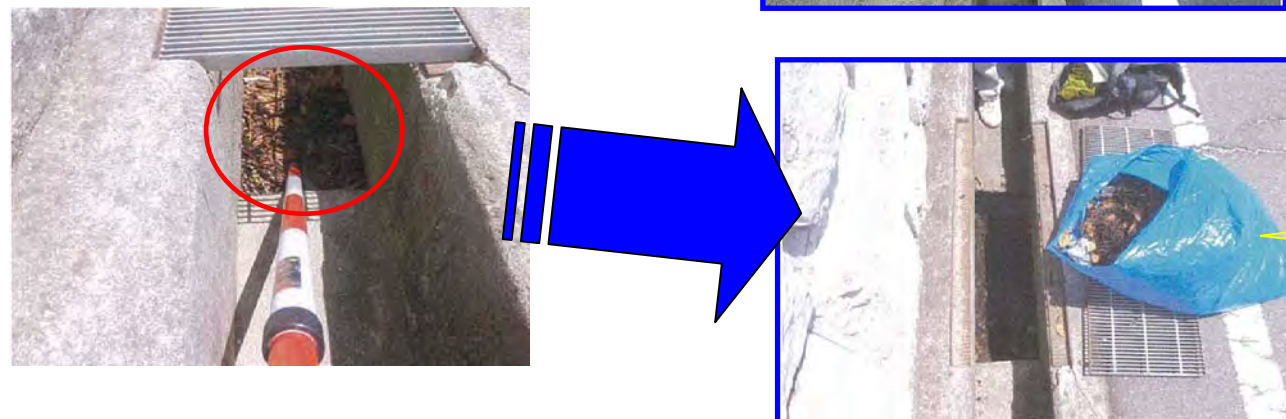
明石市江井ヶ島付近

- 越波排水用の側溝に草や土砂が堆積しているとの巡視報告を受け、側溝清掃等を行った。

側溝清掃

落ち葉の
除去

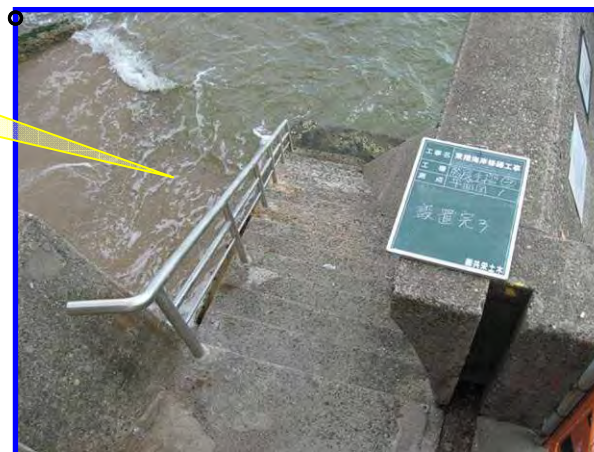
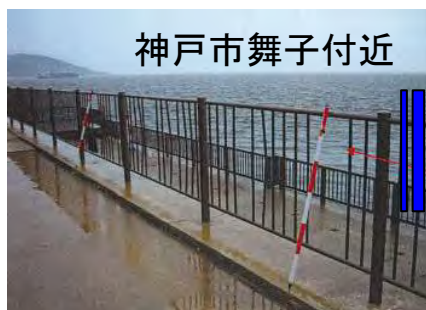
神戸市舞子付近

- 転落防止柵が損傷しているのを巡視により発見、応急措置を実施、その後、転落防止柵を補修した。

新規再設置

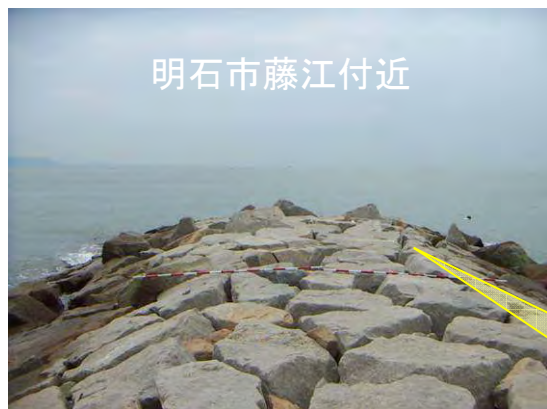
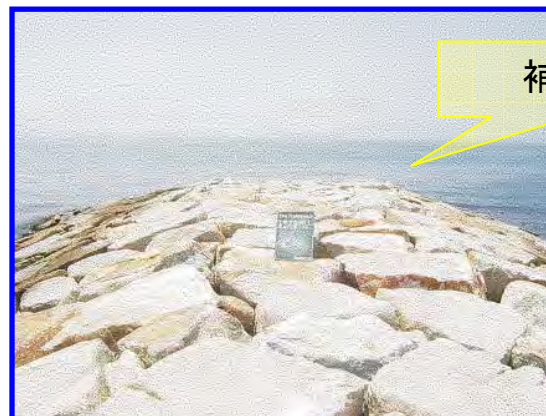
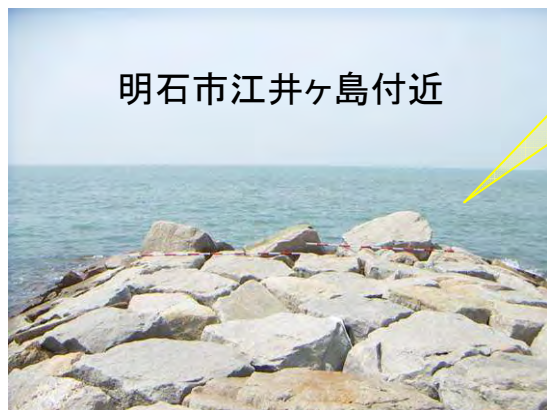
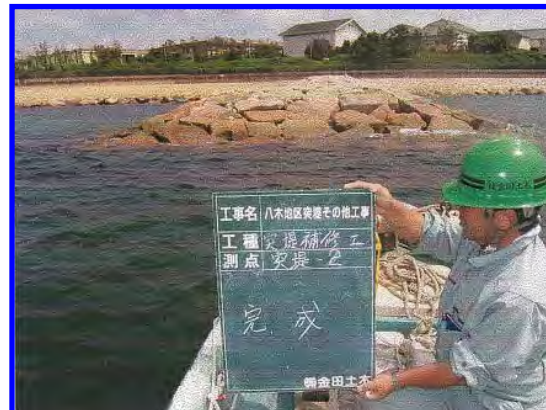
- 波浪の影響を直接受ける突堤では、大型台風時など石積が乱れたりする。台風通過前後の巡視などは構造物に損傷がないかを重点に巡視を行っており、異常があれば修繕工事で補修している。
