## 過去に発生した空洞等の原因や対策 及び令和6年度の空洞調査結果

○これまでの調査等の経過(平成14年大蔵海岸陥没事故の原因と対策～令和6年度の大蔵・舞子海岸調査結果)

## 3.(1)平成14年度 大蔵海岸陥没事故での原因と対策

### 3.(2)平成22年度 大蔵海岸で発生した空洞原因と対策

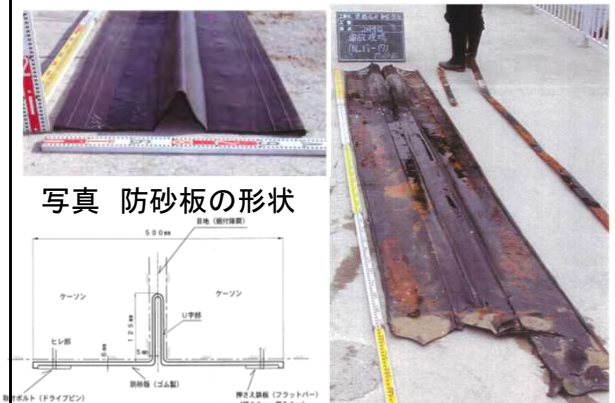
写真 防砂板の形状

事故は、砂浜下に発生していた深さ約2mの縦長の空洞が、その上に載った子供(4歳の少女)1名の重みにより、陥没したことにより発生した。縦長の空洞は、東側突堤として並べられ設置されたケーソンの目地部に砂止め用に設置された防砂板が破損したため、目地部に進入した波が押し寄せるときに海水が破損部から侵入し、波が引くときに海水とともに防砂板背後の砂が破損部を通じて海側に徐々に流出して生じたものと推定された。

防砂板の破損原因は、来襲する波浪がケーソン目地部に進入し、目地部に挿入された防砂板のU字突起部が繰り返し波の力を受け、そのためにその部分が動かされ、その背後の砂および雑石と摩擦を続けたため、摩耗損傷したものと推定される。

現地状況を考慮して、適切な防砂板を選定する必要がある。摩耗を起こしやすい環境においては、波浪により変位しやすいU字型の断面形状をもつ防砂板は避けるべきである。

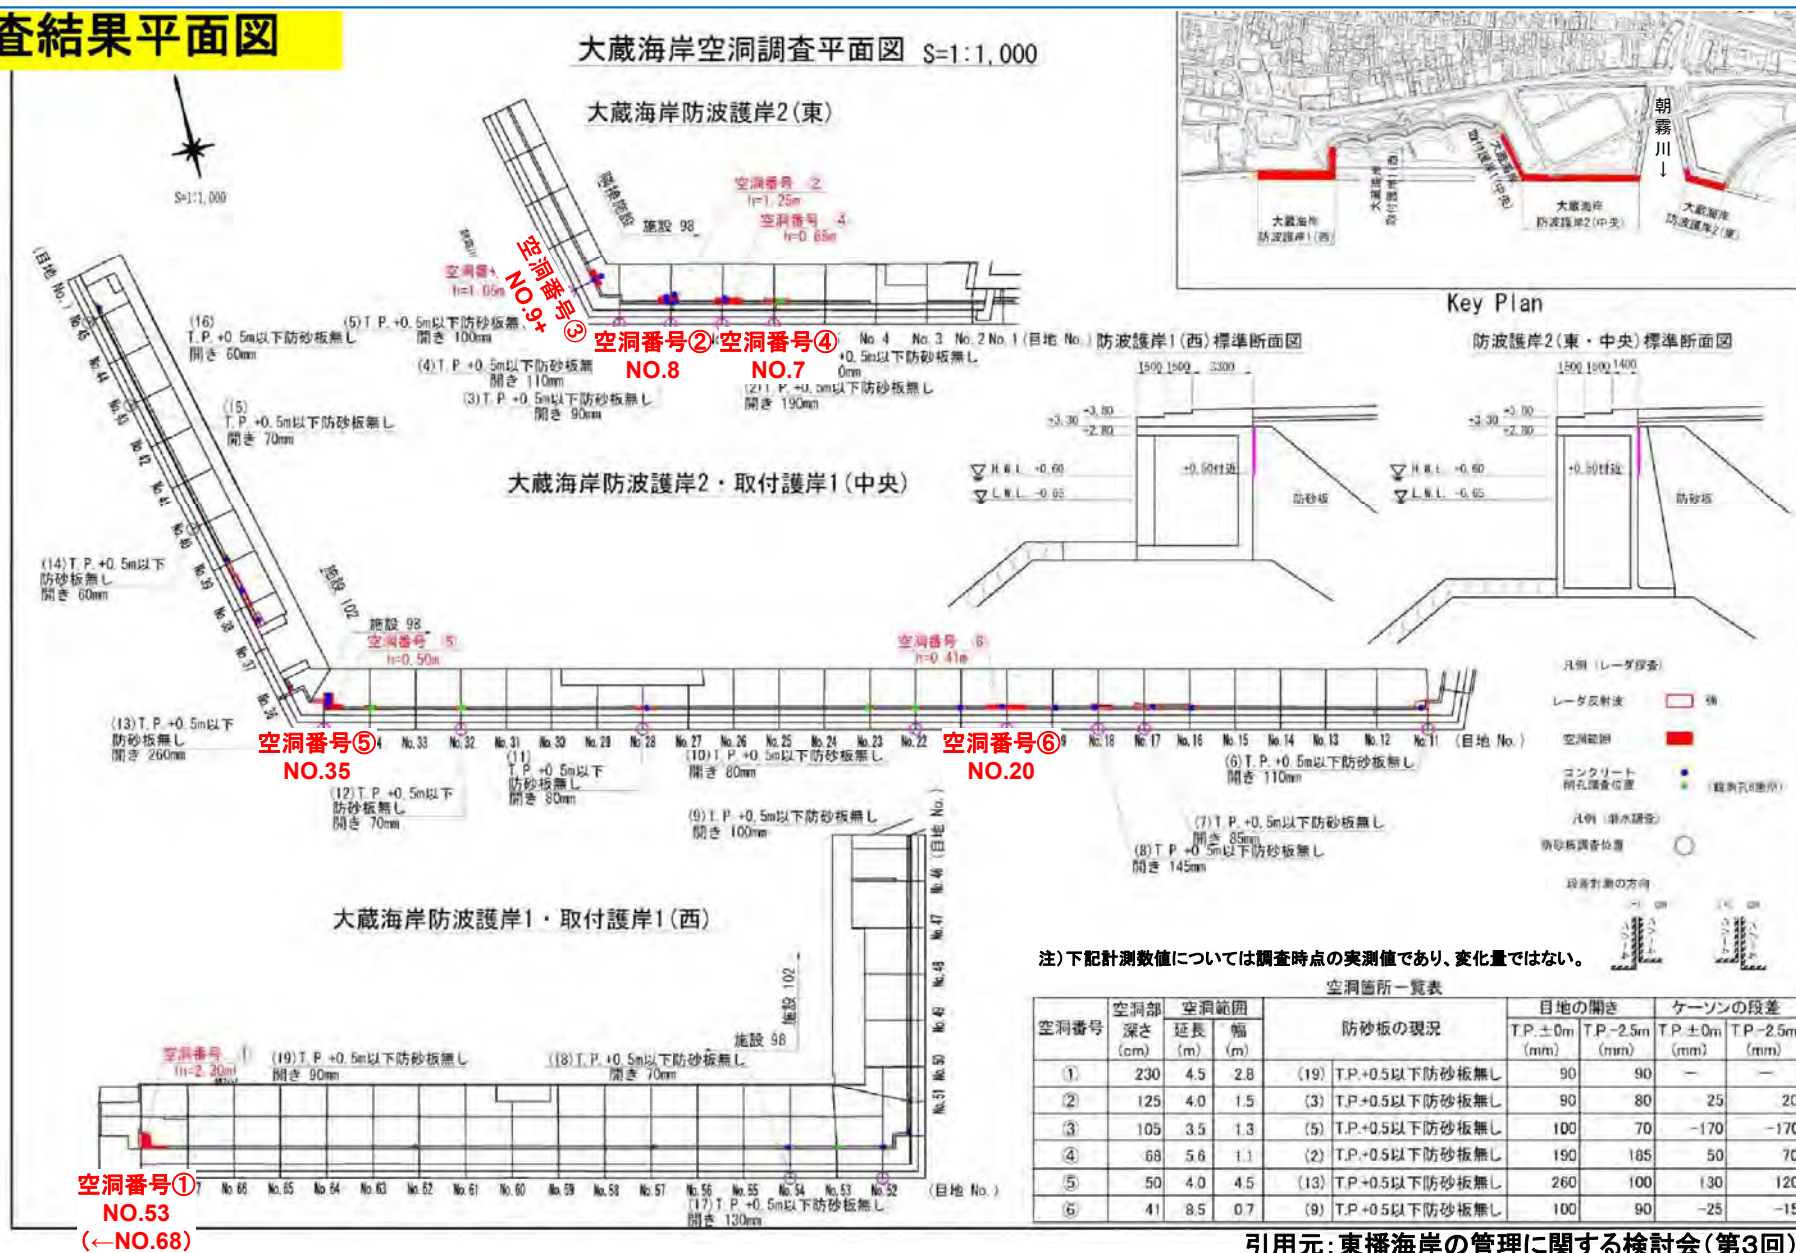
## 調査結果平面図

- 調査の結果、29箇所で空洞を確認し、そのうち深さ約40cm以上の規模の大きな空洞6箇所について、H23年7月～対策工事を実施。  
○対策工事は、空洞発生の原因が異なる2ケースに分けて、空洞対策(空洞番号①(西側端部))と目地対策(空洞番号②～⑥)を実施。  
○それ以外の23箇所は空洞の規模が小さいこともあり、重視でコンクリート板のクラックの有無を確認するなど経過観察を行うこととした。

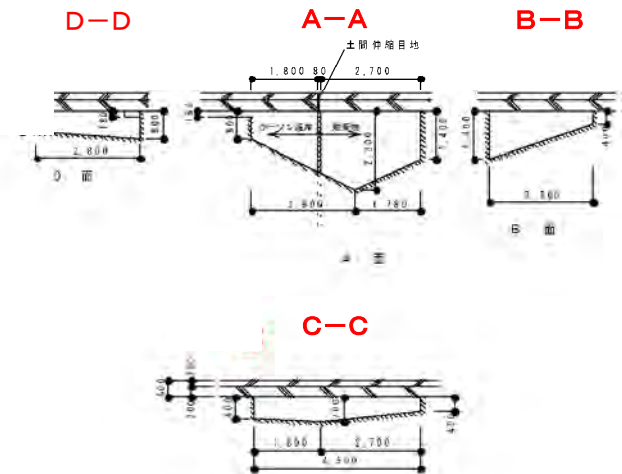
### 空洞内部断面図

○原因1: **空洞番号①NO.53の発生原因の分析**は、**空洞調査の結果、空洞内部最深部が目地から端部コンクリート護岸側にずれており、**また潜水調査の結果、端部コンクリート護岸に空洞等を確認したことから、「**①波浪等の影響により基礎砕石が流出し、②ケーソン下空洞が発生したため、③背後の裏込材が沈下し、④コンクリート床板下に空洞が発生**」したものと推定。

空洞内最深部が目地から端部コンクリート護岸側にずれている。

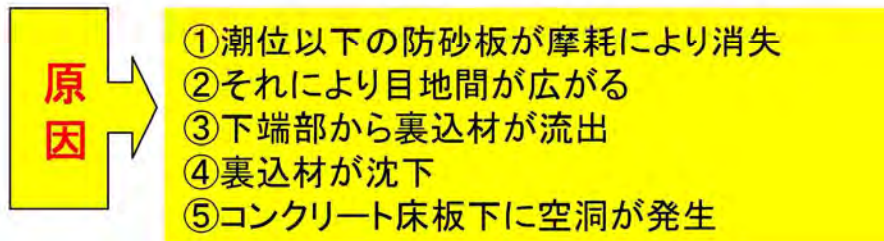
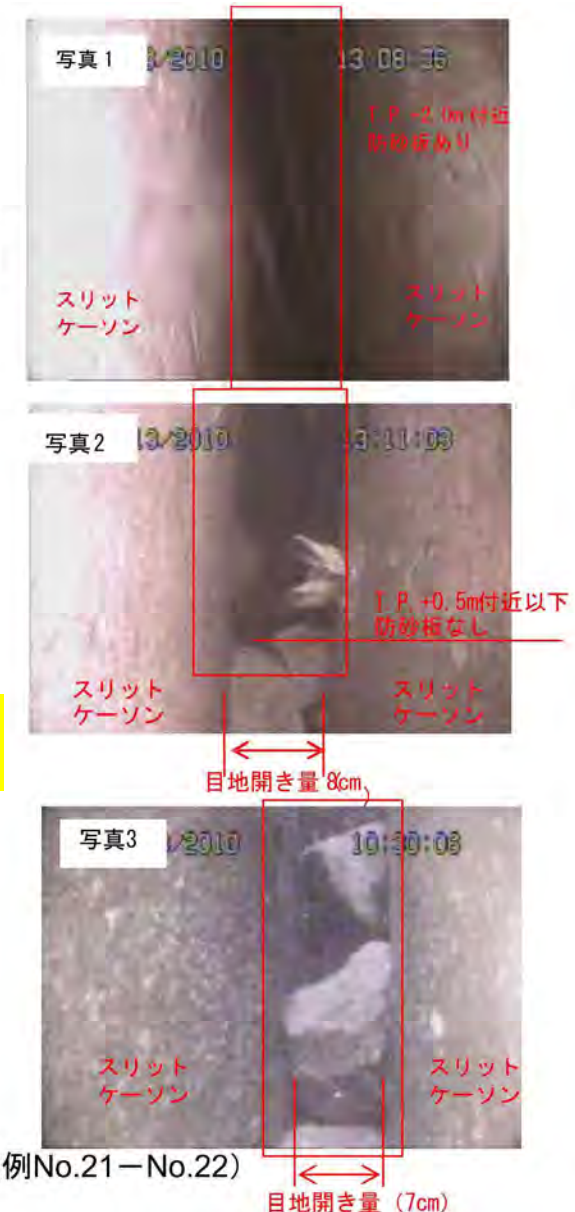
#### 目地部空洞調査結果(潜水調査)

○原因2:その他の空洞番号(5箇所)②～⑥は、潜水調査の結果、防砂板が確認出来なかったことから、空洞発生の原因は、「防砂板が摩耗により消失し、目地間が広がり、裏込材が流出し、裏込材が沈下、コンクリート床板下に空洞が発生」したものと推定。  
(以下、空洞番号⑥を事例として説明)。

68箇所の目地のうち、目地内部まで確認出来たのは19箇所。  
その全てで満潮位以下の防砂板を確認できなかった。

海面下の防砂板については、H13年大蔵海岸事故調査時に、波浪による防砂板の振幅により摩耗が確認されている事から、その後台風等の波浪の影響を10年以上受けたことにより消失したと考えられる。

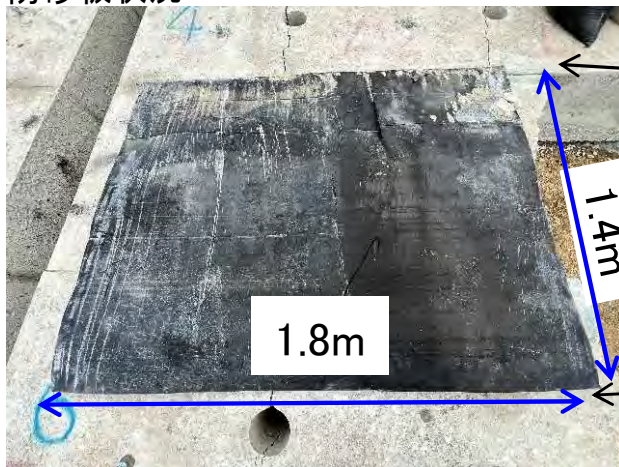
開削時に回収された防砂板(東側端部)

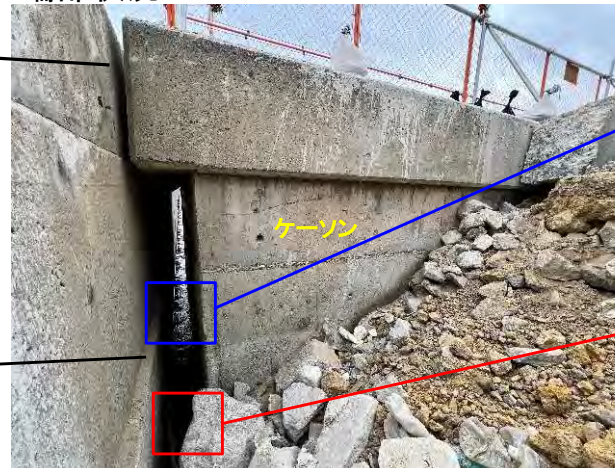
← 端部のケーソン間開き 25 cm

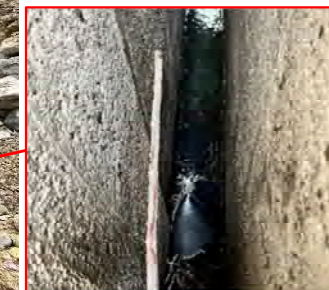
← 開削調査時(水面付近) 陸側から撮影 シート破損状況

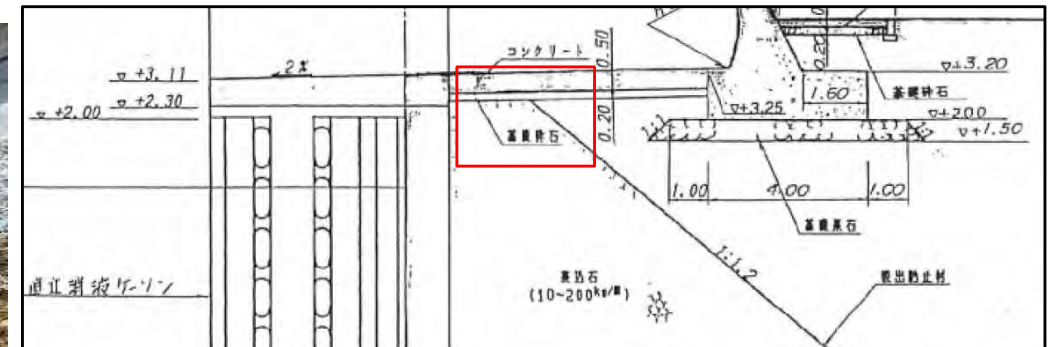
○また、開削調査の結果、コンクリート床板の厚さは0.5mで設計値と同等、基礎砕石0.25m(設計値0.20m)、裏込石も設計どおりの位置だったが、吸出防止材が確認できなかった。

計画図面 床版Co厚 0.50m  
基礎砕石 0.20m

実測 床版Co厚 0.50m  
基礎砕石 0.25m

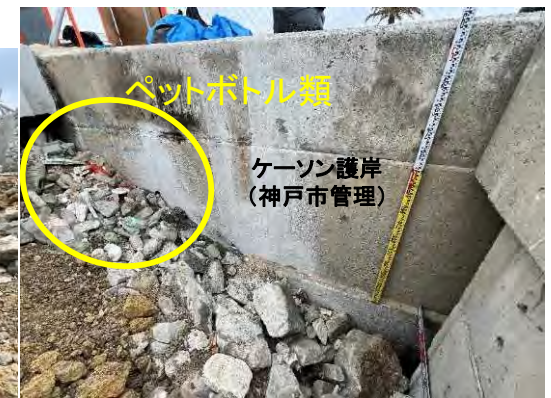
端部から流入したものと推測される  
ペットボトル等の漂着ごみ(高潮時に海水流入があった可能性を示唆)

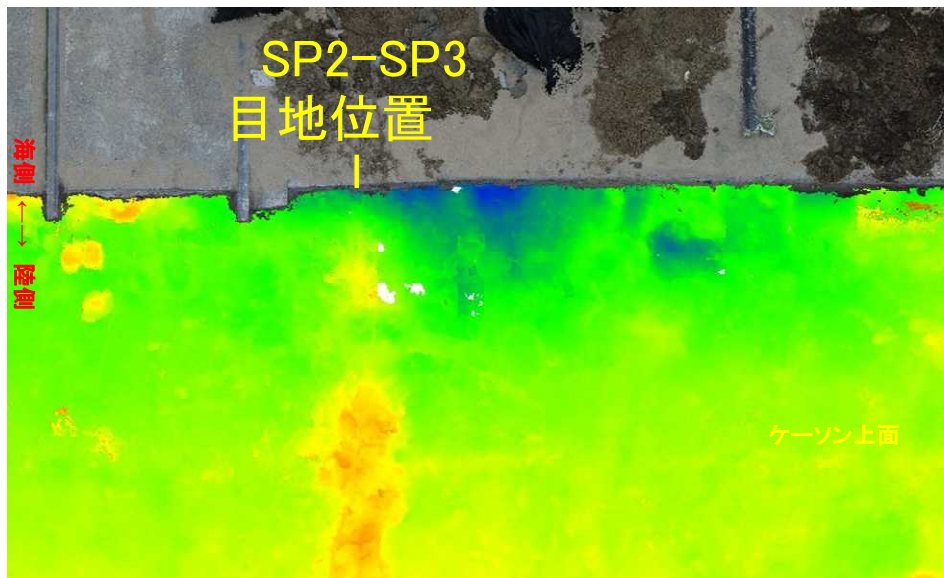
- 開削調査の結果、目地部付近において最大深さ約0.1m空洞(※)があった。  
(※レーダ探査では、ゲート設置付近で異常な反応を確認できなかった)
- また、防砂板は裏込材天端の下がった位置で確認されており、それより上で確認でなかった。

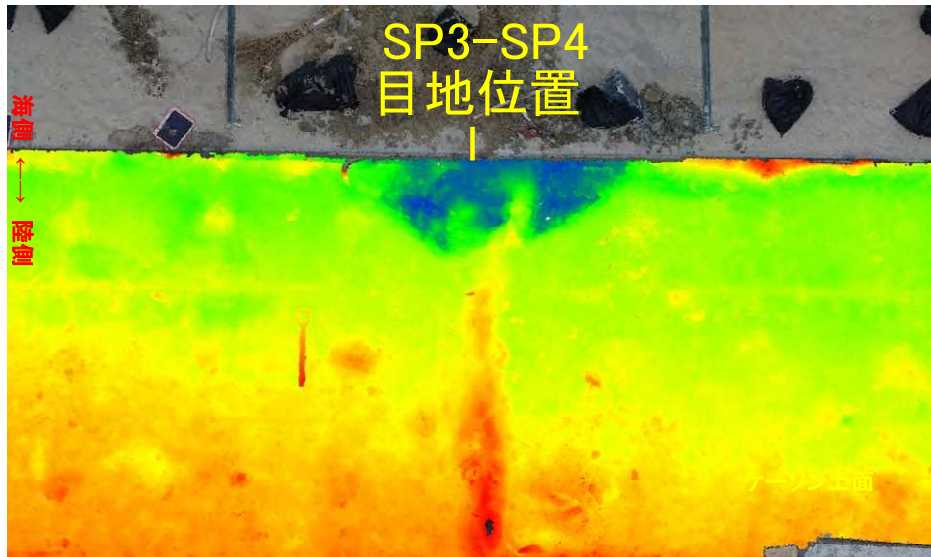
- 開削調査の結果、目地部付近において最大深さ約0.18m空洞(※)があった。  
(※削孔調査では、空洞深さ0.13cm)
- また、防砂板は裏込材天端の下がった位置で確認されており、それより上で確認でなかった。

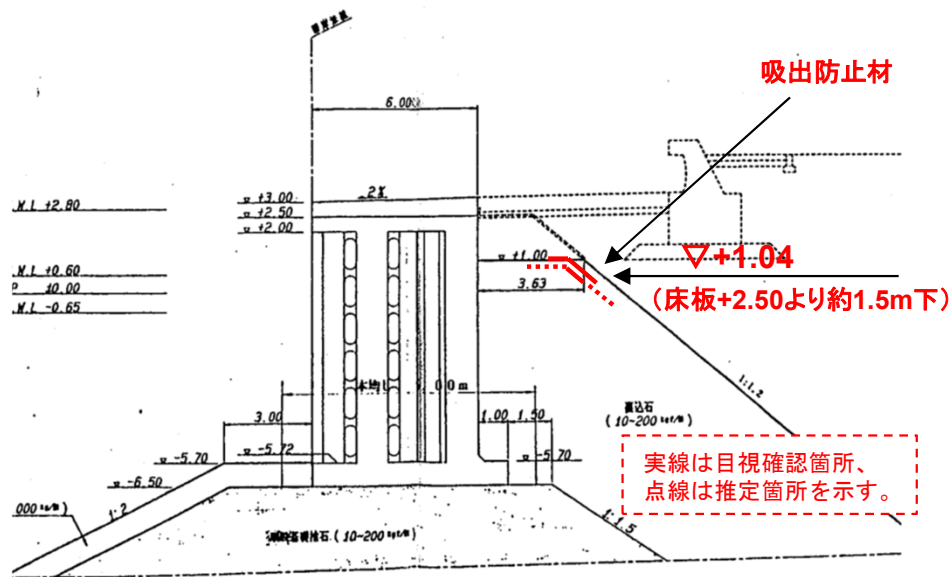
【断面図】

○吸出防止材を確認するため、トレンチしたところ設計より深い位置に確認された。

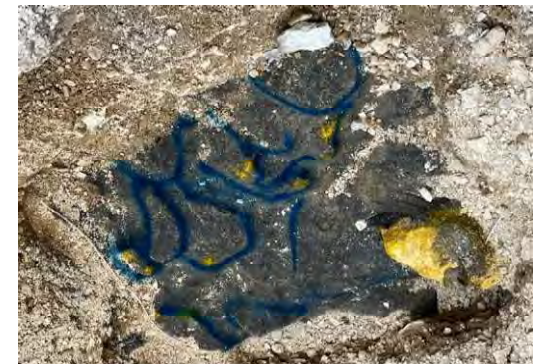
※吸出防止材損傷(黄色マーカー)

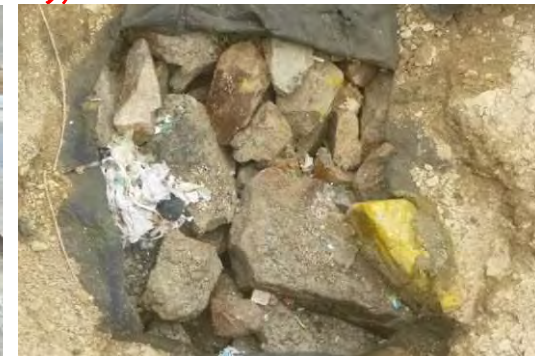
吸出防止材を切断し、中を確認(ゴミあり)

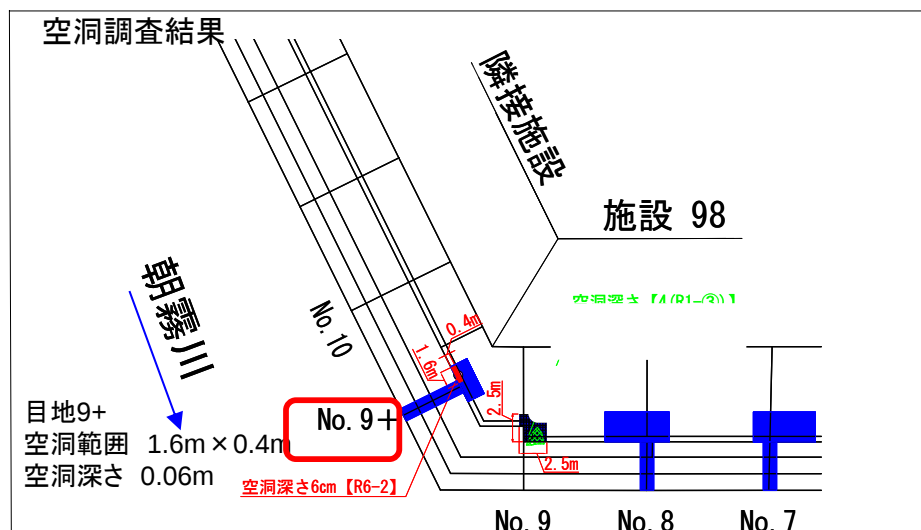
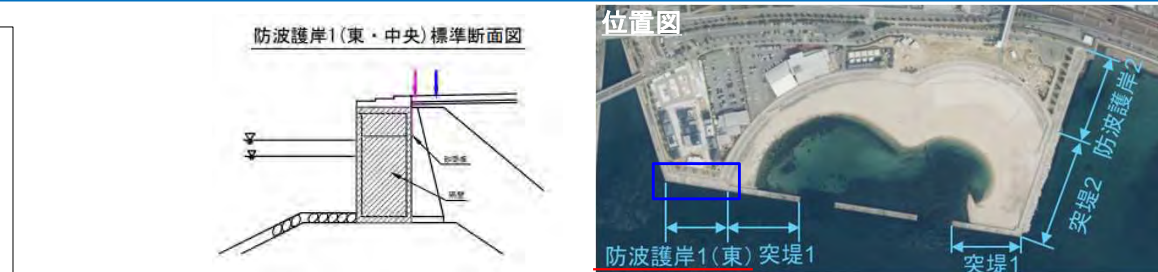
- レーダ探査の結果、縦断方向1.6m、横断方向0.4mで異常反応があったため、削孔調査した結果、目地の西側で空洞深さ6cm確認された。  
(平成23年度対策後、今回(R6)調査で新たに空洞が確認された)
- 潜水調査の結果、**防砂板上部に防砂板破損が確認された。**
- ケーソン護岸前面の海底地盤に土砂が流出した明確な痕跡は確認されなかったが、**防砂板破損箇所から裏込材が流出した可能性**が考えられる。
- 目地の開きが上部11cm下部8cmで、ズレは下部のみで19cmだった。
- 当該箇所は、施設西端部の法線方向が変化する箇所に該当し、**ケーソン護岸構造が標準区間と異なる異形函**である。

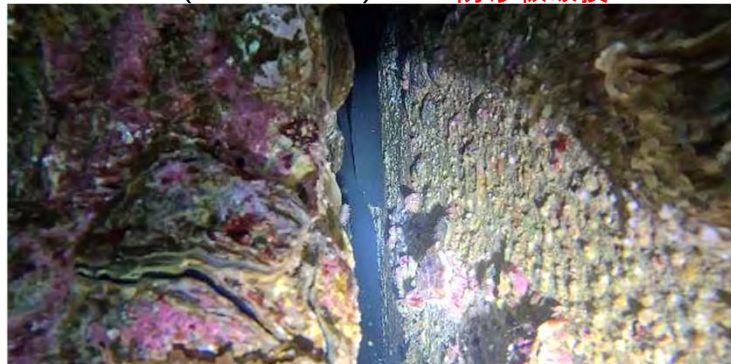
目地内部の防砂板の状況  
ケーソン上部(スコープ調査)

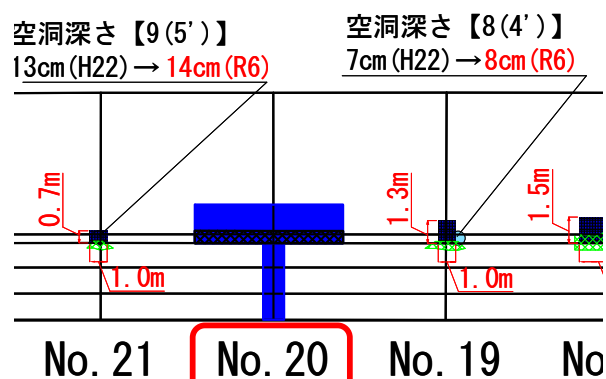
### 空洞調査結果

- レーダ探査の結果、補修箇所に異常な反応は確認されなかった。
- 潜水調査の結果、防砂板は上部下部ともに防砂板が目視確認され、ケーソン護岸前面の海底地盤に土砂が流出した明確な痕跡は確認されなかった。
- 目地の開きが上部10cm、下部9cmで、ズレは上部2cm、下部2.5cmであった。
- そのため、対策後に再び空洞が発生していないと推定された。

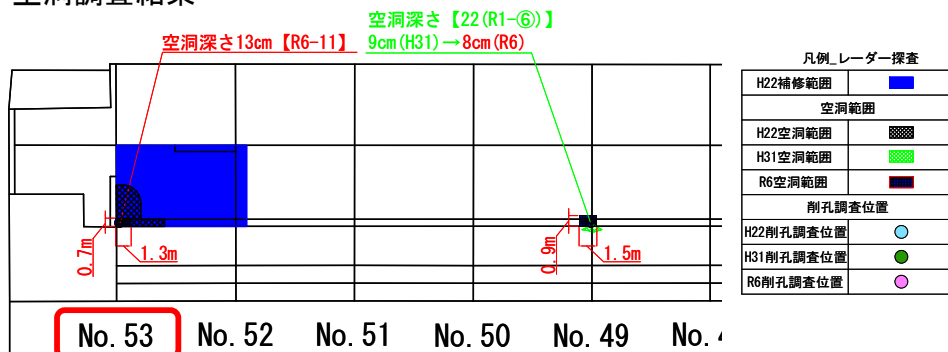
### 空洞調査結果

- レーダ探査の結果、西側端部目地の東側で、縦断方向1.3m、横断方向0.7m、削孔調査の結果、空洞深さ13cmの規模で確認された。
- 潜水調査の結果、防砂板は上部下部ともに防砂板が目視確認され、ケーソン護岸前面の海底地盤に土砂が流出した明確な痕跡は確認されなかった。
- 目地の開きが上部8cm、下部8cmで、ズレは上部6.5cm、下部5.5cmであった。
- 当該箇所は、施設西端部に位置し、取付部との境界部分である。
