# 大蔵・舞子海岸の空洞対策検討委員会

日 時：令和7年3月26日（水）10：30～

## 大蔵・舞子海岸の空洞対策検討委員会 設置趣旨

## 過去に発生した空洞等の原因や対策 及び令和6年度の空洞調査結果

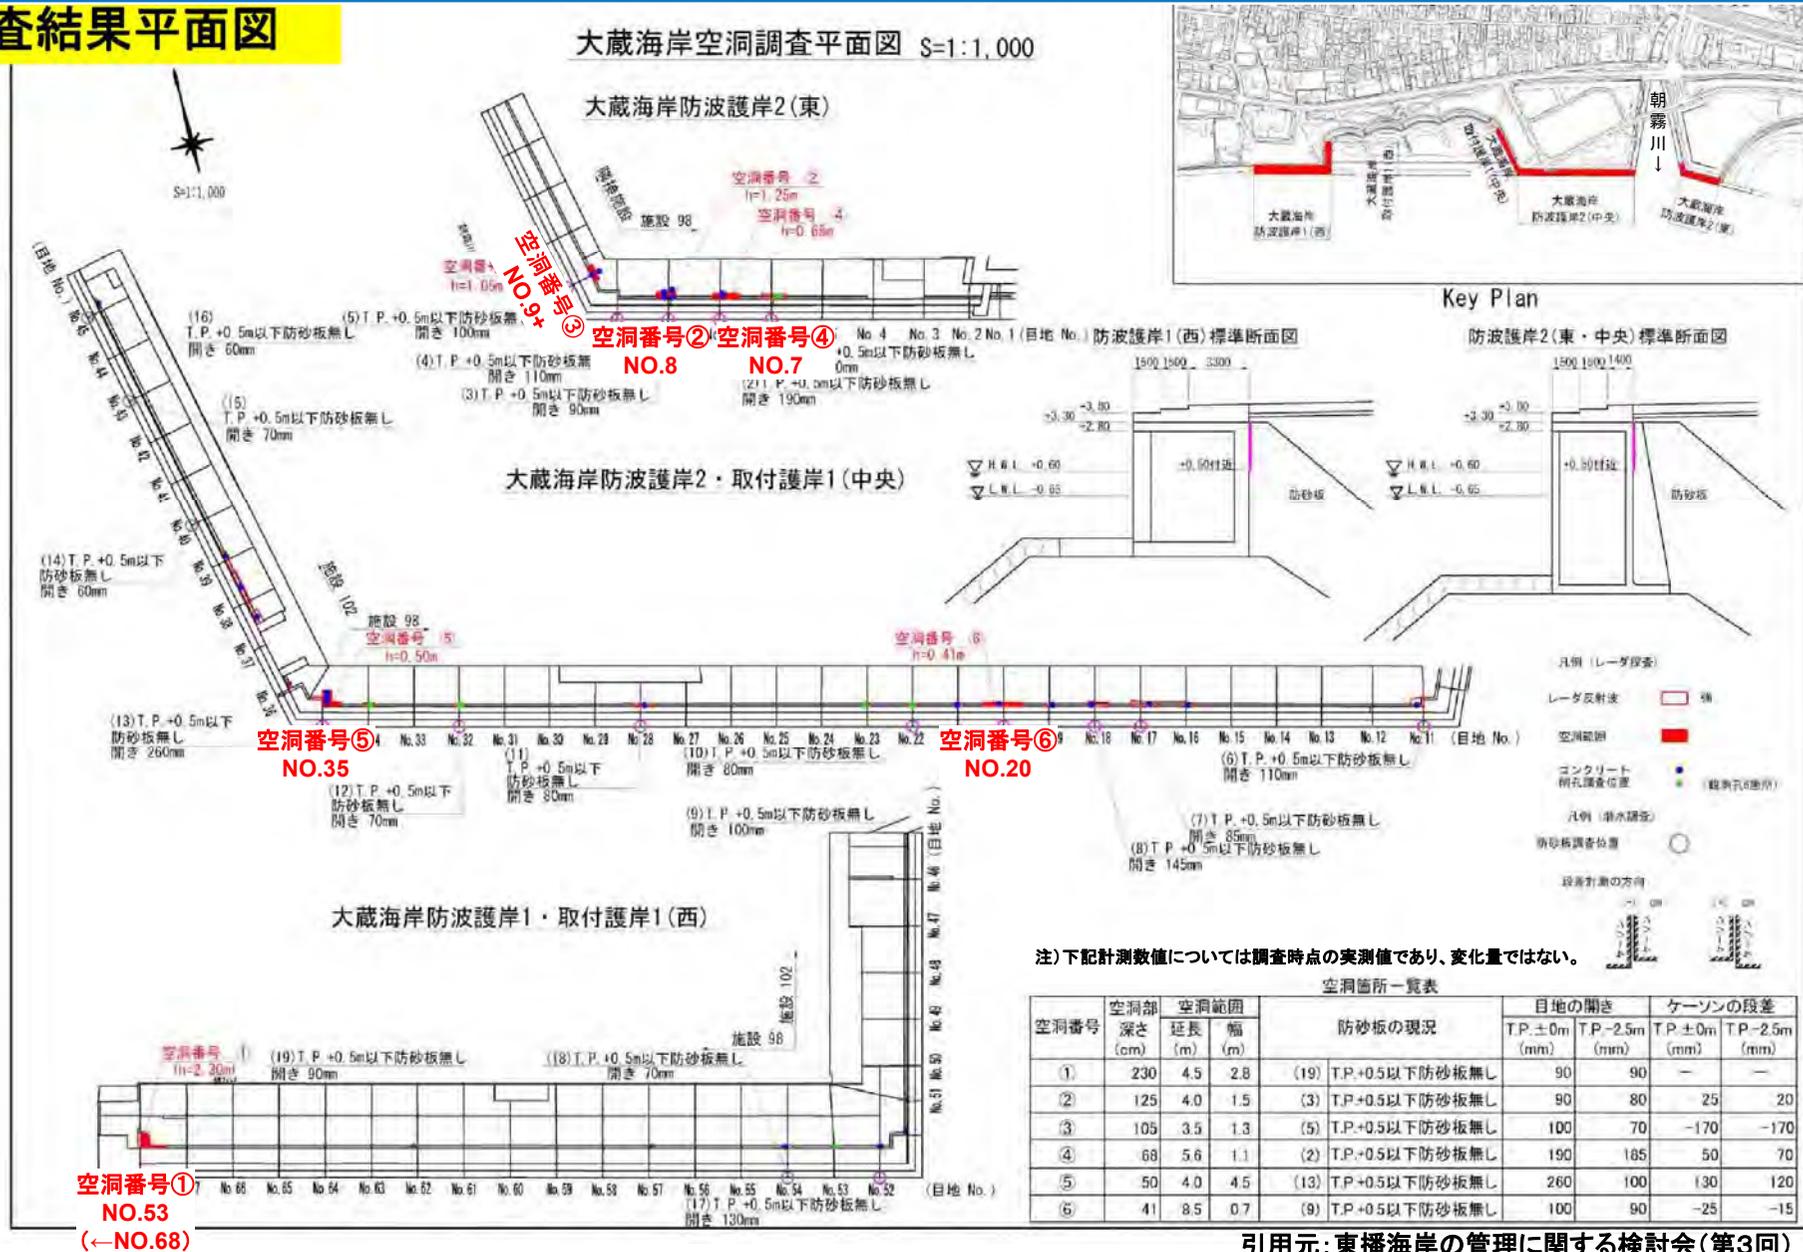
### 調査結果平面図

- 調査の結果、29箇所で空洞を確認し、そのうち深さ約40cm以上の規模の大きな空洞6箇所について、H23年7月～対策工事を実施。
- 対策工事は、空洞発生の原因が異なる2ケースに分けて、空洞対策(空洞番号①(西側端部))と目地対策(空洞番号②～⑥)を実施。
- それ以外の23箇所は空洞の規模が小さいこともあり、重視でコンクリート板のクラックの有無を確認するなど経過観察を行うこととした。

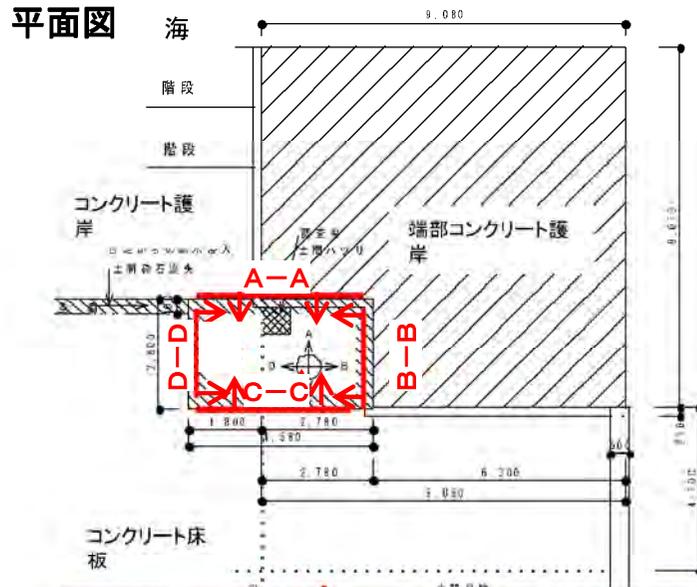
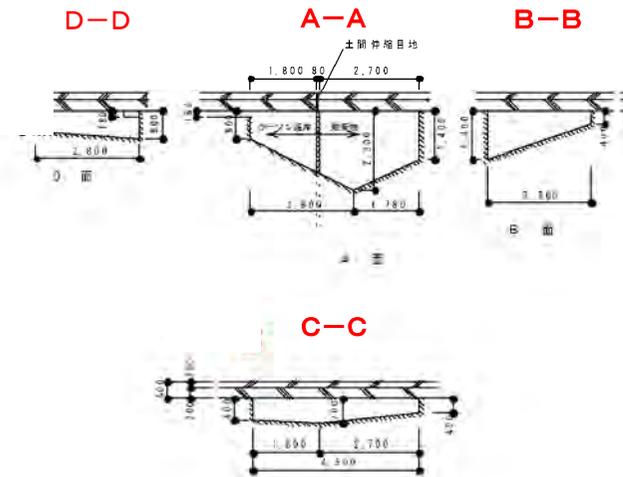
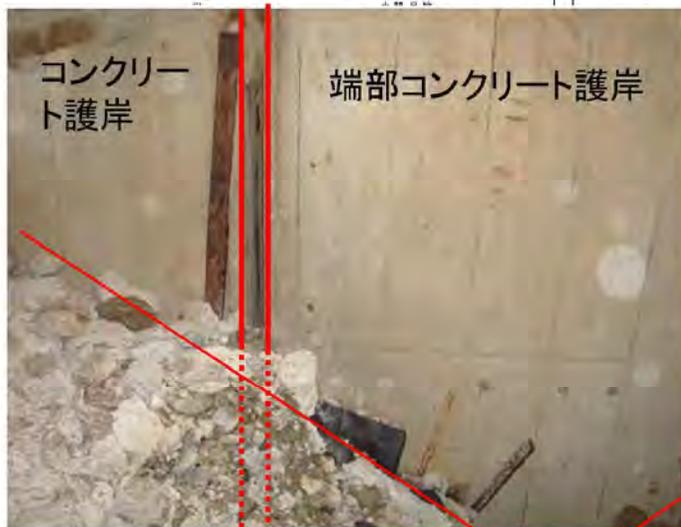
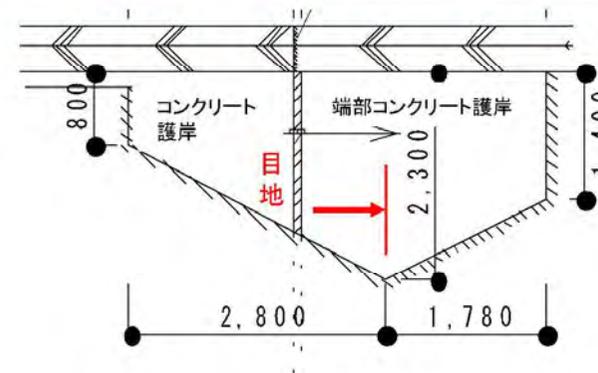
### 端部空洞調査結果(内部調査)

○原因1: **空洞番号①NO.53の発生原因の分析**は、**空洞調査の結果、空洞内部最深部が目地から端部コンクリート護岸側にずれており、**また潜水調査の結果、端部コンクリート護岸に空洞等を確認したことから、「**①波浪等の影響により基礎砕石が流出し、②ケーソン下空洞が発生したため、③背後の裏込材が沈下し、④コンクリート床板下に空洞が発生**」したものと推定。

空洞内最深部が目地から端部コンクリート護岸側にずれている。

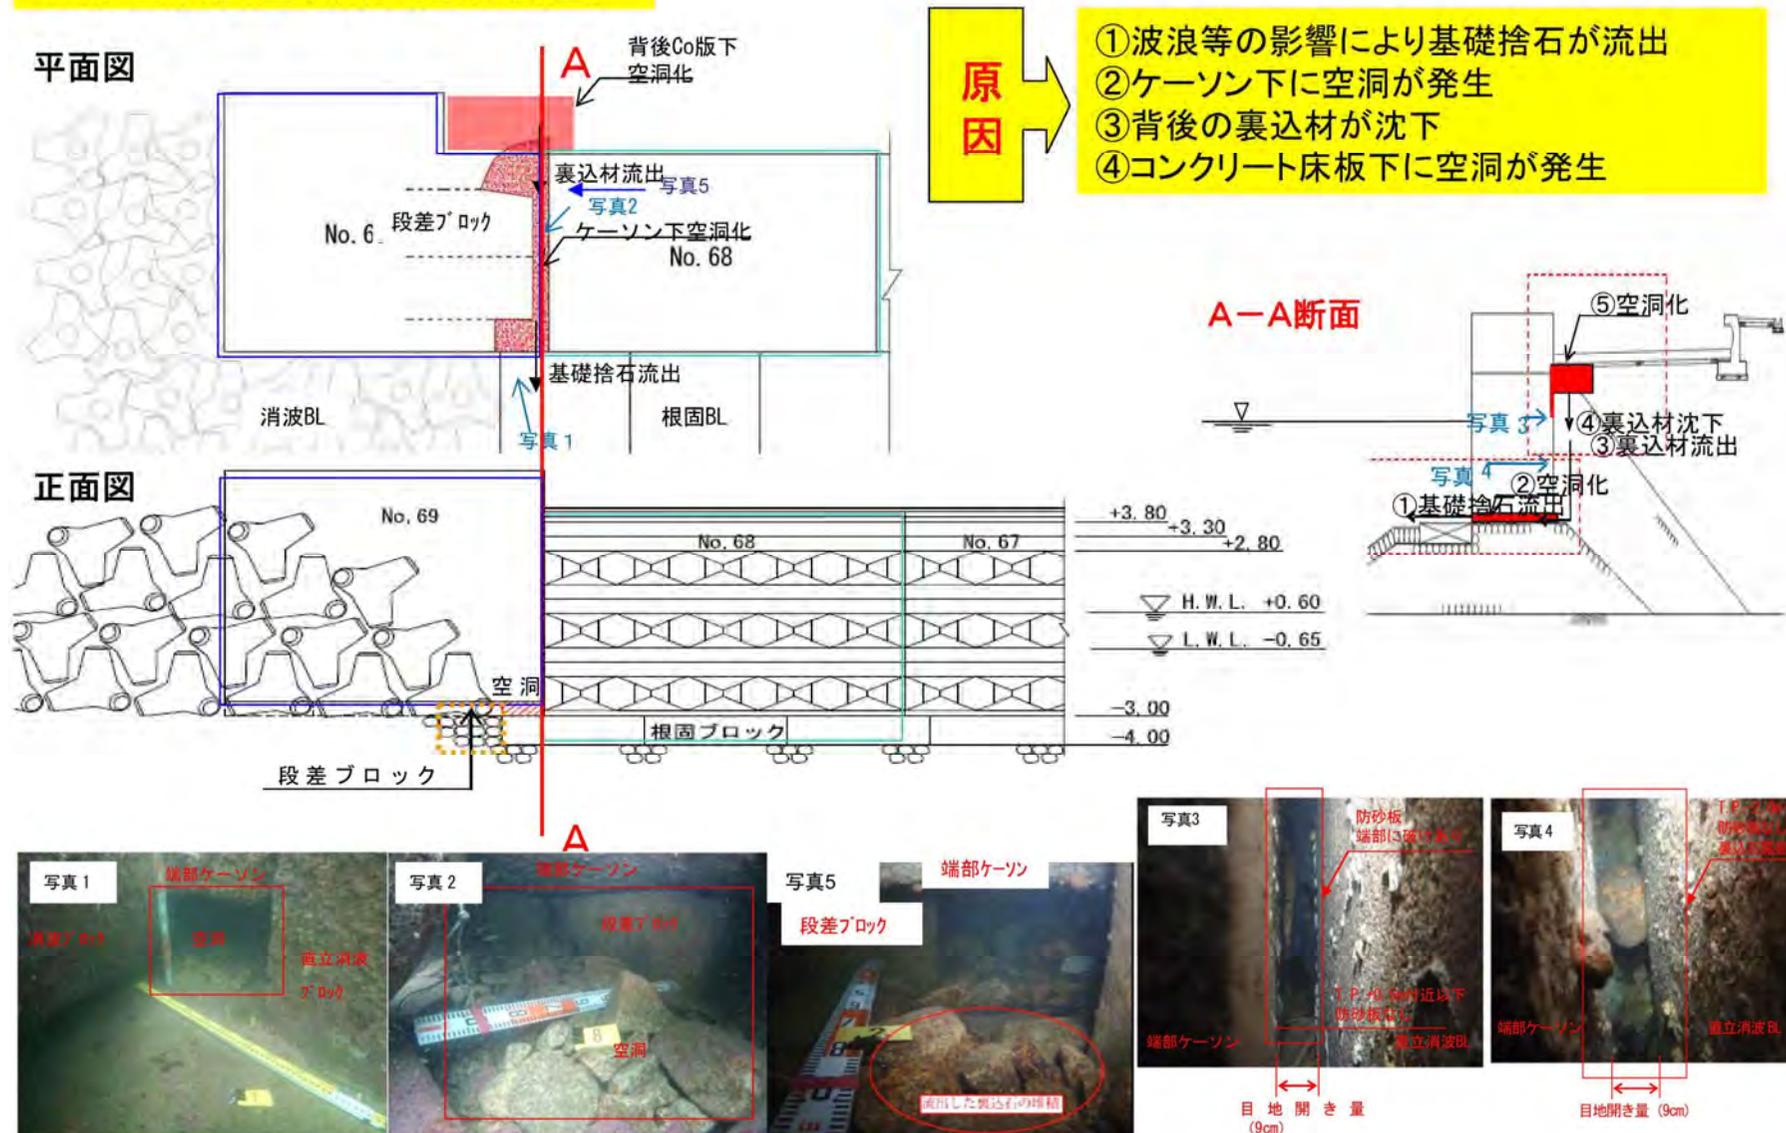
### 端部空洞調査結果(潜水調査)

○原因1: **空洞番号①NO.53の発生原因の分析**は、空洞調査の結果、空洞内部最深部が目地から端部コンクリート護岸側にずれており、また潜水調査の結果、端部コンクリート護岸に空洞等を確認したことから、「①波浪等の影響により基礎砕石が流出し、②ケーソン下空洞が発生したため、③背後の裏込材が沈下し、④コンクリート床板下に空洞が発生」したものと推定。

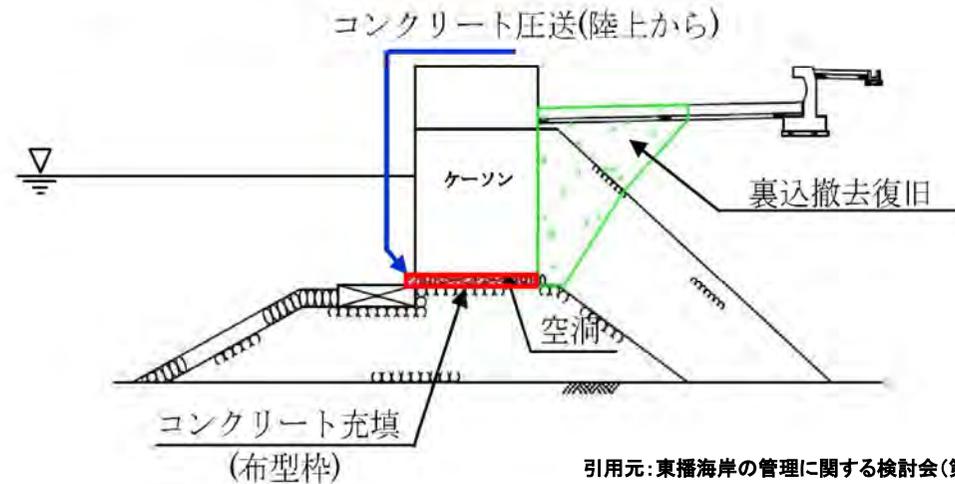
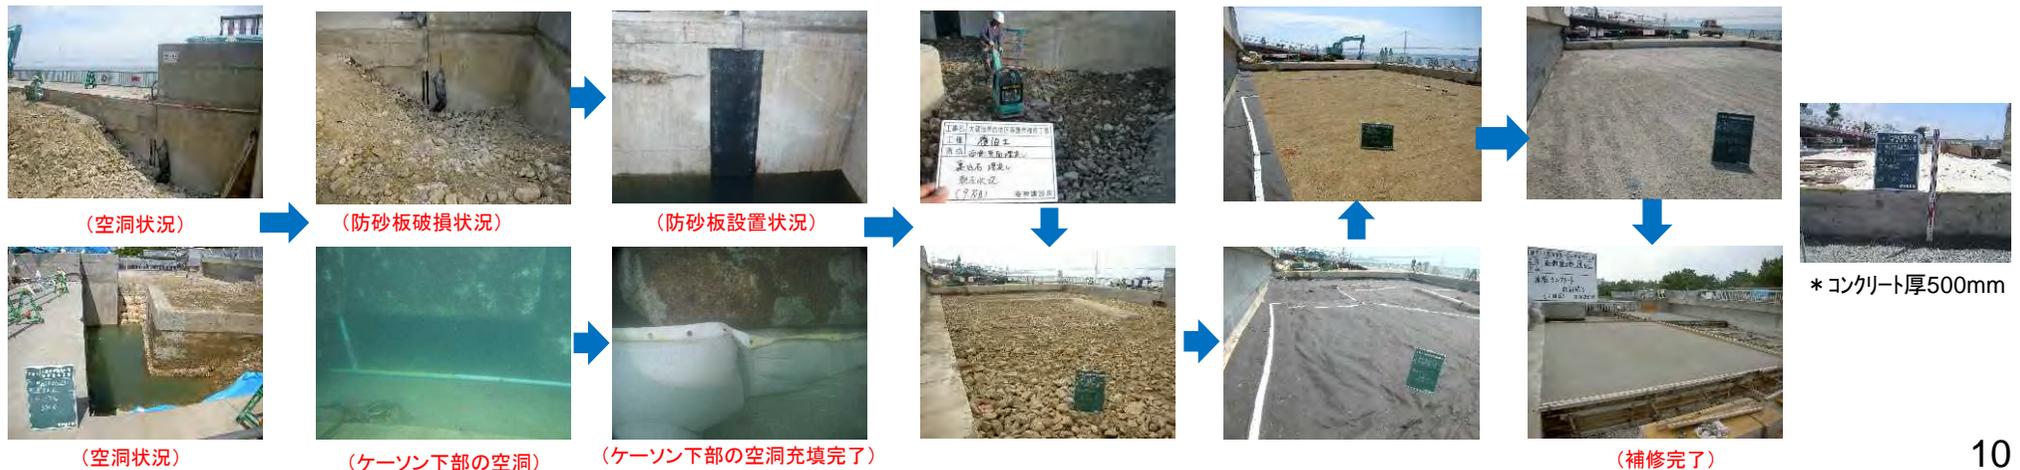
### ●西側端部空洞対策

西側端部底部の空洞対策及びコンクリート護岸間目地部の防砂板の消失による吸出防止についてこのまま放置すれば空洞が拡大する恐れがあるため早急に対策を行う必要がある。

○対策工事1: **空洞番号①NO.53**の端部ケーソン部については、**布型枠による下部空洞へのコンクリート充填と目地部防砂板復旧工法**の併用工法を実施。

端部ケーソンについては、**布型枠による下部空洞へのコンクリート充填と目地部防砂板復旧工法**の併用工法を実施する。

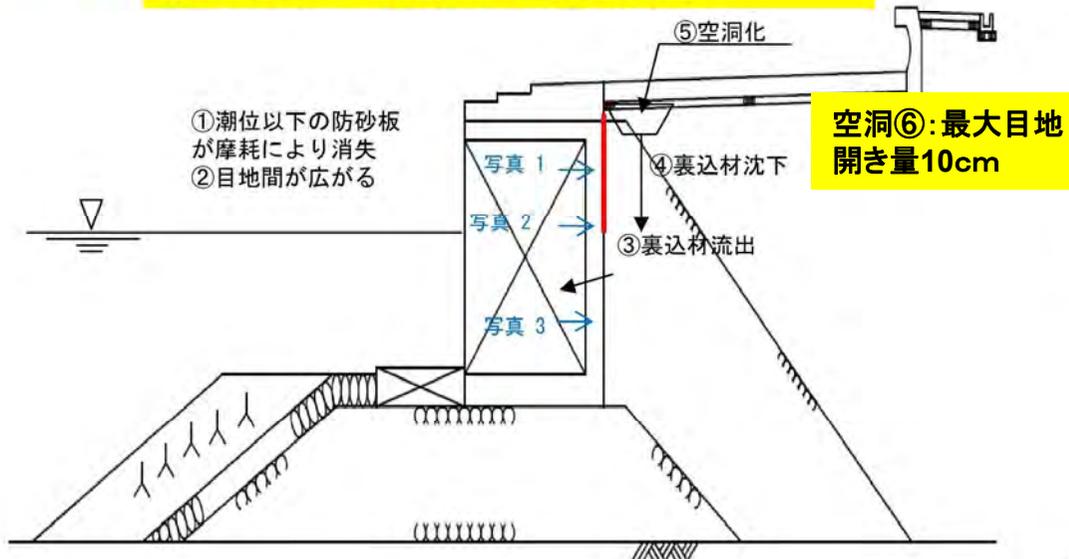
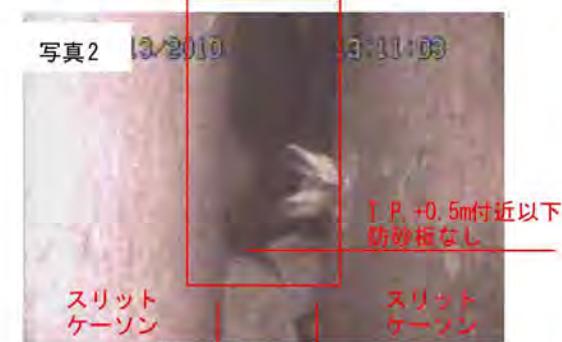
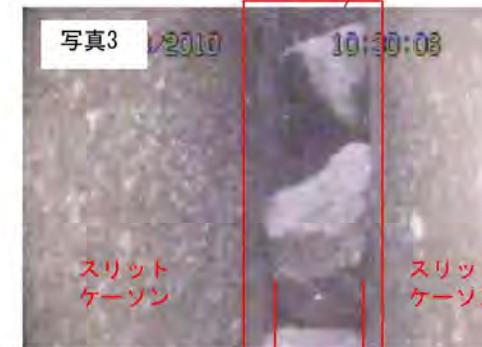
### 目地部空洞調査結果(潜水調査)

○原因2:その他の空洞番号(5箇所)②～⑥は、潜水調査の結果、防砂板が確認出来なかったことから、空洞発生の原因は、「防砂板が摩耗により消失し、目地間が広がり、裏込材が流出し、裏込材が沈下、コンクリート床板下に空洞が発生」したものと推定。(以下、空洞番号⑥を事例として説明)。

68箇所の目地のうち、目地内部まで確認出来たのは19箇所。  
その全てで満潮位以下の防砂板を確認できなかった。

海面下の防砂板については、H13年大蔵海岸事故調査時に、波浪による防砂板の振幅により摩耗が確認されている事から、その後台風等の波浪の影響を10年以上受けたことにより消失したと考えられる。

- 原因**
- ①潮位以下の防砂板が摩耗により消失
  - ②それにより目地間が広がる
  - ③下端部から裏込材が流出
  - ④裏込材が沈下
  - ⑤コンクリート床板下に空洞が発生

目地開き量 8cm

目地開き量 (7cm)

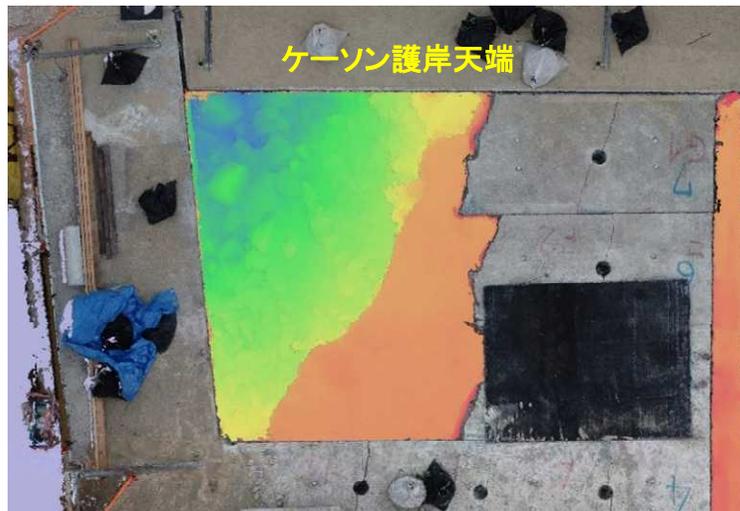
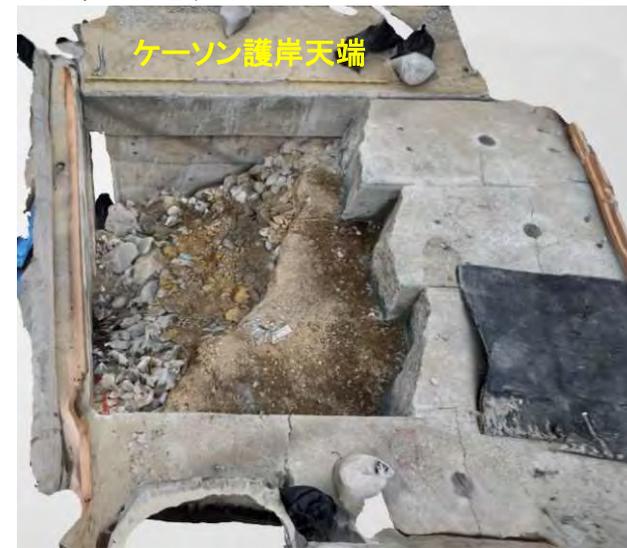
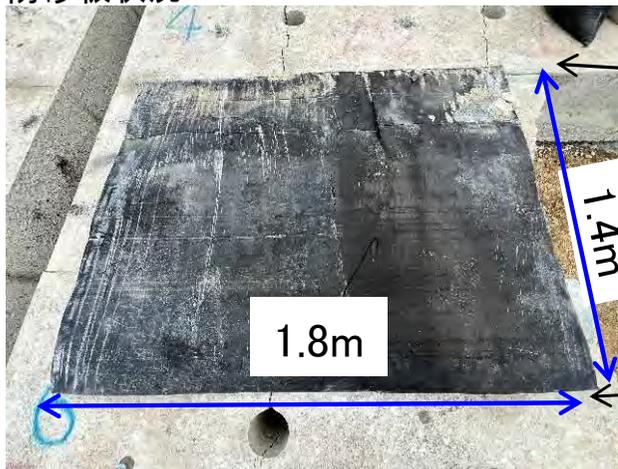
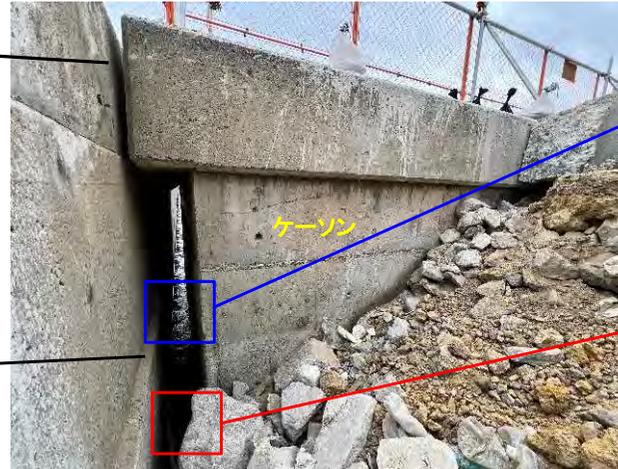
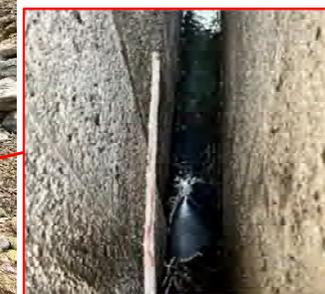
＜東側端部 開削調査結果(アジュール舞子 防波護岸1)＞

- 開削調査の結果、隣接施設とケーソン護岸の間に25cm開きがあり、最大空洞深さ1.27m(※)があった。(※削孔調査結果では1.1m)
- 東端部に防砂板(1.4m×1.8m)が確認された。

開削時に回収された防砂板(東側端部)

← 端部のケーソン間開き25cm

← 開削調査時(水面付近) 陸側から撮影 シート破損状況

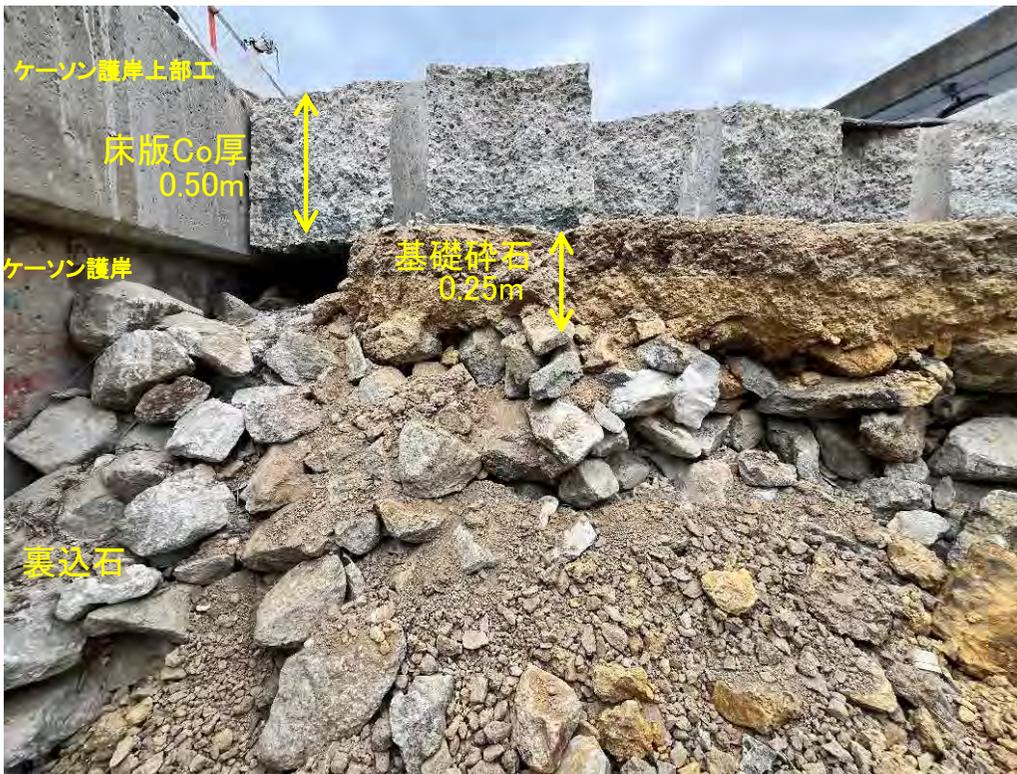
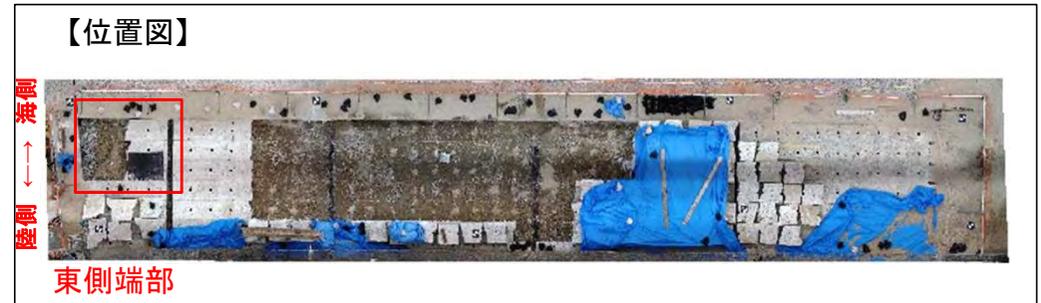
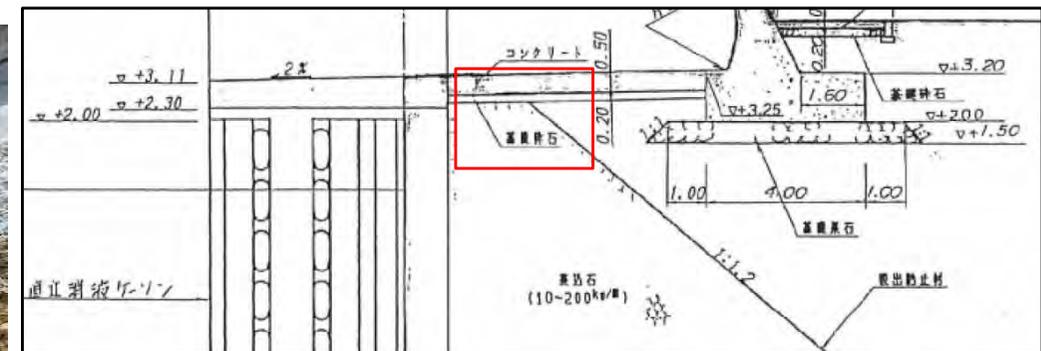
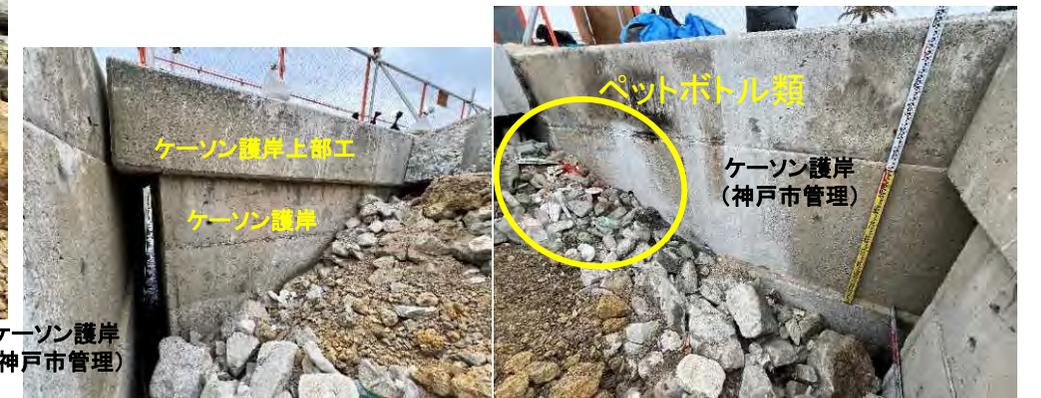
現状況と計画図面の確認

○また、開削調査の結果、コンクリート床板の厚さは0.5mで設計値と同等、基礎砕石0.25m(設計値0.20m)、裏込石も設計どおりの位置だったが、吸出防止材が確認できなかった。

計画図面 床版Co厚 0.50m  
基礎砕石 0.20m

実測 床版Co厚 0.50m  
基礎砕石 0.25m

裏込石が端部から流出したものと推測される

端部から流入したものと推測される  
ペットボトル等の漂着ごみ(高潮時に海水流入があった可能性を示唆)

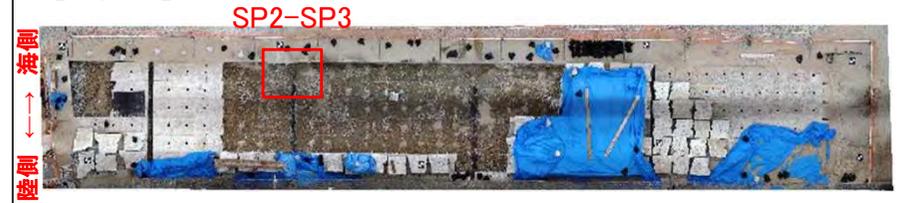
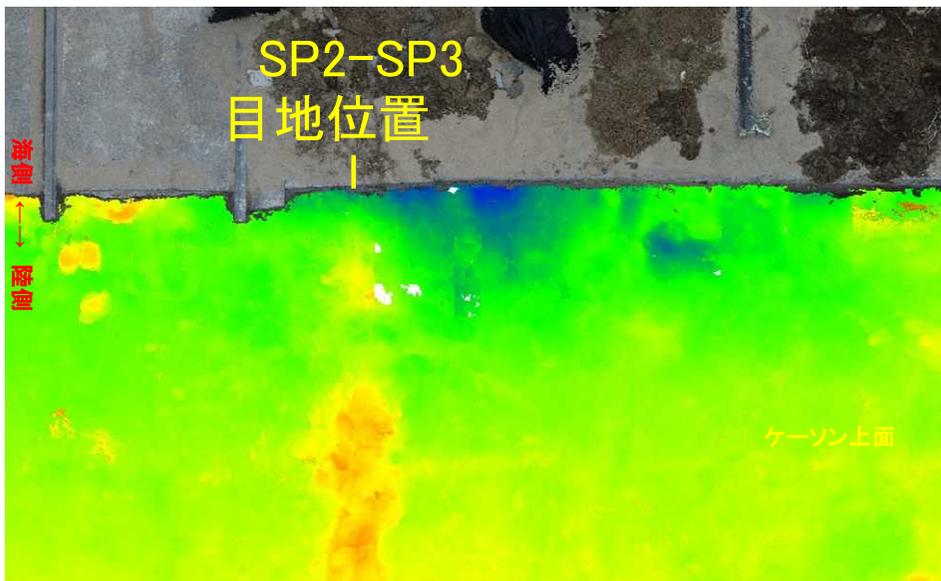
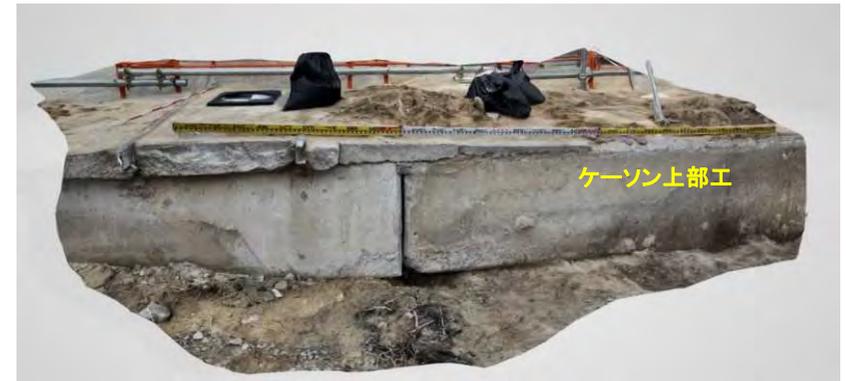
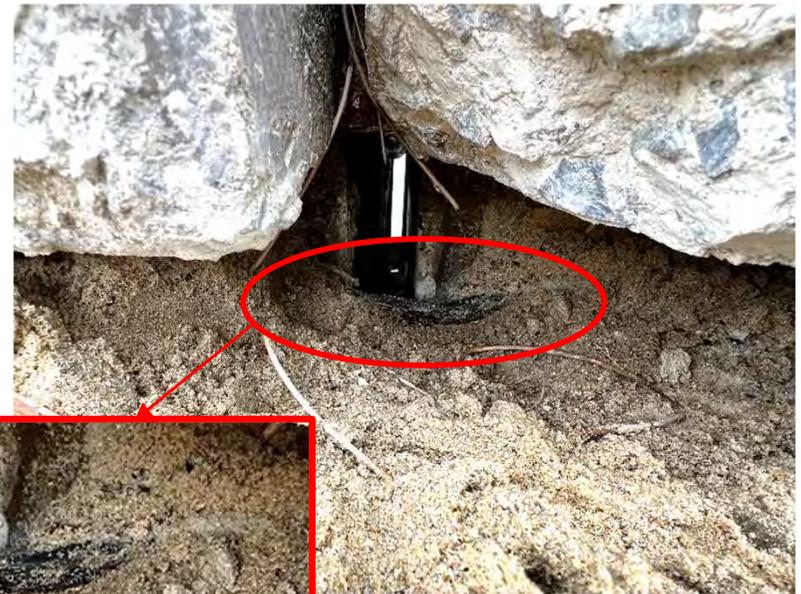
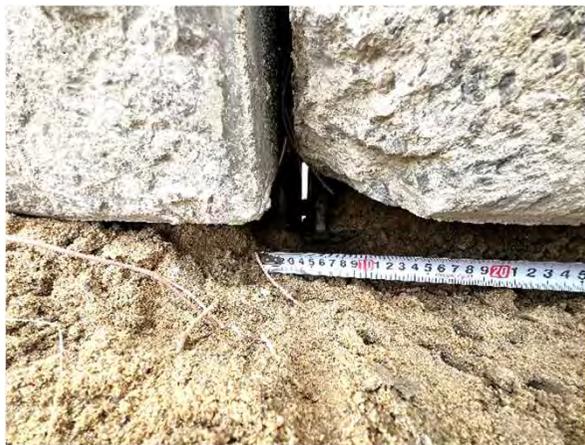
### ＜東側端部 開削調査結果(SP2-SP3 防波護岸1)＞

- 開削調査の結果、目地部付近において最大深さ約0.1m空洞(※)があった。  
(※レーダ探査では、ゲート設置付近で異常な反応を確認できなかった)
- また、防砂板は裏込材天端の下がった位置で確認されており、それより上で確認でなかった。

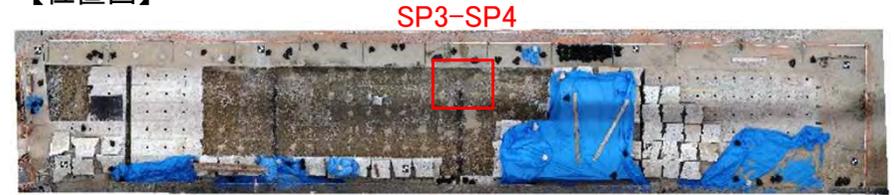
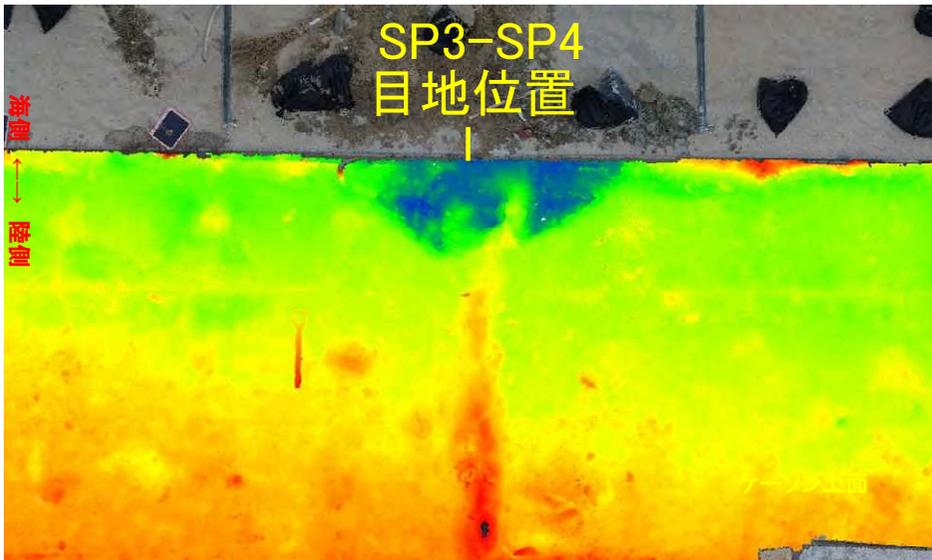
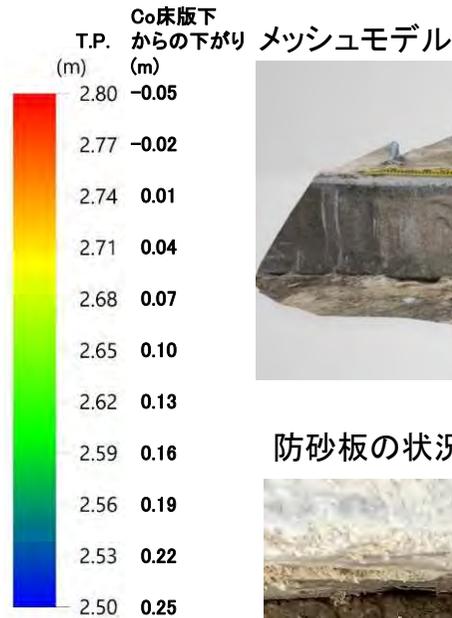
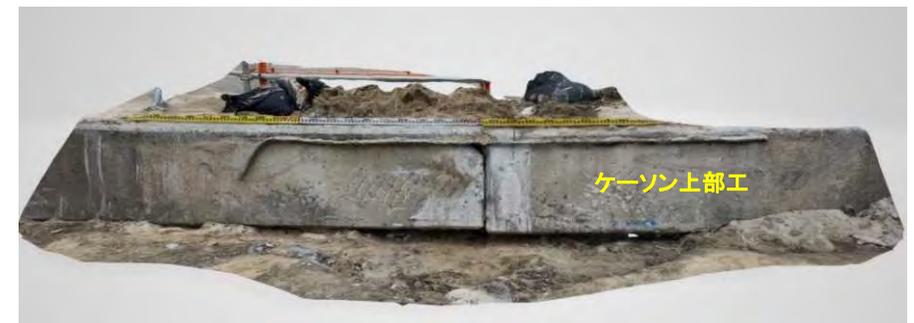
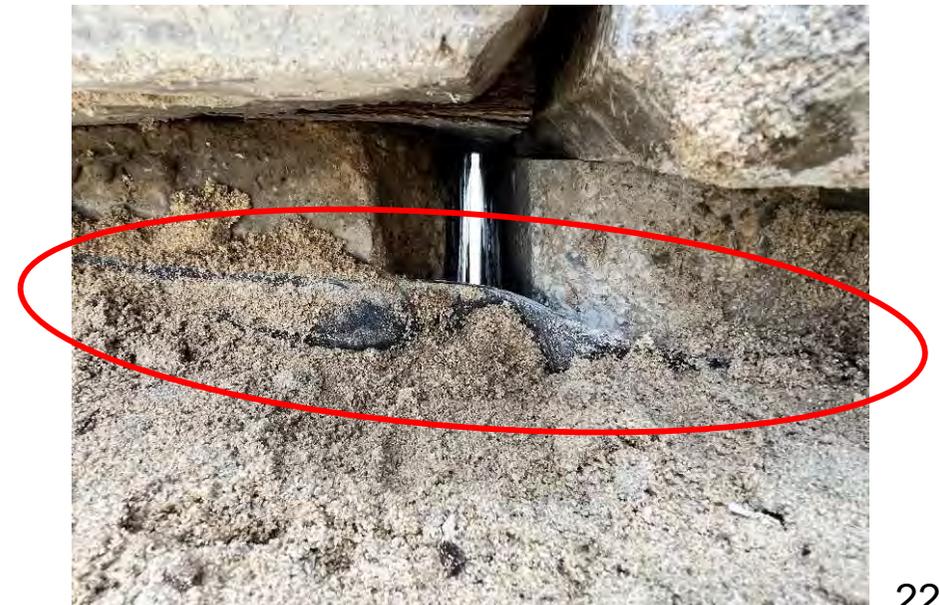
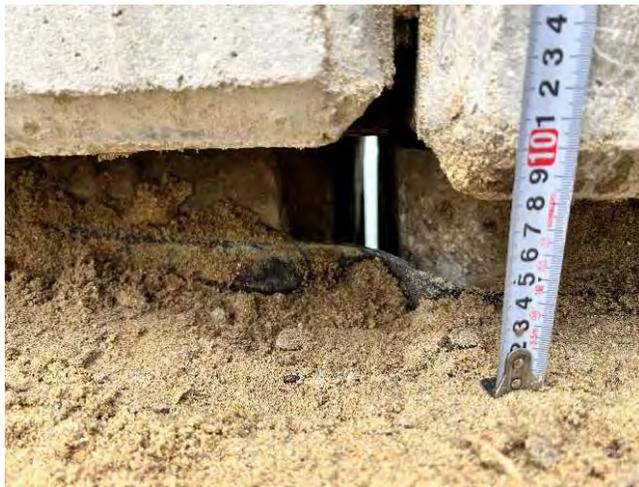
### <東側端部 開削調査結果(SP3-SP4 防波護岸1)>

- 開削調査の結果、目地部付近において最大深さ約0.18m空洞(※)があった。  
(※削孔調査では、空洞深さ0.13cm)
- また、防砂板は裏込材天端の下がった位置で確認されており、それより上で確認でなかった。

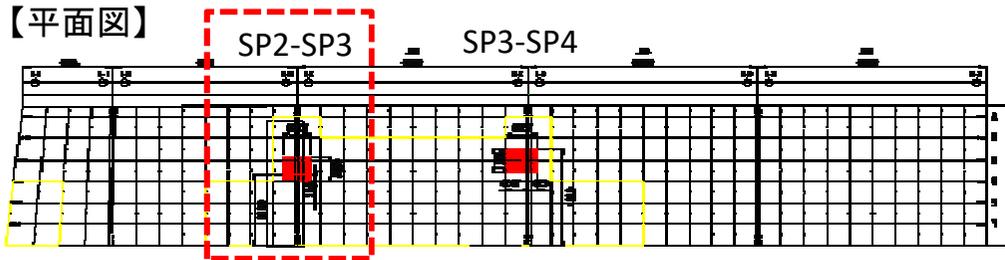
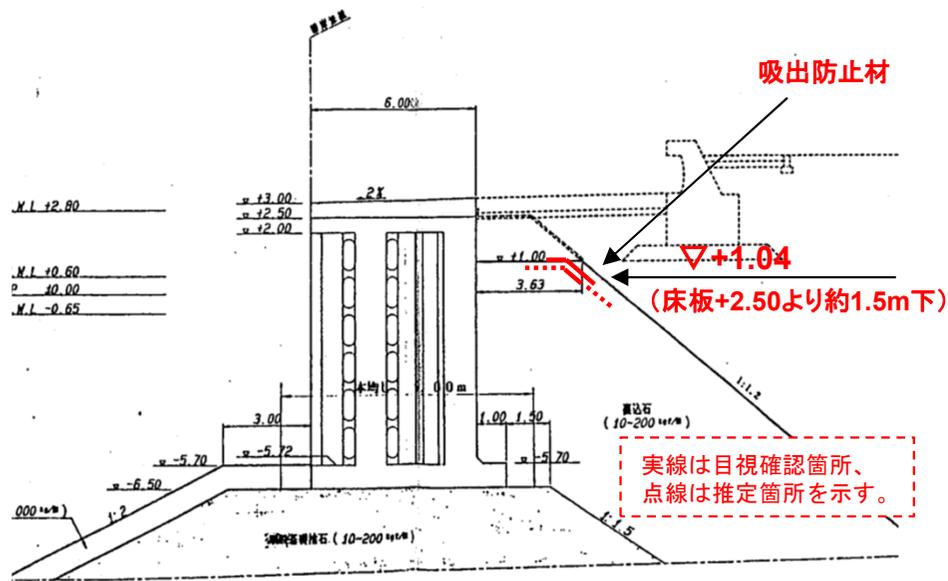
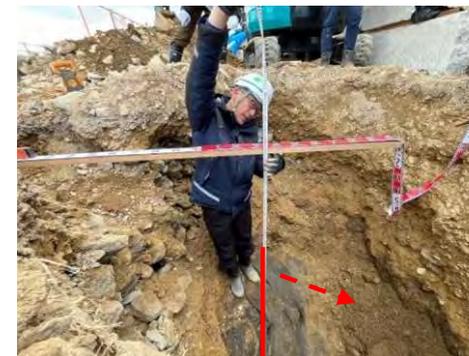
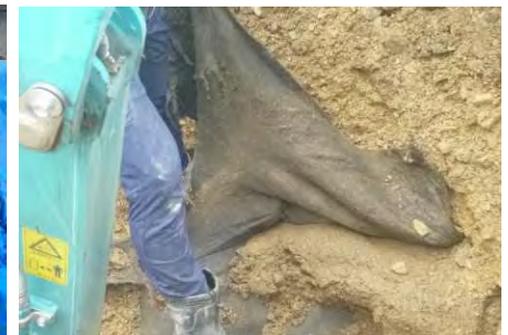
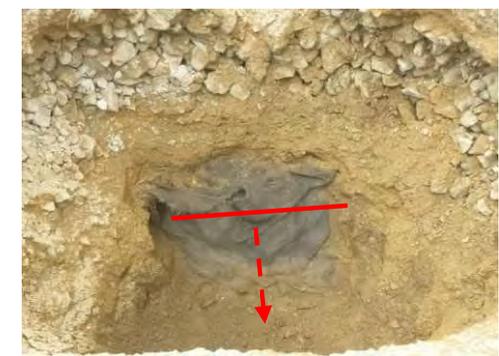
【SP2-SP3】

○吸出防止材を確認するため、トレンチしたところ設計より深い位置に確認された。

※推定法肩位置(ケーソンより3.30m)

※吸出防止材の重ねしろ(土砂の侵入)

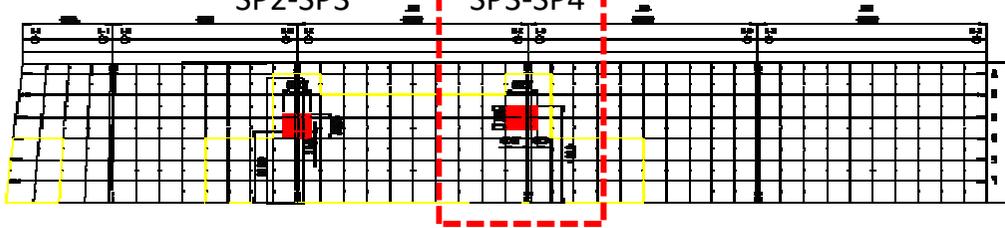
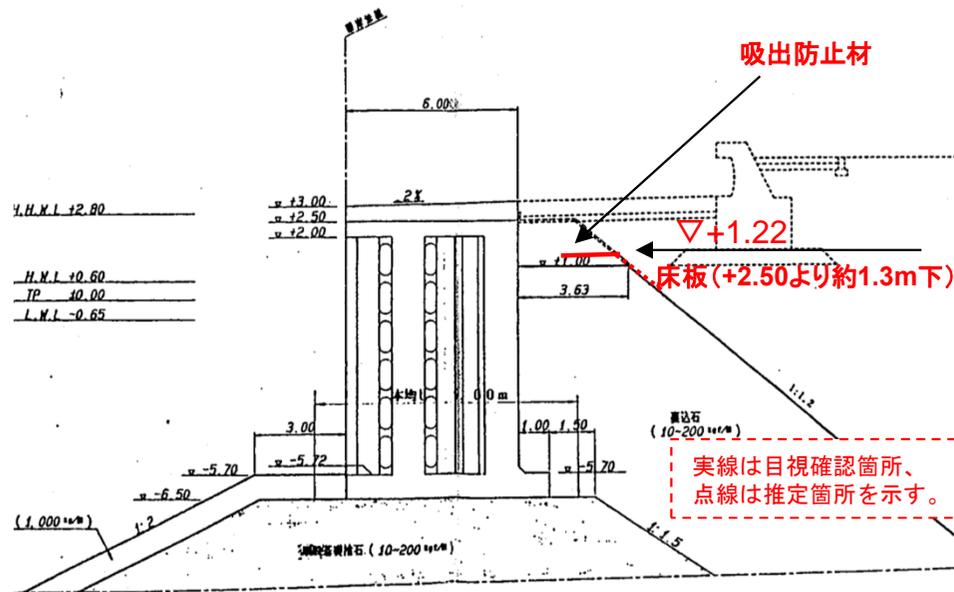
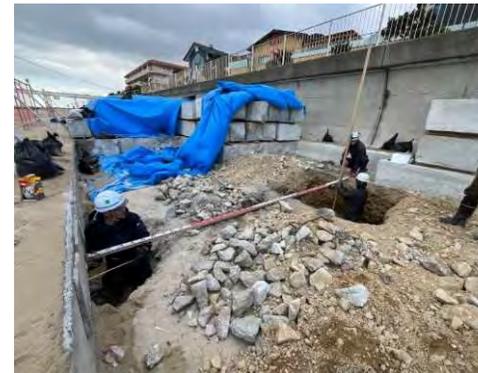
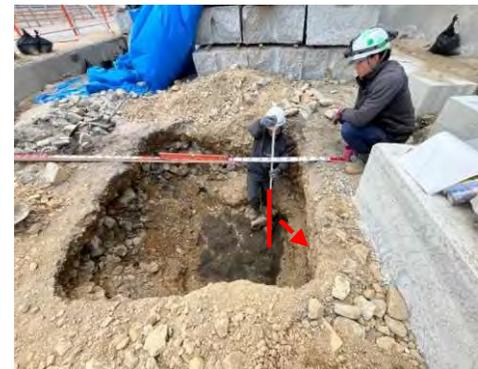
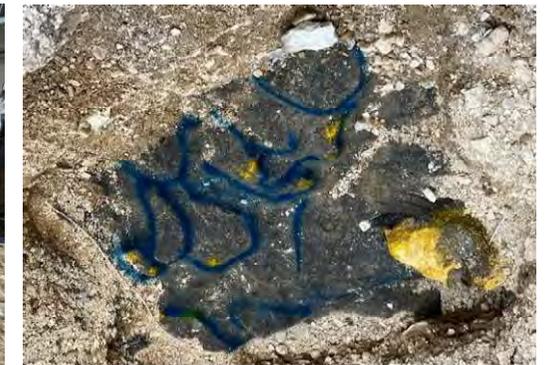
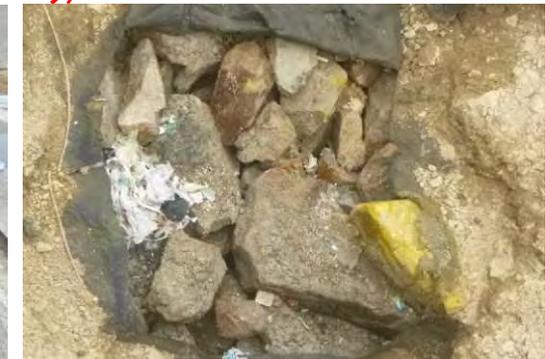
【SP3-SP4】

○吸出防止材を確認するため、トレンチしたところ設計より深い位置に確認された。

※推定法肩位置(ケーツンより4.53m)

※吸出防止材損傷(黄色マーカー)

吸出防止材を切断し、中を確認(ゴミあり)

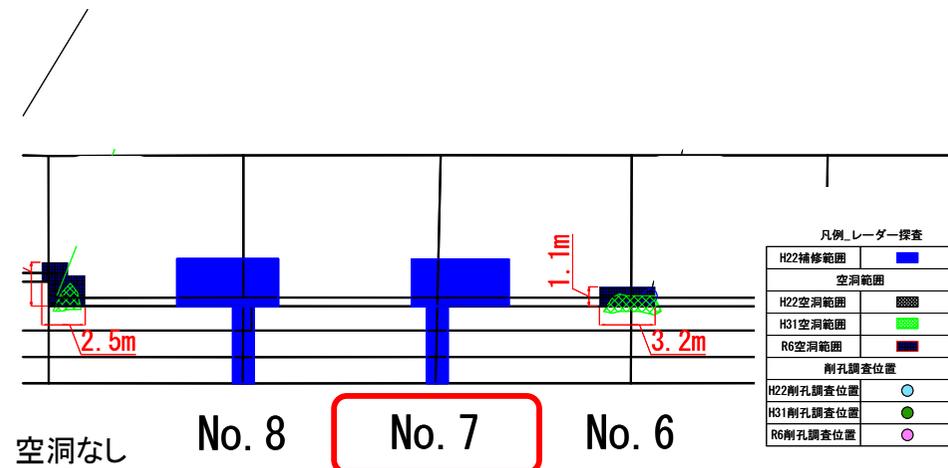
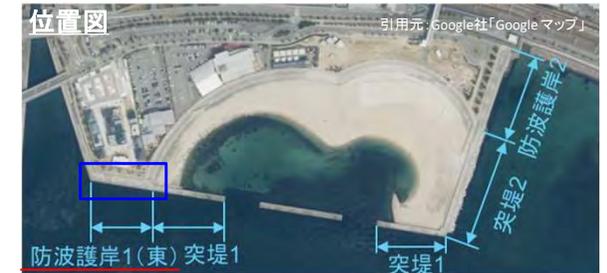
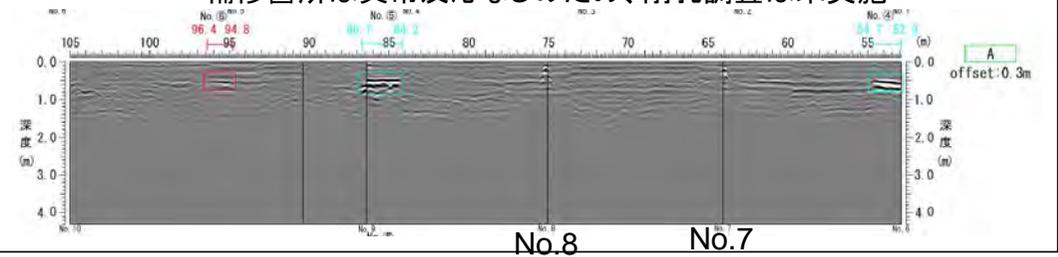
<調査結果総括(大蔵海岸 防波護岸1(東) No.7)>

- レーダ探査の結果、補修箇所に異常な反応は確認されなかった。
- 潜水調査の結果、防砂板は上部下部ともに防砂板目地が目視で確認され、ケーソン護岸前面の海底地盤に土砂が流出した明確な痕跡は確認されなかった。
- 目地の開きが上部19cm、下部19cmで、ズレは上部4cm、下部10cmであった。
- そのため、対策後、再び空洞が発生していないと推定された。

スパンNo.	7
床版部 (ケーソン背後)	空洞有無		無
	ひび割れ		有
	段差(起点側)		10
	段差(終点側)		20
	段差(隣接sp)		0
目地部 (海側正面)	目地開き(上部)		190
	目地開き(下部)		190
	目地前後ズレ(上部)		40
	目地前後ズレ(下部)		100
海底地盤変状(土砂堆積等)			無
防砂板(防水カメラによる変状確認)			上有り 下有り

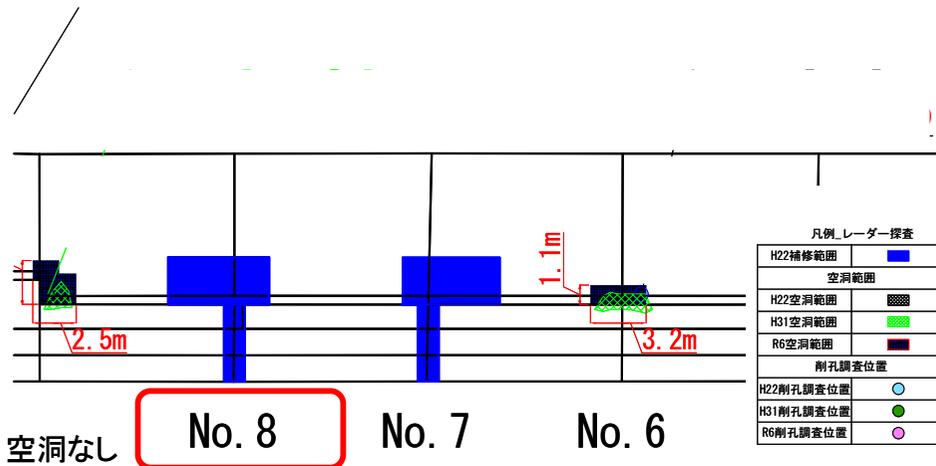
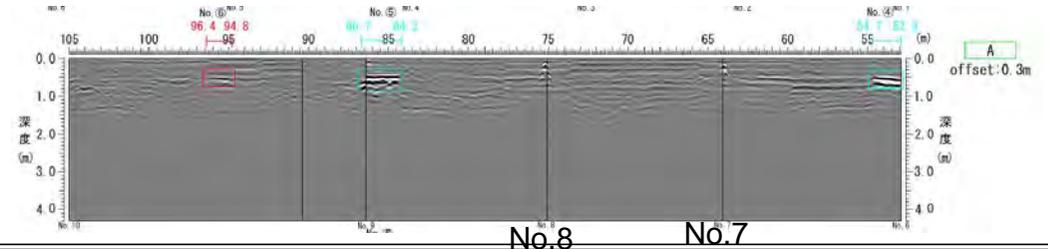
＜調査結果総括(大蔵海岸 防波護岸1(東) No.8)＞

- レーダ探査の結果、補修箇所に異常な反応は確認されなかった。
- 潜水調査の結果、防砂板は上部下部ともに防砂板の破損が確認され、ケーソン護岸前面の海底地盤に土砂が流出した明確な痕跡は確認されなかった。
- 目地の開きが上部8cm、下部8cmで、ズレは上部6.5cm、下部5.5cmであった。
- そのため、対策後に再び空洞が発生していないと推定された。

スパンNo.		8
床版部 (ケーソン背後)	空洞有無	無
	ひび割れ	有
	段差 (起点側)	0
	段差 (終点側)	30
目地部 (海側正面)	段差 (隣接sp)	30
	目地開き (上部)	85
	目地開き (下部)	80
	目地前後ズレ (上部)	30
	目地前後ズレ (下部)	30
海底地盤変状 (土砂堆積等)		無
防砂板 (防水カメラによる変状確認)		上破損 下破損

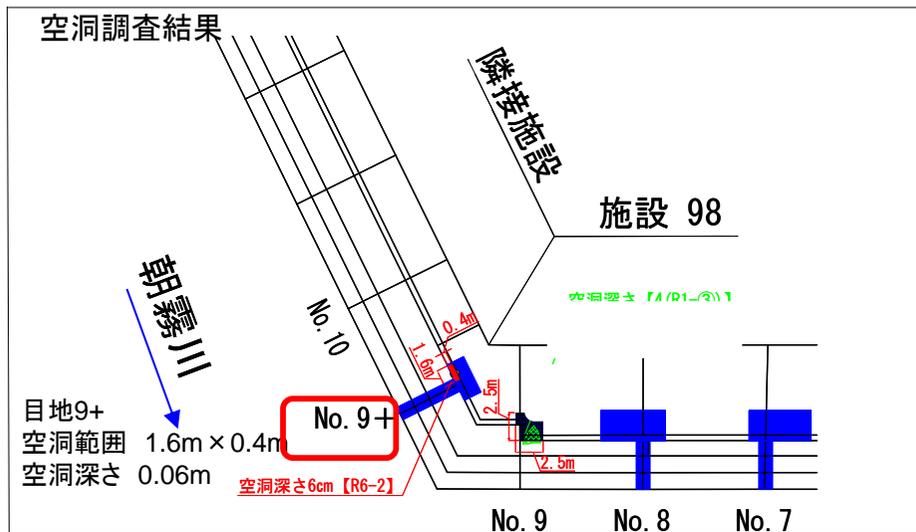
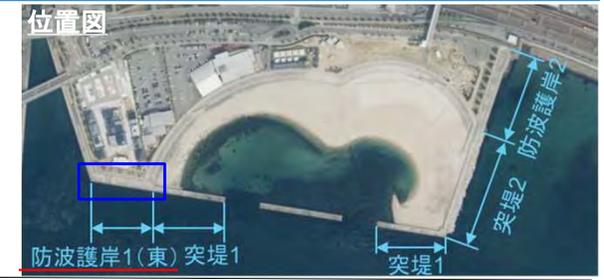
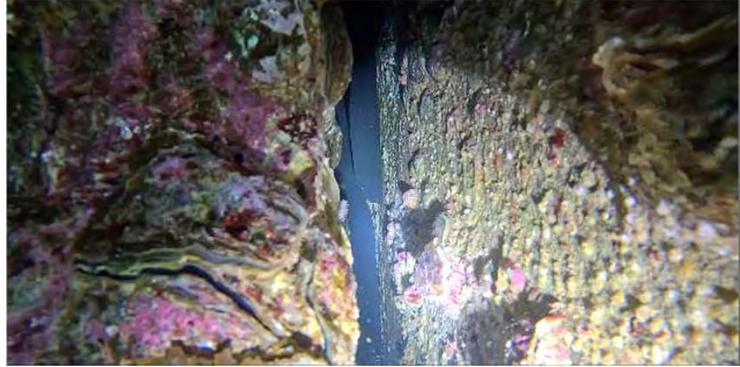
<調査結果総括(大蔵海岸 防波護岸1(東) 目地9+)>

- レーダ探査の結果、縦断方向1.6m、横断方向0.4mで異常反応があったため、削孔調査した結果、目地の西側で空洞深さ6cm確認された。  
(平成23年度対策後、今回(R6)調査で新たに空洞が確認された)
- 潜水調査の結果、**防砂板上部に防砂板破損が確認された。**
- ケーソン護岸前面の海底地盤に土砂が流出した明確な痕跡は確認されなかったが、**防砂板破損箇所から裏込材が流出した可能性**が考えられる。
- 目地の開きが上部11cm下部8cmで、ズレは下部のみで19cmだった。
- 当該箇所は、施設西端部の法線方向が変化する箇所に該当し、**ケーソン護岸構造が標準区間と異なる異形函**である。

スパンNo.		9+
床版部 (ケーソン背後)	空洞有無	有
	ひび割れ	有
	段差(起点側)	-
	段差(終点側)	50
目地部 (海側正面)	目地開き(上部)	110
	目地開き(下部)	80
	目地前後ズレ(上部)	-
	目地前後ズレ(下部)	-190
海底地盤変状(土砂堆積等)		無
防砂板(防水カメラによる変状確認)		上破損 下有り

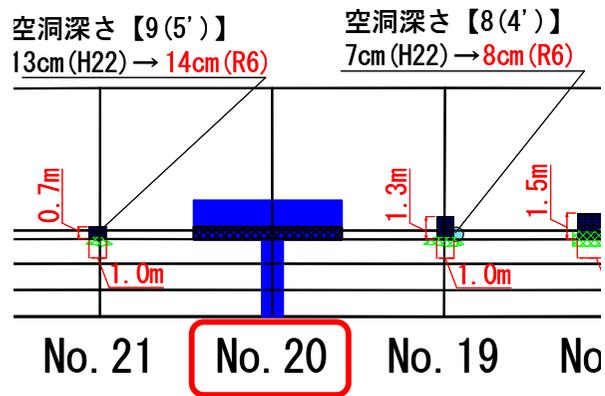
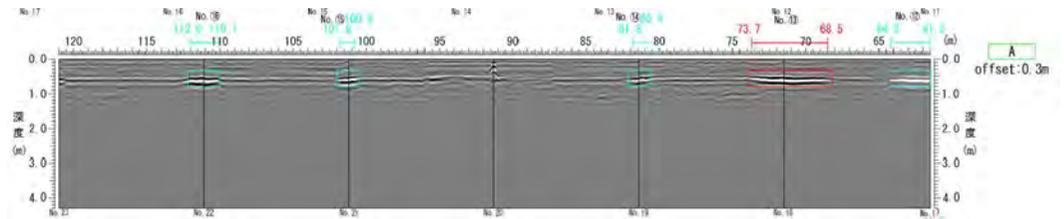
＜調査結果総括(大蔵海岸 防波護岸1(中央) No.20)＞

- レーダ探査の結果、補修箇所に異常な反応は確認されなかった。
- 潜水調査の結果、防砂板は上部下部ともに防砂板が目視確認され、ケーソン護岸前面の海底地盤に土砂が流出した明確な痕跡は確認されなかった。
- 目地の開きが上部10cm、下部9cmで、ズレは上部2cm、下部2.5cmであった。
- そのため、対策後に再び空洞が発生していないと推定された。

スパンNo.		20
床版部 (ケーソン背後)	空洞有無	無
	ひび割れ	-
	段差(起点側)	-
	段差(終点側)	10
目地部 (海側正面)	目地開き(上部)	100
	目地開き(下部)	90
	目地前後ズレ(上部)	-20
	目地前後ズレ(下部)	25
海底地盤変状(土砂堆積等)		無
防砂板(防水カメラによる変状確認)		上有り 下有り

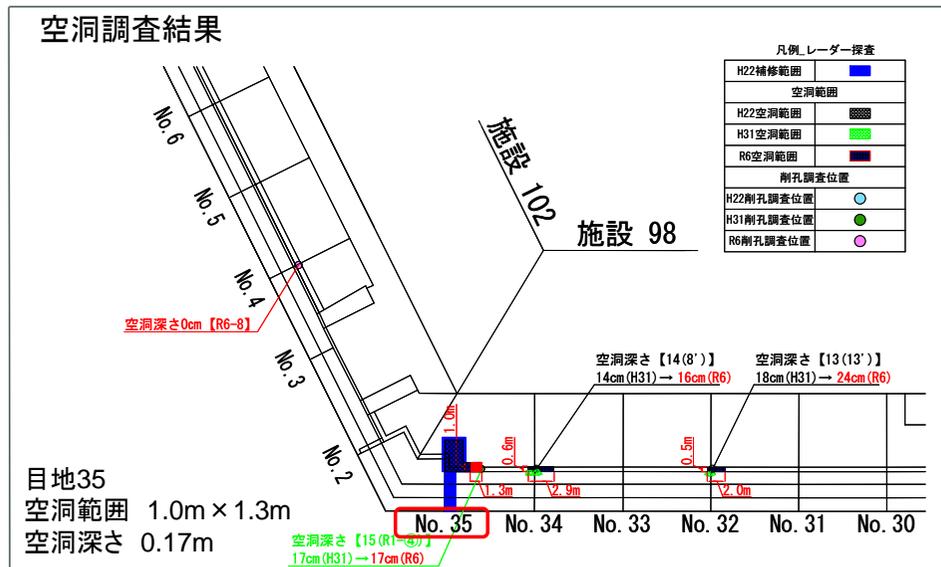
<調査結果総括(大蔵海岸 防波護岸1(中央) 目地35 )>

- レーダ探査の結果、平成30年度の調査と同様に目地の西側で、縦断方向1.3m、横断方向1.0mで、既設観測孔から空洞深さ17cmの規模の空洞が確認された。(前回(令和元年)調査と今回(令和6年)調査で空洞規模に変化は無かった)
- 潜水調査の結果、防砂板は上部下部ともに防砂板が目視確認され、前面の海底地盤に土砂が流出した明確な痕跡は確認されなかった。
- 目地の開きが上部16cm、下部10cmで、ズレは上部13cm、下部12cmがあった。
- 当該箇所は、施設西端部の法線方向が変化する箇所に該当し、**ケーソン護岸構造が標準区間と異なる異形函**である。

スパンNo.		35
床版部 (ケーソン背後)	空洞有無	有
	ひび割れ	-
	段差(起点側)	0
	段差(隣接sp)	0
目地部 (海側正面)	目地開き(上部)	160
	目地開き(下部)	100
	目地前後ズレ(上部)	130
	目地前後ズレ(下部)	120
海底地盤変状(土砂堆積等)		無
防砂板 (防水カメラによる変状確認)		上有り 下有り

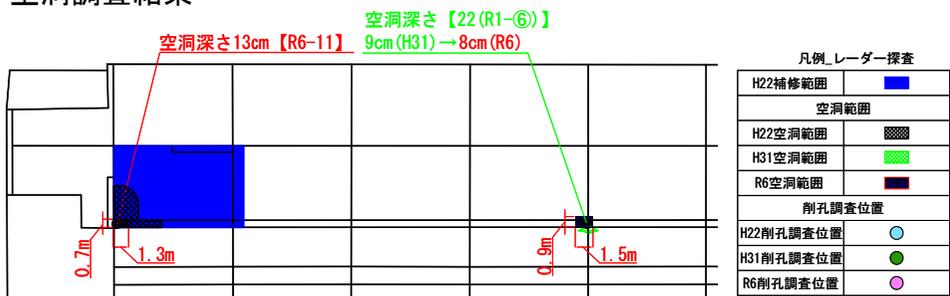
<調査結果総括(大蔵海岸 防波護岸1(西) 西側端部目地NO53)>

- レーダ探査の結果、西側端部目地の東側で、縦断方向1.3m、横断方向0.7m、削孔調査の結果、空洞深さ13cmの規模で確認された。
- 潜水調査の結果、防砂板は上部下部ともに防砂板が目視確認され、ケーソン護岸前面の海底地盤に土砂が流出した明確な痕跡は確認されなかった。
- 目地の開きが上部8cm、下部8cmで、ズレは上部6.5cm、下部5.5cmであった。
- 当該箇所は、施設西端部に位置し、取付部との境界部分である。

西側端部(No.53)  
 空洞範囲 1.3m×0.7m  
 空洞深さ 0.13m

スパンNo.		53
床版部 (ケーソン背後)	空洞有無	有
	ひび割れ	-
	段差(起点側)	-
	段差(終点側)	-
	段差(隣接sp)	0
目地部 (海側正面)	目地開き(上部)	80
	目地開き(下部)	80
	目地前後ズレ(上部)	65
	目地前後ズレ(下部)	55
海底地盤変状(土砂堆積等)		無
防砂板(防水カメラによる変状確認)		上有り 下有り
