# 大蔵・舞子海岸の空洞対策検討委員会

日 時：令和7年3月26日（水）10：30～

## 大蔵・舞子海岸の空洞対策検討委員会 設置趣旨

## 過去に発生した空洞等の原因や対策 及び令和6年度の空洞調査結果

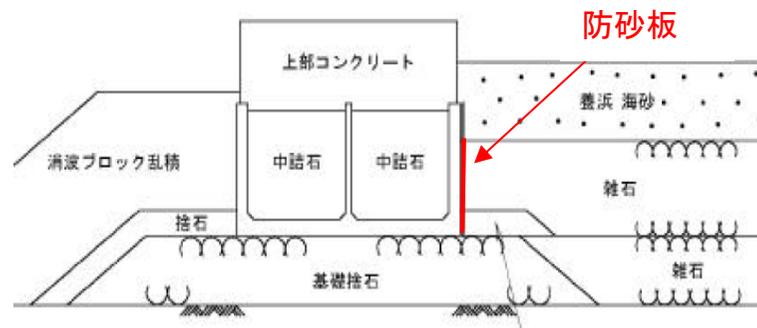
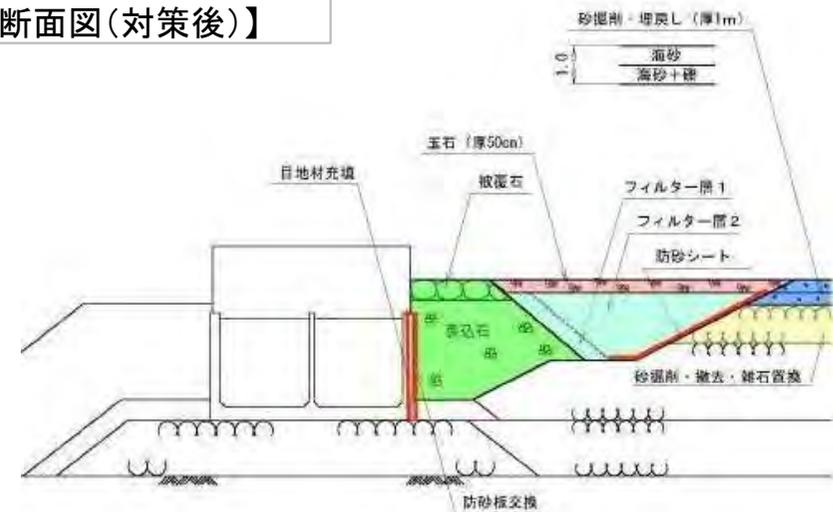
【大蔵海岸】平成14年度 大蔵海岸陥没事故調査委員会より

- ・H13年12月、大蔵海岸にて父親と散歩していた4歳の少女が東側突堤際の砂浜に突然発生した陥没穴に転落、生き埋めとなる事故が発生。
- ・事故は、少女が砂浜から東側突堤の上へ上がろうと突堤部に近づいた時に突堤部際の砂浜下に発生していた空洞が少女の重みで陥没したことで起きたもの。
- ・なお、事故が発生した砂浜は、兵庫県と明石市が計画した人工海浜であり、突堤で囲まれた内側に砂等を投入して造成され、平成10年3月から供用開始されていた。

- ・ケーソン目地部に砂止め用に設置された防砂板が破損したため、目地部に進入した波が押し寄せるときに海水が破損部から侵入し、波が引くときに海水とともに防砂板背後の砂が破損部を通じて海側に徐々に流失して生じたものと推定される。
- ・なお、防砂板の破損原因は、来襲する波浪がケーソン目地部に進入し、目地部に挿入された防砂板のU字突起部が繰り返し波の力を受け、そのためにその部分が動かされ、その背後の砂および雑石と摩擦を続けたため、磨耗損傷したものと推定される。

- ・損傷した防砂板の取替え(フラットなものを選定)
- ・ケーソン突堤の背後に裏込材と防砂シートを敷設
- ・裏込材付近についてはフィルター材を敷設するとともに砂を雑石に置き換え
- ・砂層については、表層50cmを砂層、下層50cmを礫と砂との混合層に改良
- ・ケーソン間に目地材を充填
- ・使用材料 水膨張式目地材、防砂板、防止シート

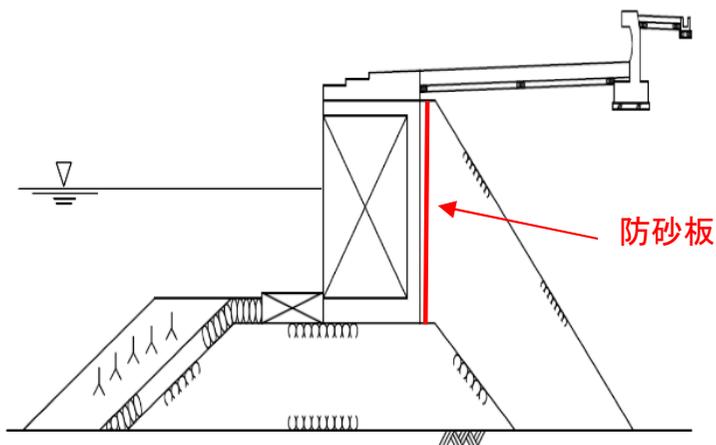
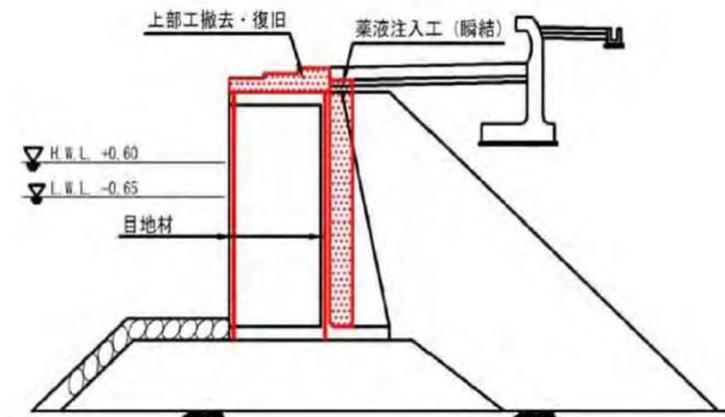
【大蔵海岸】平成23年度 東播海岸の管理に関する検討会より

- ・H22年9月、大蔵海岸の西にあるコンクリート護岸の背面で空洞（横4.5m、縦2.8m、深さ最大2.3m）が確認され、地元明石市と共同で周辺も含めて緊急点検調査を実施。
- ・調査の結果、新たに28箇所の空洞、ボーリング調査により、うち、5箇所で深さ約40～100cm程度の空洞が確認された。
- ・なお、当該護岸は、明石市が施工した護岸である。

- ・H13年大蔵海岸陥没時事故調査時に波浪による防砂板の振幅による摩耗が確認されていることから当該箇所の潮位以下（海面下）の防砂板は、その後も台風等の波浪の影響を10年以上、受けたことが予測される。
- ・摩耗による防砂板の消失、防砂板の消失により目地間が広がり、下端部から裏込材が流出、裏込材の流出により背面の裏込材が沈下、裏込材の沈下により、コンクリート床板に空洞が発生したものと推定される。

- ・目地材の設置と目地部背後の固結工法（グラウト注入）の併用工法を実施。
- ・ガイドレールと共に中空ゴムをケーソン目地に挿入し、内部に砂を充填して目地を閉塞
- ・ケーソン背面をボーリングし、それをグラウト孔として薬液注入し裏込材が固化した壁の造成
- ・使用材料 水膨張式目地材 φ220～420 L=10.05m 可塑性グラウト材
