## 追加開削調査状況について

### 3.1 開削調査および事前調査

- 西垂水舞子海岸  
防波護岸1（令和6年度に実施済）  
防波護岸2・取付護岸（事前調査は実施済、開削調査実施予定）
- 大蔵海岸（事前調査は実施済、開削調査実施予定）  
防波護岸1（中央）  
防波護岸1（東）

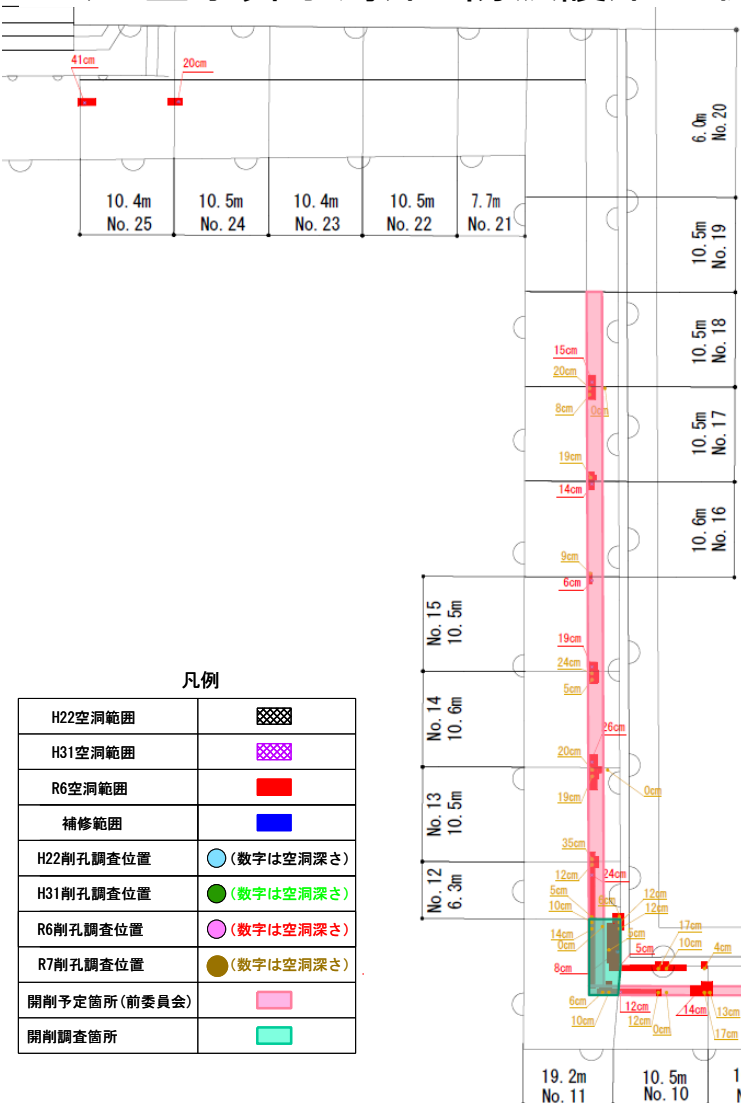
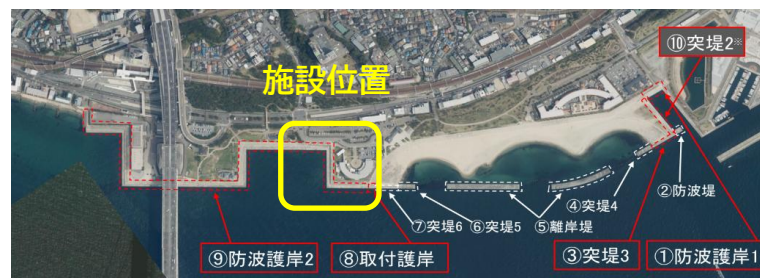
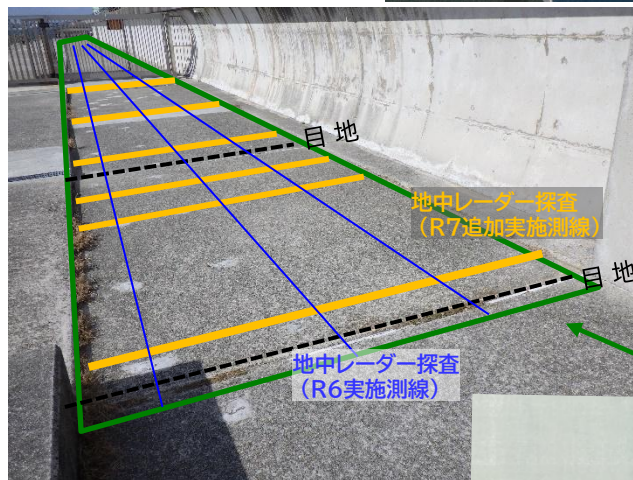
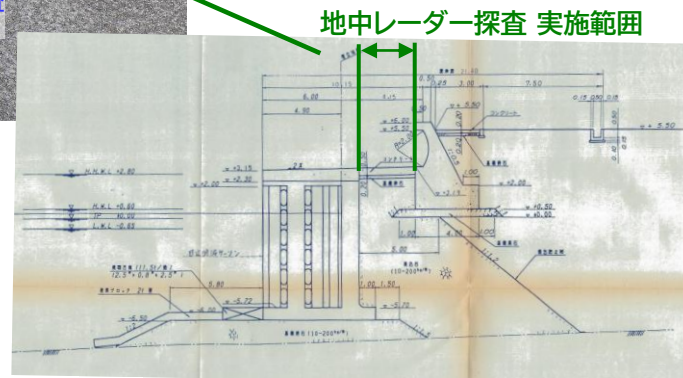
### 事前調査結果・開削調査予定範囲 (西垂水舞子海岸 防波護岸2・取付護岸)

ケーソン目地部(海側)周辺の空洞に加えて、波返工前面の空洞も詳細に確認

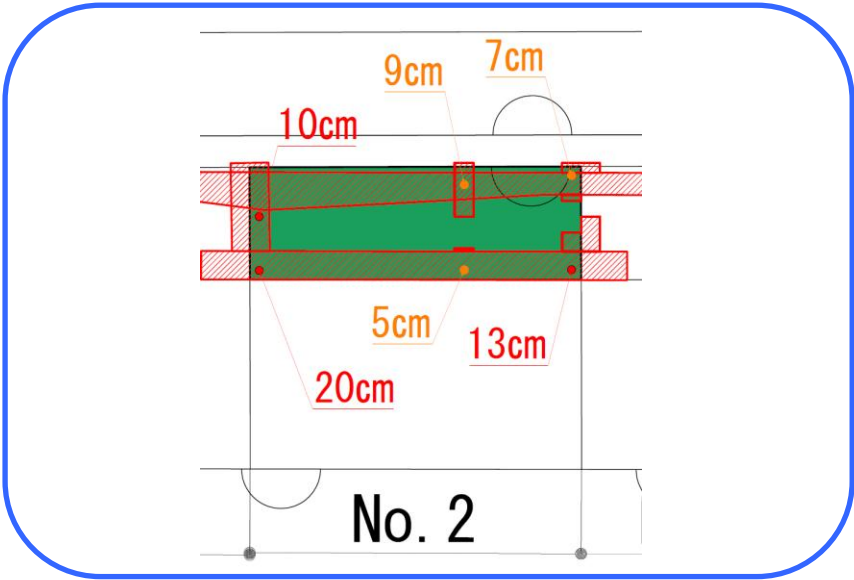
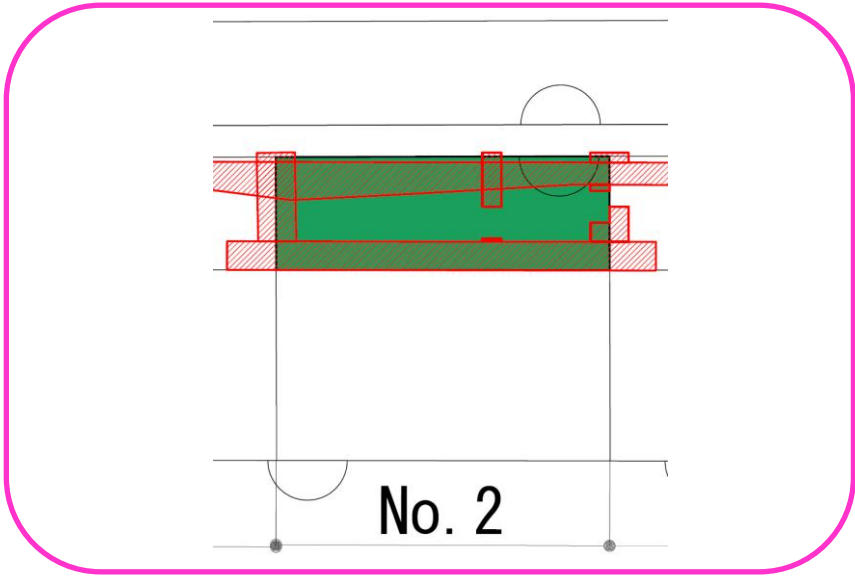
西垂水舞子海岸 防波護岸2(東)

| 項目 | | No.2 | | | | | |
|---|---|---|---|---|---|---|---|
| 空洞厚 | 事前調査結果(cm) | 13 | 7 | 5 | 9 | 20 | 10 |

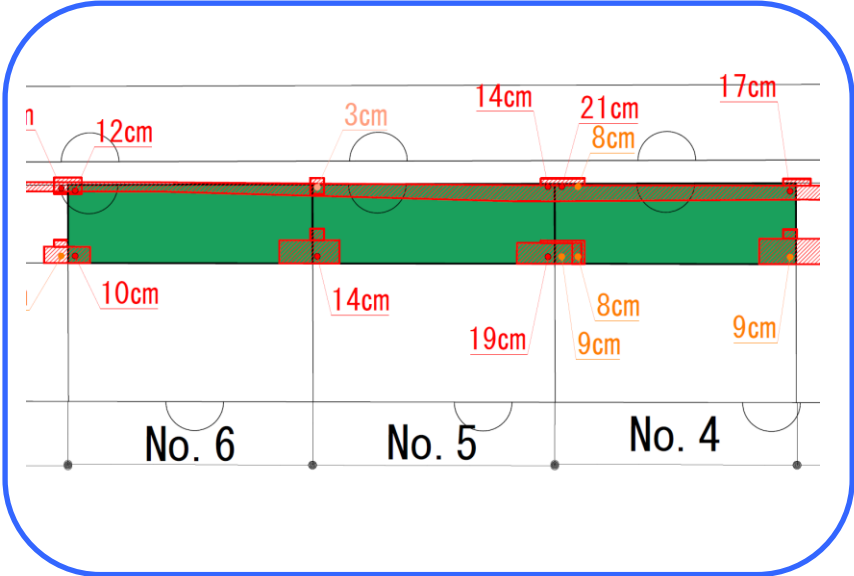
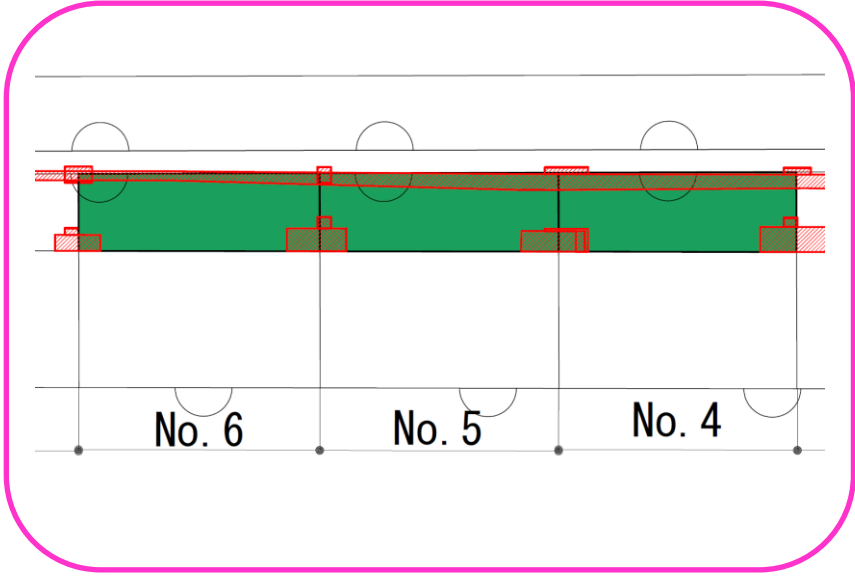
西垂水舞子海岸 防波護岸2(東)

| 項目 | | No.4 | | | | | | No.5 | | | | No.6 | |
|---|---|---|---|---|---|---|---|---|---|---|---|---|---|
| 空洞厚 | 事前調査結果(cm) | 9 | 17 | 8 | 8 | 9 | 21 | 19 | 14 | 14 | 3 | 10 | 12 |

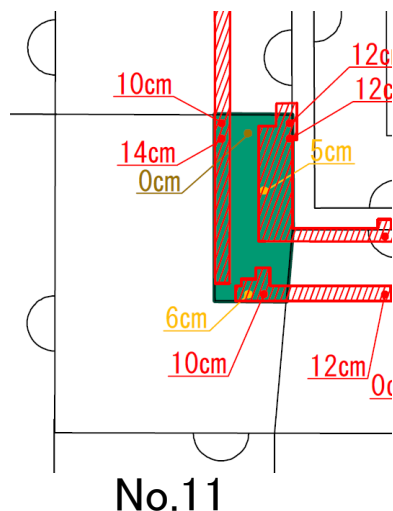
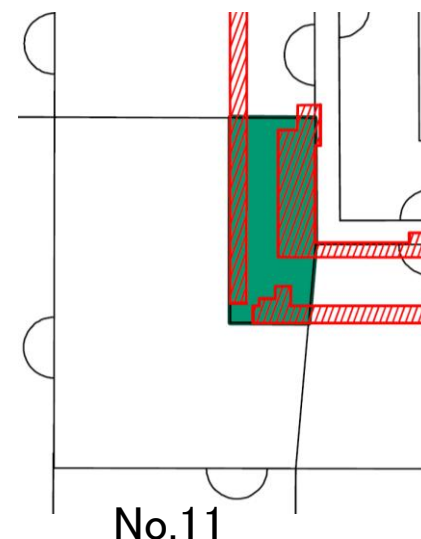
西垂水舞子海岸 防波護岸2(東)

| 項目 | | No.11 | | | | | | |
|---|---|---|---|---|---|---|---|---|
| 空洞厚 | 事前調査結果(cm) | 10 | 6 | 14 | 10 | 5 | 12 | 12 |

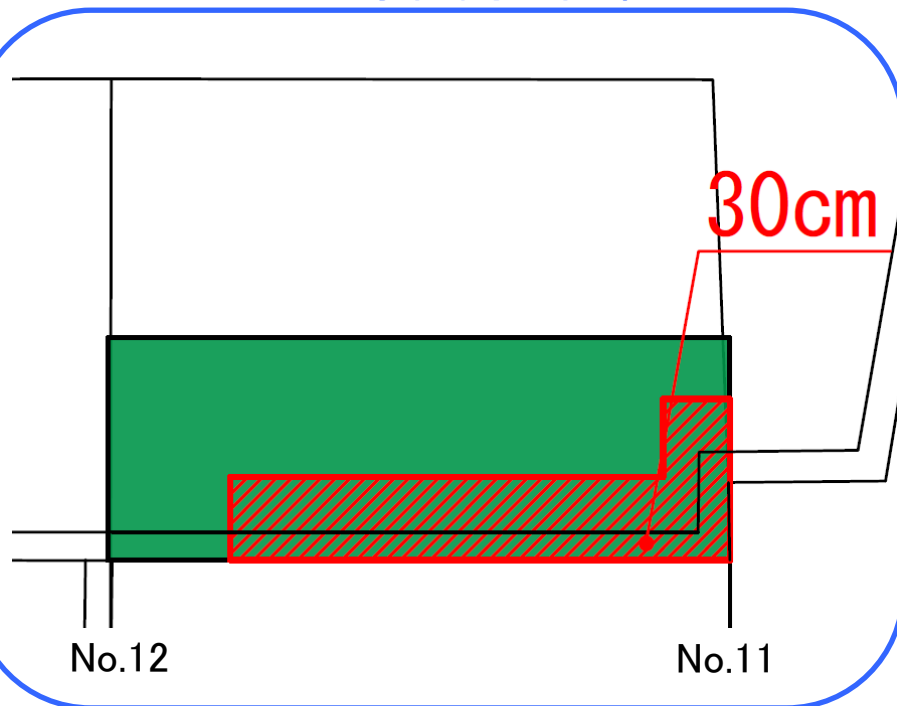
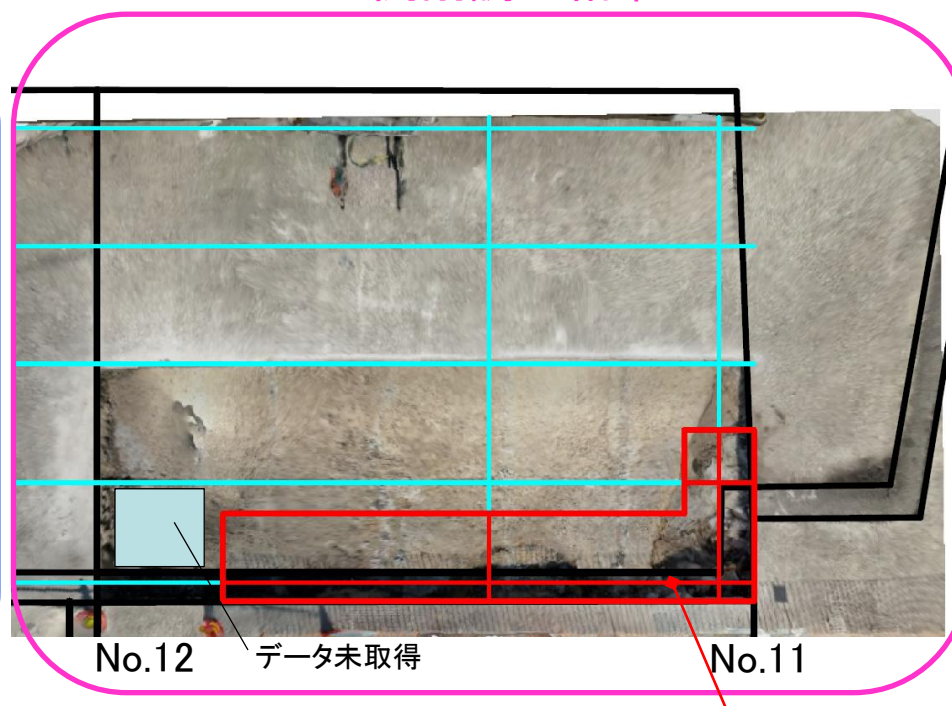
大蔵海岸 防波護岸1(中央)

| 項目 | | No.11 |
|---|---|---|
| 空洞厚 | 事前調査結果(cm) | 30 |
| | 開削調査結果(cm) | 32 |
| | 差(cm) | 2 |

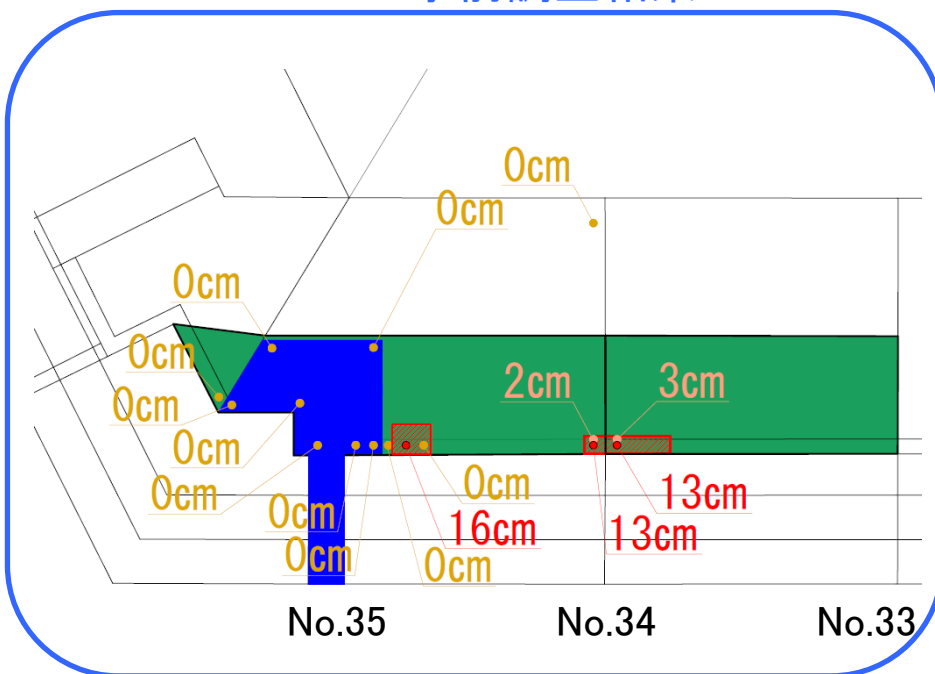
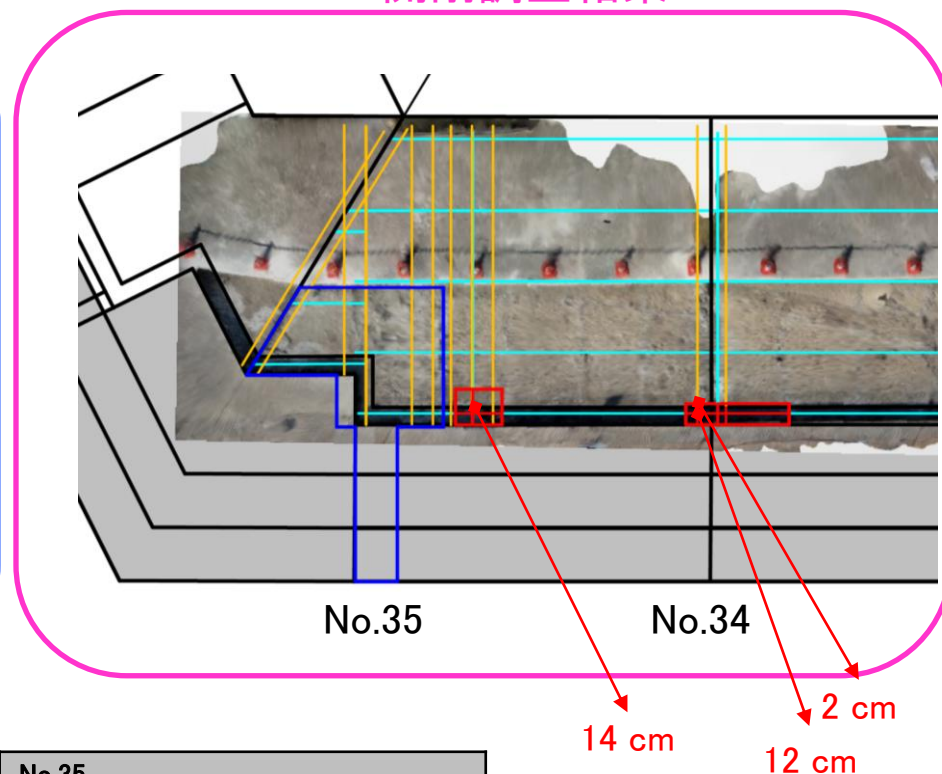
大蔵海岸 防波護岸1(中央)

| 項目 | | No.34 | | No.35 | | |
|---|---|---|---|---|---|---|
| 空洞厚 | 事前調査結果(cm) | 13 | 3 | 13 | 2 | 16 |
| | 開削調査結果(cm) | 未計測 | 未計測 | 12 | 2 | 14 |
| | 差(cm) | — | — | -1 | 0 | -2 |

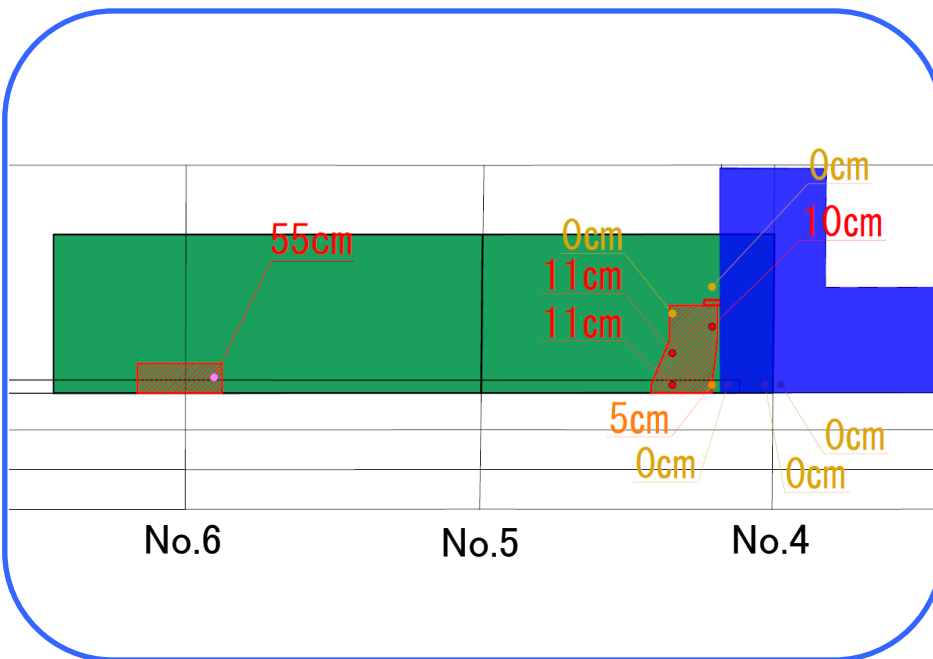
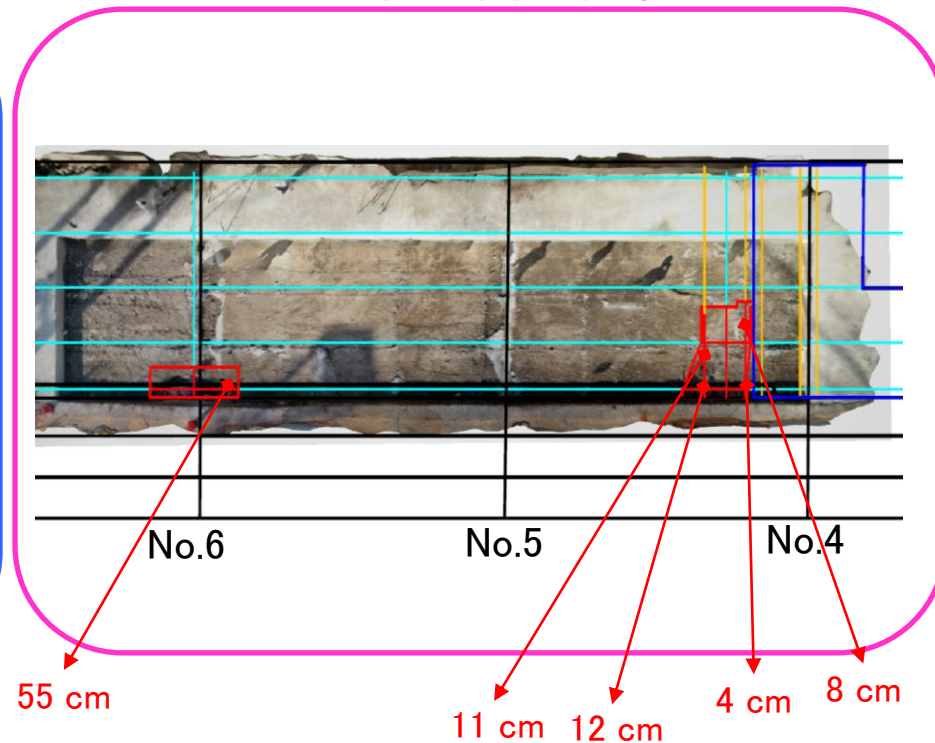
大蔵海岸 防波護岸1(東)

| 項目 | | No.4 | | | | No.5 |
|---|---|---|---|---|---|---|
| 空洞厚 | 事前調査結果(cm) | 5 | 10 | 11 | 11 | 55 |
| | 開削調査結果(cm) | 4 | 8 | 12 | 11 | 55 |
| | 差(cm) | -1 | -2 | 1 | 0 | 0 |

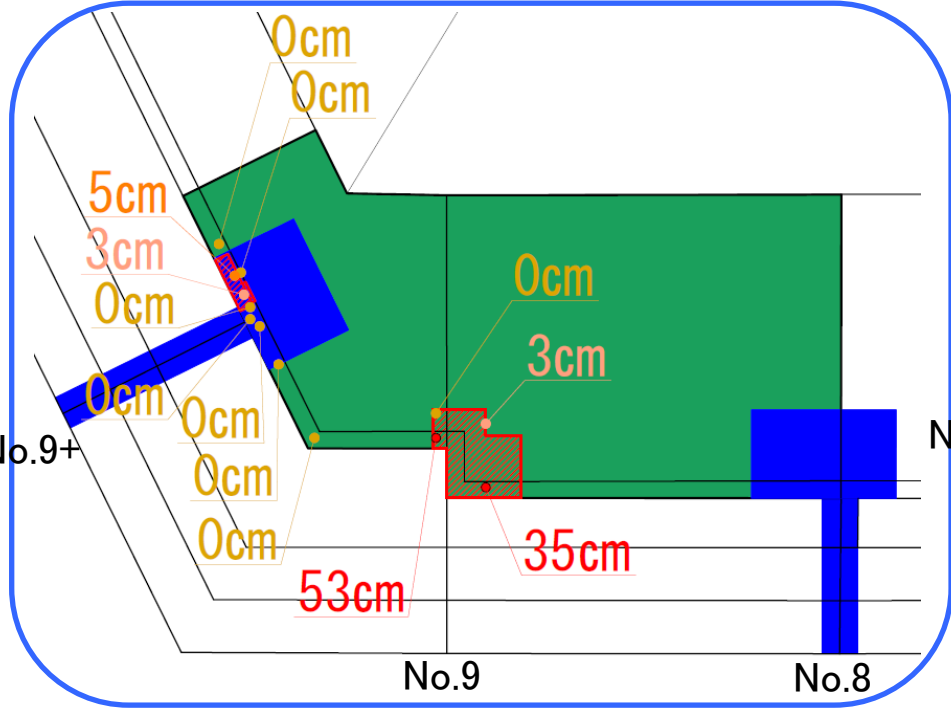
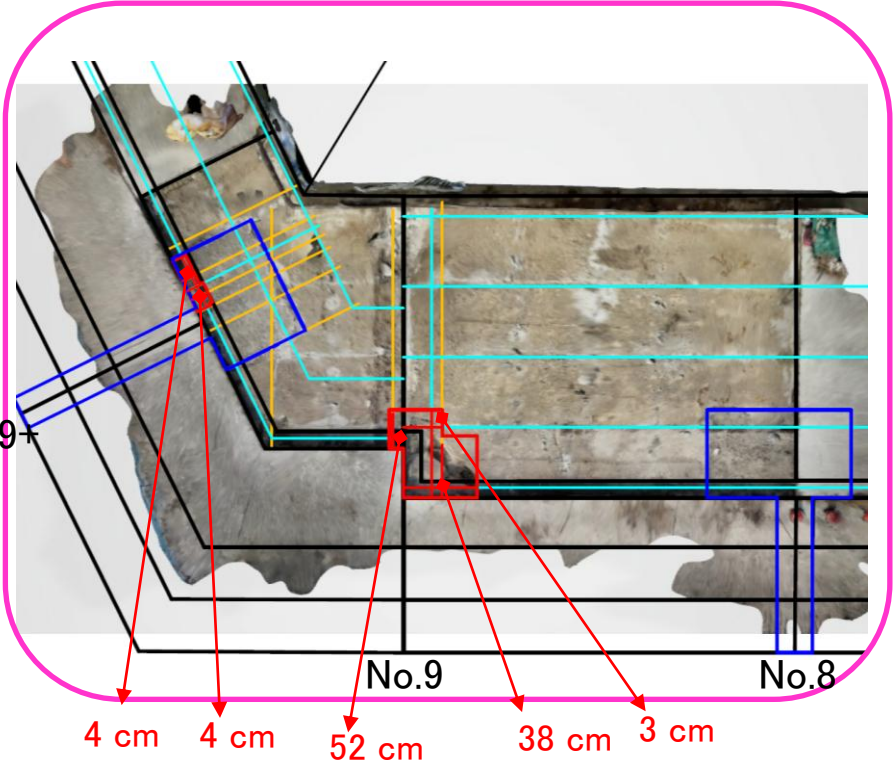
大蔵海岸 防波護岸1(東)

| 項目 | | No.8 | | No.9 | | |
|---|---|---|---|---|---|---|
| 空洞厚 | 事前調査結果(cm) | 35 | 3 | 53 | 3 | 5 |
| | 開削調査結果(cm) | 38 | 3 | 52 | 4 | 4 |
| | 差(cm) | 3 | 0 | -1 | 1 | -1 |
