## 1. 現地調査及び検討で確認できたこと

- 1.1 ケーソン目地幅調査
- 1.2 レーダー探査
- 1.3 レーダー探査の精度検証
- 1.4 空洞周辺目視調査（開削調査）
- 1.5 粒度調査
- 1.6 カメラによる波浪状況確認調査
- 1.7 波浪変形計算
- 1.8 現地調査全体の総括

## 1.1 ケーソン目地幅調査

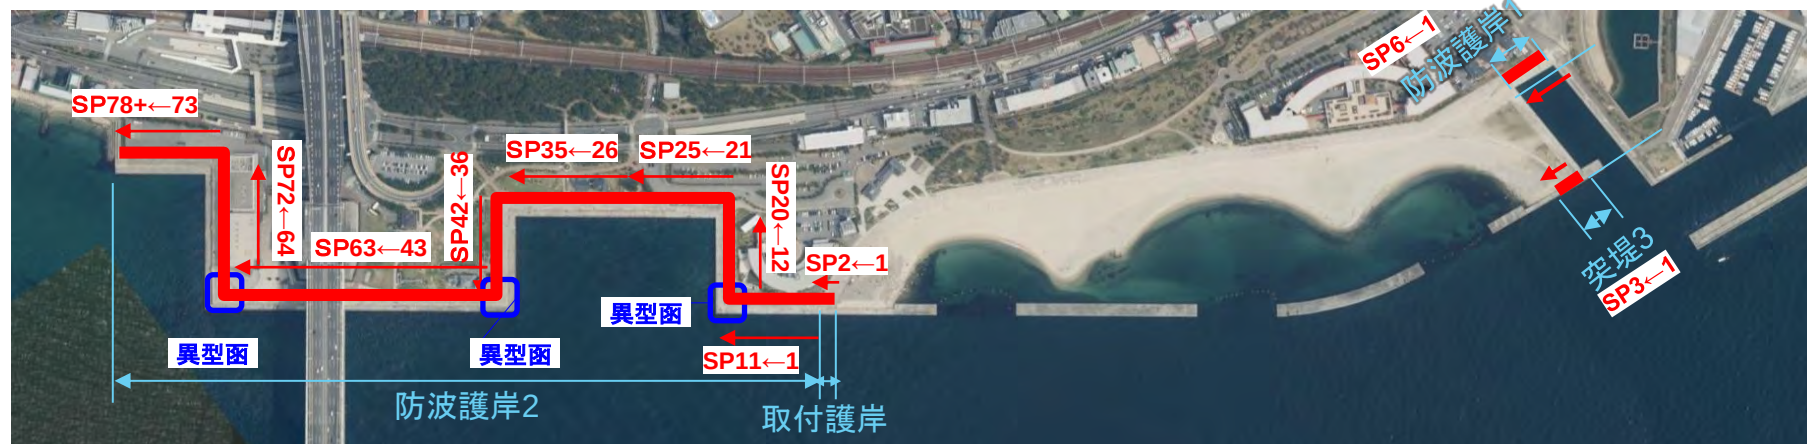
| 施設名 | 取付護岸 | | | 突堤3 | | | 防波護岸1 | | | | | | | | | |
|---|---|---|---|---|---|---|---|---|---|---|---|---|---|---|---|---|
| ケーソン目地幅（mm） | － | 70 | 70 | － | 40 | 70 | 140 | － | － | 30 | 70 | 120 | 85 | 340 | | |

目地幅は概ね規格値である100mm以下であったが、7箇所で100mmを超えており、うち2箇所は規格値の2倍を超える200mm以上だった。目地幅が大きい箇所は、施設端部もしくは隅角部における異型函に隣接する箇所を確認される傾向が見られた。

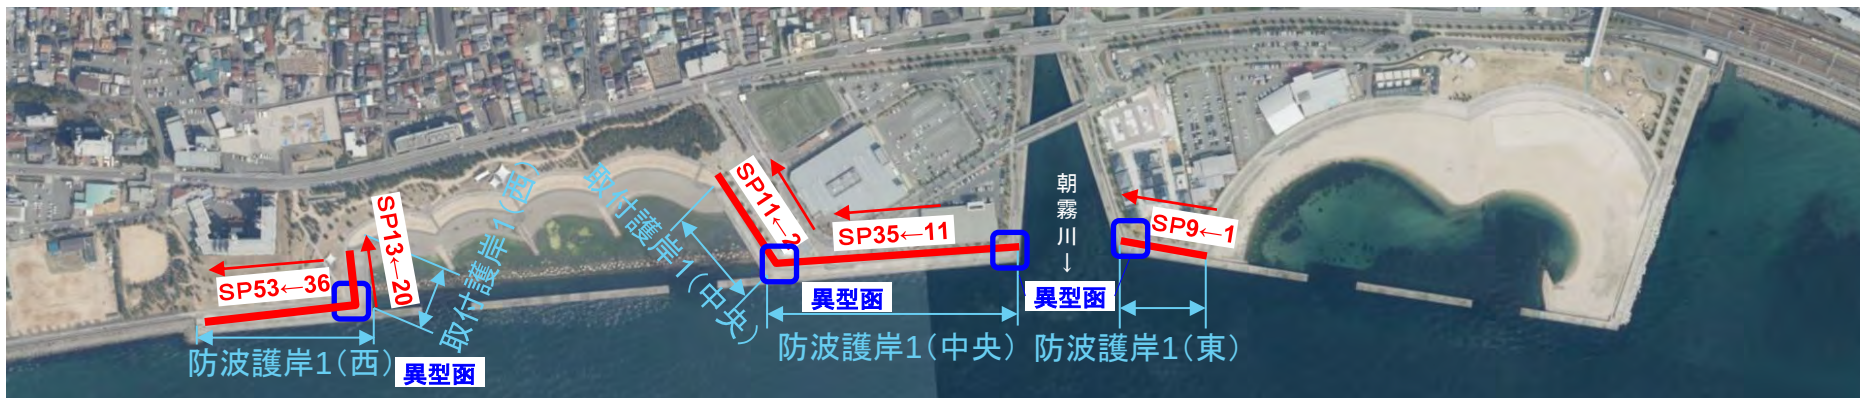
- ・ケーソン目地幅は、概ね規格値である100mm以下であったが、8箇所では100mmを超えていた。
- ・施設端部もしくは隅角部における異型函に隣接する箇所では、ケーソン目地幅が広い傾向が見られた。
- ・大蔵海岸では平成22年及び平成31年にケーソン目地幅の調査を実施しているが、計測値に大きな変化がないことが確認できたため、ケーソン函体は動いていないと考えられる。

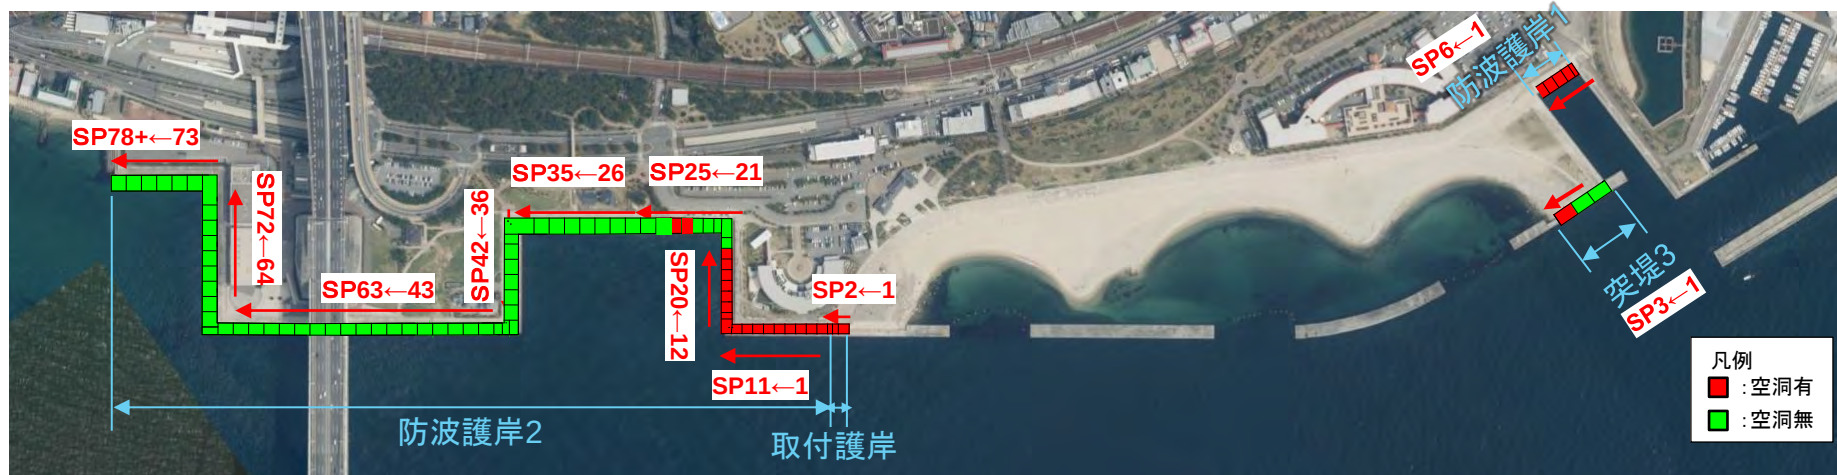
空洞範囲は目地部付近を中心に分布する傾向が確認された。また、施設端部もしくは隅角部における異型函に隣接する箇所でも空洞が発生していることが確認された。

西垂水舞子海岸では、目地部だけでなく、波返工前面にも空洞が確認され、縦断方向に帯状に分布する傾向が確認された。

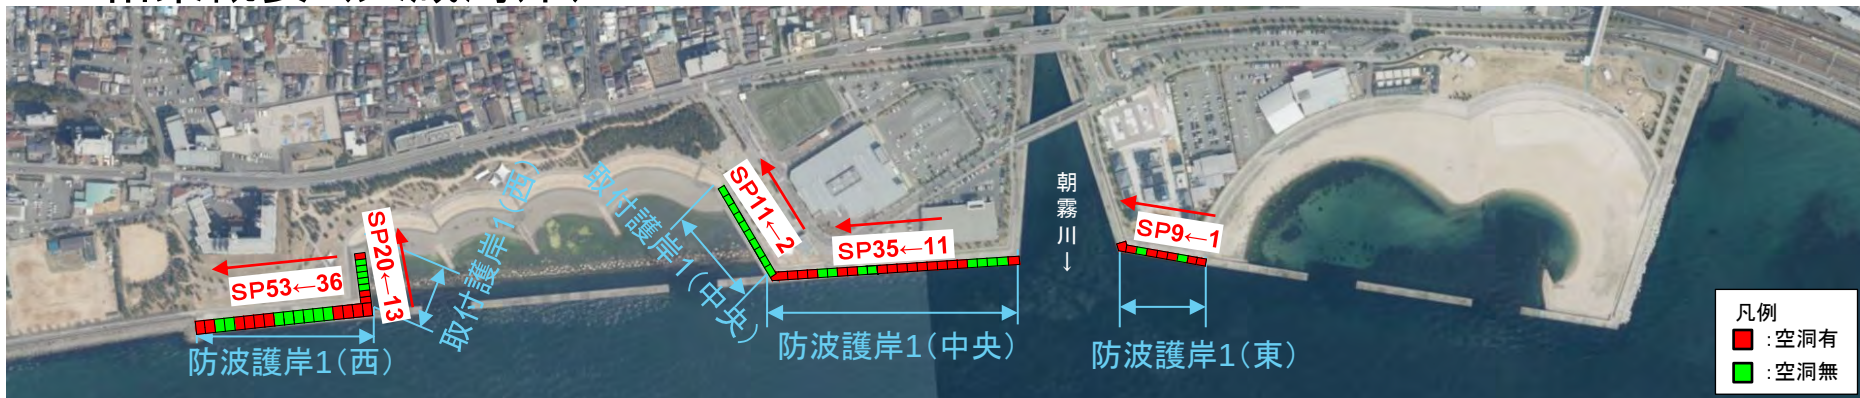
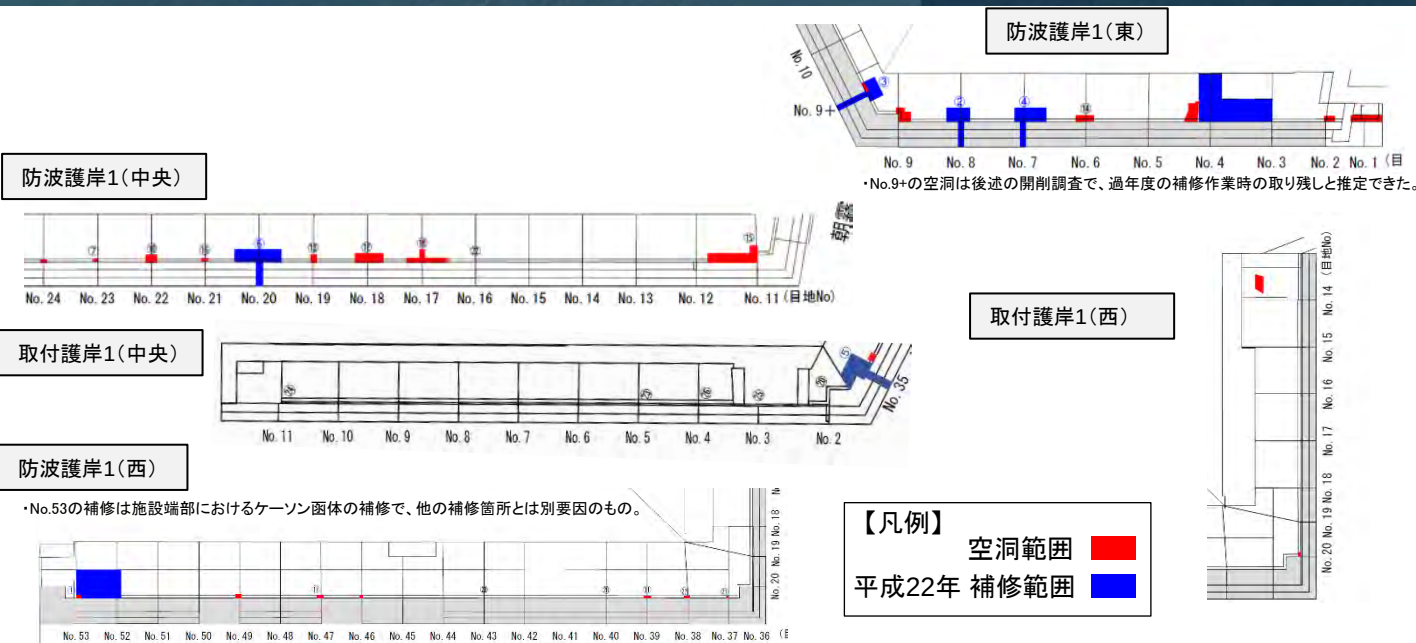
- ・空洞範囲は、概ね目地部付近を中心に分布する傾向が確認された。
- ・波返工前面において、縦断方向に連続的に分布する空洞は確認されなかった。
- ・平成22年補修対策箇所隣接部で空洞が確認されたが、補修対策箇所(目地部補修)において空洞は確認されなかった。

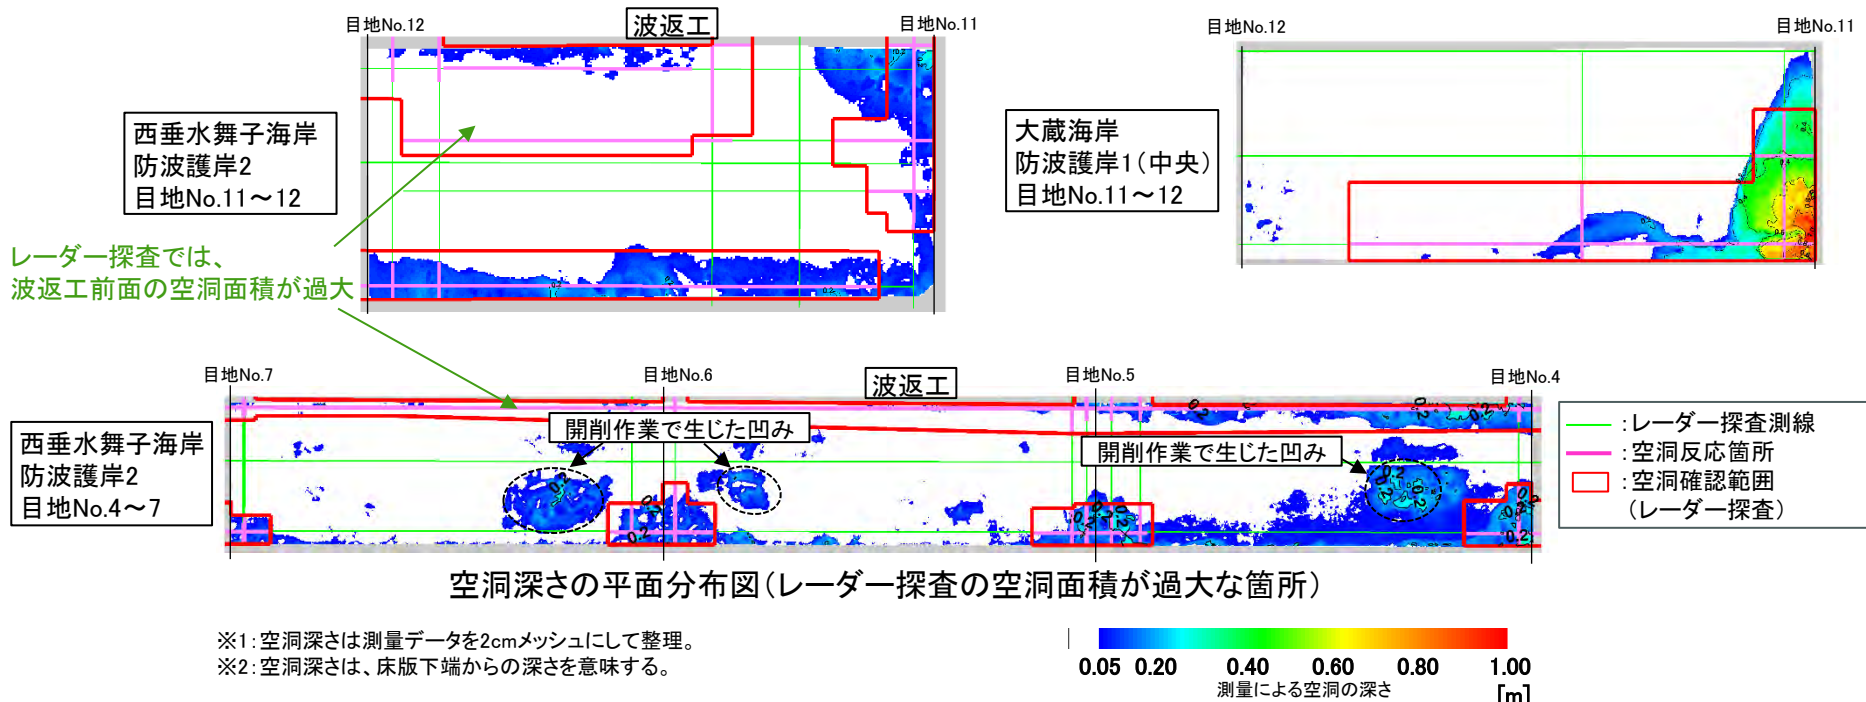
レーダー探査で過小評価していた箇所は、空洞最深部から離れた端部のみであった。

過大評価していた箇所は、近傍に浅い空洞が広く分布している箇所で、基礎砕石の緩みや空隙をレーダー探査で空洞反応箇所として捉えていた可能性が考えられる。

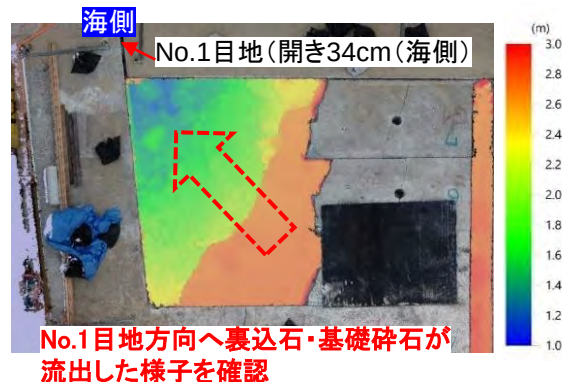
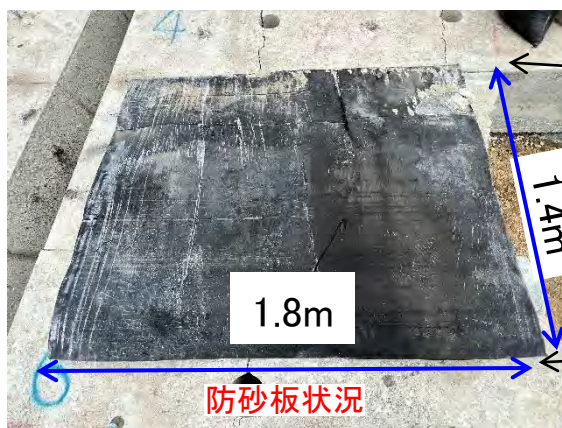
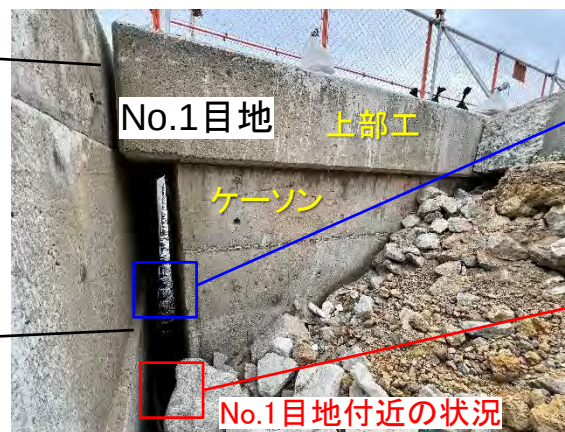
##### 防波護岸1 No.1

No.1目地開き  
海側: 34cm  
陸側: 25cm

開削調査時(水面付近) 陸側から撮影 シート破損状況

防波護岸1 No.1において、空洞深さは1.27m程度であったこと、防砂板が損傷していること、基礎碎石及び裏込石が目地部から流出していたことが確認された。目地幅は34cmであった。

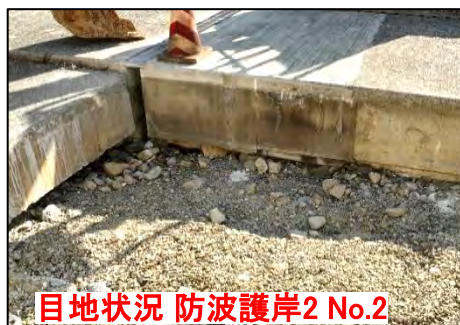
目地状況 防波護岸2 No.2

目地で基礎碎石が流出し、裏込石の露出が確認されたが、裏込石の顕著な流出は確認されなかった。  
基礎碎石層の厚みは 7~10cm程度であった。防砂板留め金具の腐食および防砂板上端の隙間が確認された。

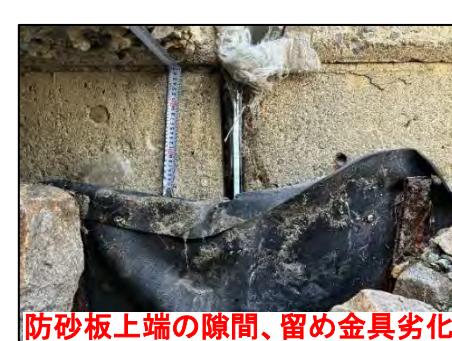
防砂板上端の隙間、留め金具劣化

- 図面においても基礎碎石下部の防砂シートは記載されておらず、現地での設置も確認されなかった。
- 防砂板はケーソン上端部より低く設置されており、8~26cmの隙間があることが確認された。
- 目地裏の浅い空洞は、基礎碎石のみの流出で、裏込石の流出は確認されなかった。
- 防砂板の破損は確認されなかったが、防砂板上端とケーソン上部工の隙間が確認された。
- 防砂板の留め金具は腐食しており、ボルト等も外れている(劣化)箇所が確認された。

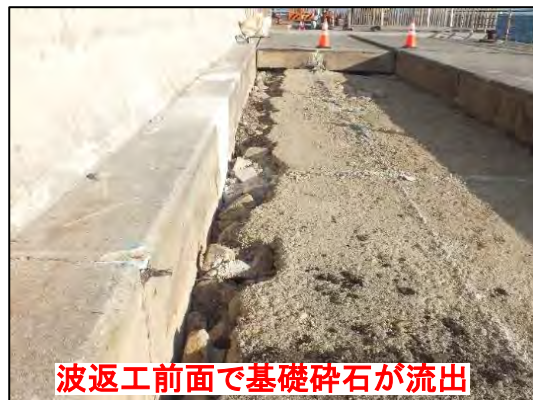
波返工前面で基礎碎石が流出し、裏込石の露出が確認された。

波返工前面で基礎碎石が流出

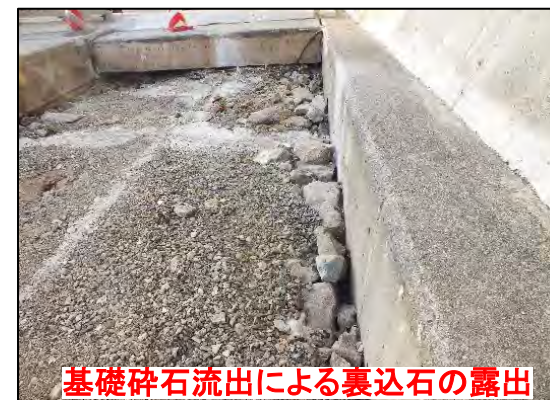
基礎碎石流出による裏込石の露出

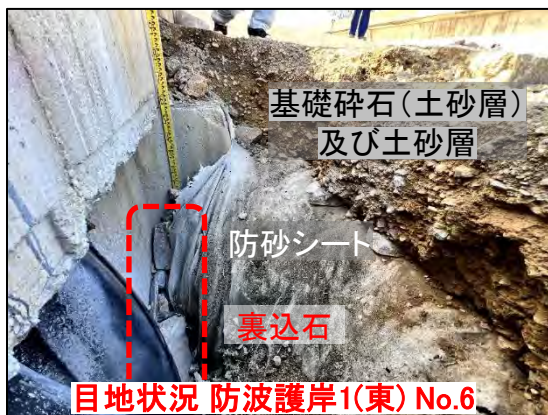
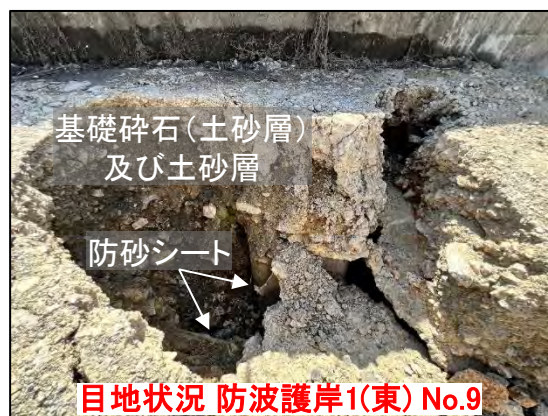
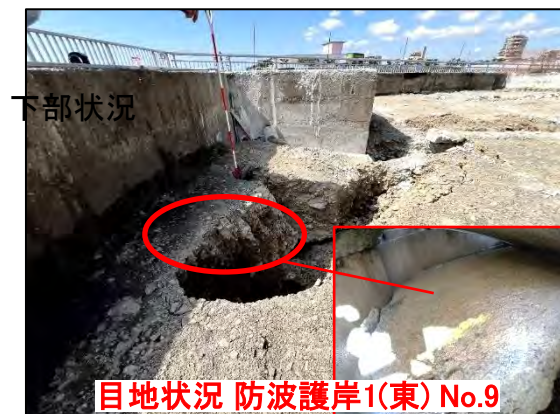
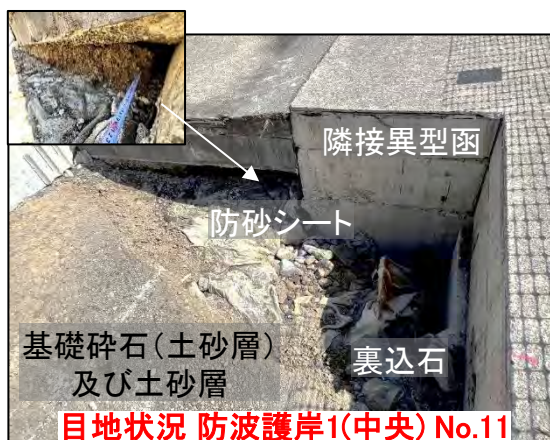
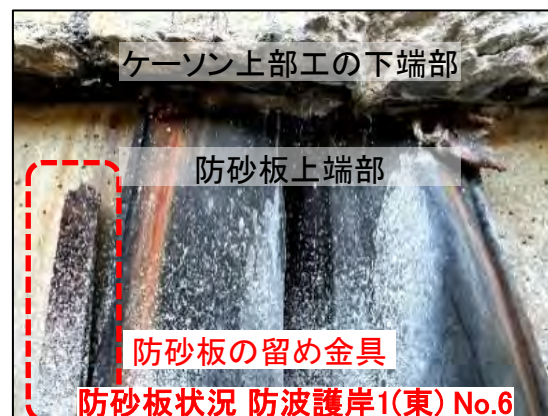
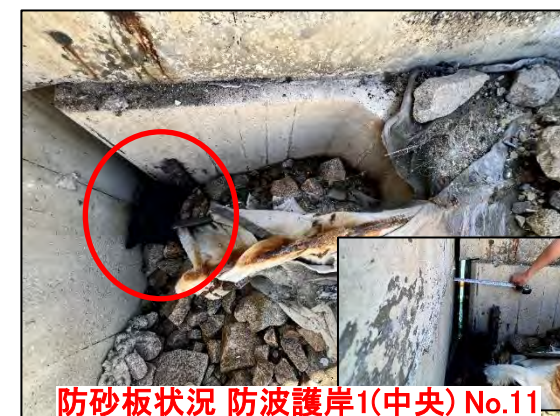
##### 防波護岸1(東) 目地No.6、9、11

目地部付近で基礎砕石(土砂層)、土砂層及び裏込石(防砂シート下部)の流出が確認された。なお、防砂板の留め金具の劣化・破損及び防砂板のめくれ等が確認された。

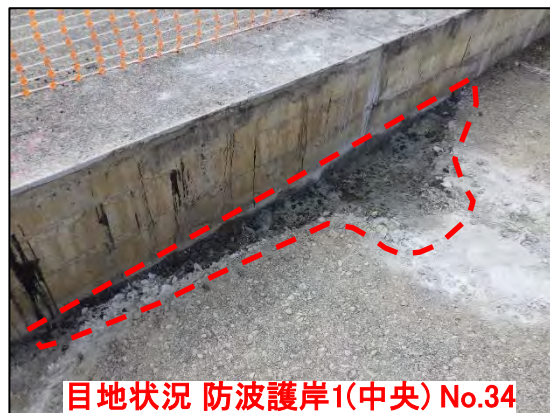
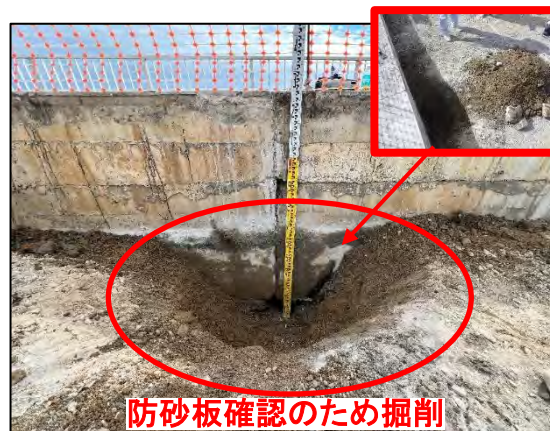
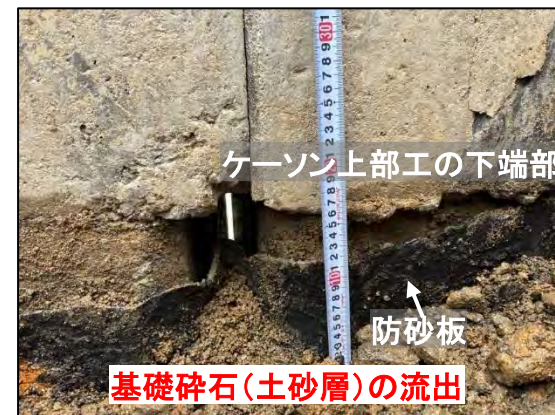
##### 防波護岸1(中央)目地No.34-35

目地部で基礎碎石(土砂層)が流出していたが、裏込石の流出は確認されず、比較的小さな空洞が確認された。  
(防砂板確認のため基礎碎石(土砂層)及び土砂層を掘削)

○ 目地裏の浅い空洞は、基礎碎石(土砂層)のみの流出で、裏込石の流出は確認されなかった。

○ 防砂板の破損は確認されなかったが、防砂板上端とケーソン上部工の隙間が確認された。

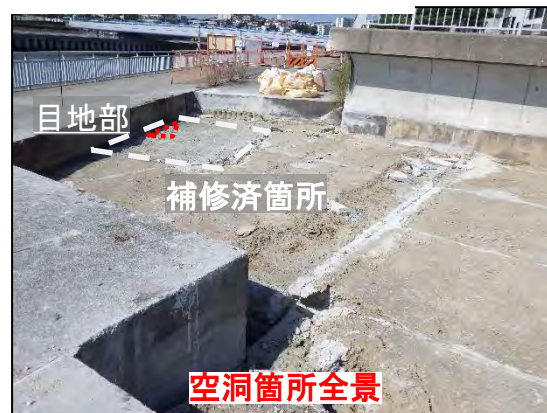
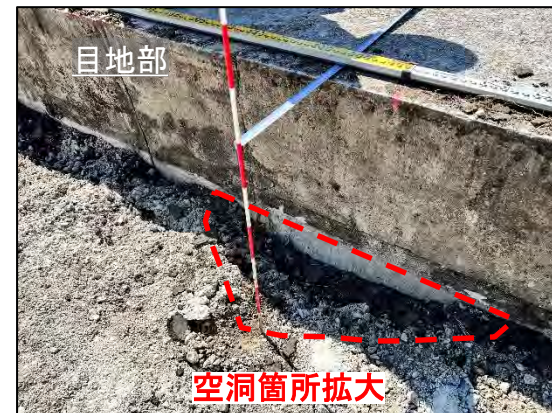
##### 防波護岸1(東)目地No.9+

補修対策箇所隣接部で空洞反応があった部分を確認したが、ケーソン目地部から離れた位置で5cm程度の深さのものであり進行性も確認できなかったため、過年度の補修時に取り残されたものと判断した。

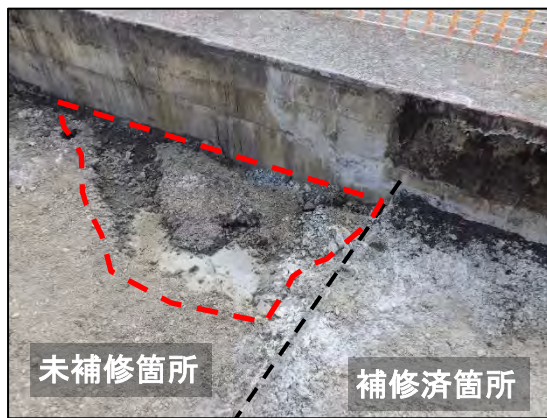
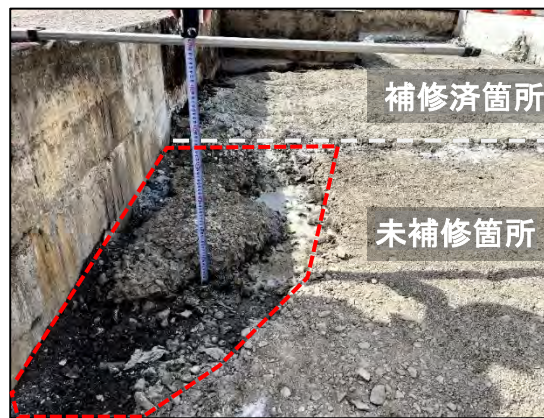
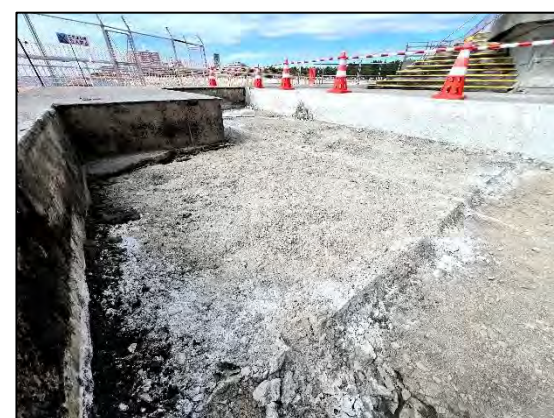
##### 防波護岸1(中央)目地No.34-35

過年度補修対策箇所隣接部の空洞は、深さ10cm程度でケーソン目地部に続くものではなく、補修作業の対象外とされたものと判断した。

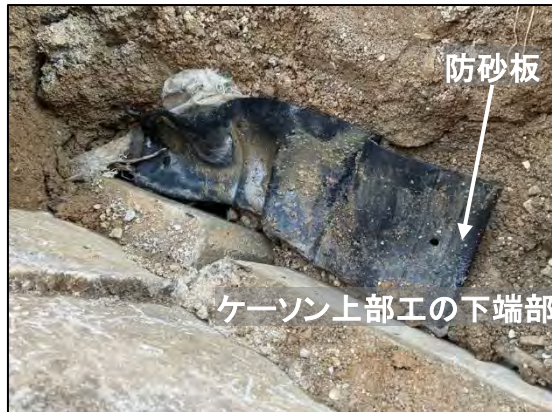
##### 防波護岸1(中央)目地No.12

空洞が確認されなかった箇所において、防砂板の上端はケーソン上部工の下端部まで機能していたことを確認した。  
(防砂板確認のため基礎碎石(土砂層)及び土砂層を掘削)

○空洞が確認されなかった箇所を試掘した結果、防砂板が適切に設置されていることが確認された。
