## 2. これまでの調査内容等から推定される空洞要因

- 2. 1 空洞の発生要因
- 2. 2 空洞深さと目地幅の関連性
- 2. 3 今回調査で分かった施工及び対策工実施にあたっての留意点

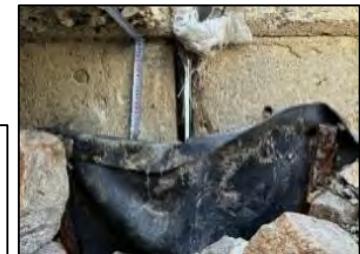
【現地調査での確認事項】目地部で発生した空洞において、防砂板の損傷がみられた箇所では裏込石流出を伴う大きな空洞が確認された。また、防砂板の損傷はみられないが、防砂板の上端とケーソン上部工に隙間がある箇所では比較的小さな空洞が確認された。波返工前面で発生した空洞において、基礎碎石および土砂の下部流出もしくは局所的な発生が確認された。

- ・事例及び背後土砂も踏まえて、基礎碎石に加えて裏込石の流出が確認された空洞(空洞深さ 20cm以上)を「**空洞規模が大きい事例**」とし、裏込石の流出に至っていない事例は「**空洞規模が小さい事例**」と分類する。
- ・波返工前面の空洞は「**空洞規模が小さい事例**」と分類する。

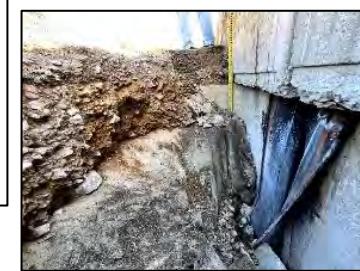
波返工と床版の隙間(目地等)より雨水・越波水が進入  
↓  
基礎碎石が下部の裏込石へ流出(防砂シートが機能していない場合)  
↓  
基礎碎石の層厚に相当する空洞が発生  
※波返工の構造物近傍の施工時転圧不足等による局所的な基礎碎石(土砂層)の沈下も推定。

基礎碎石及び土砂層の流出状況

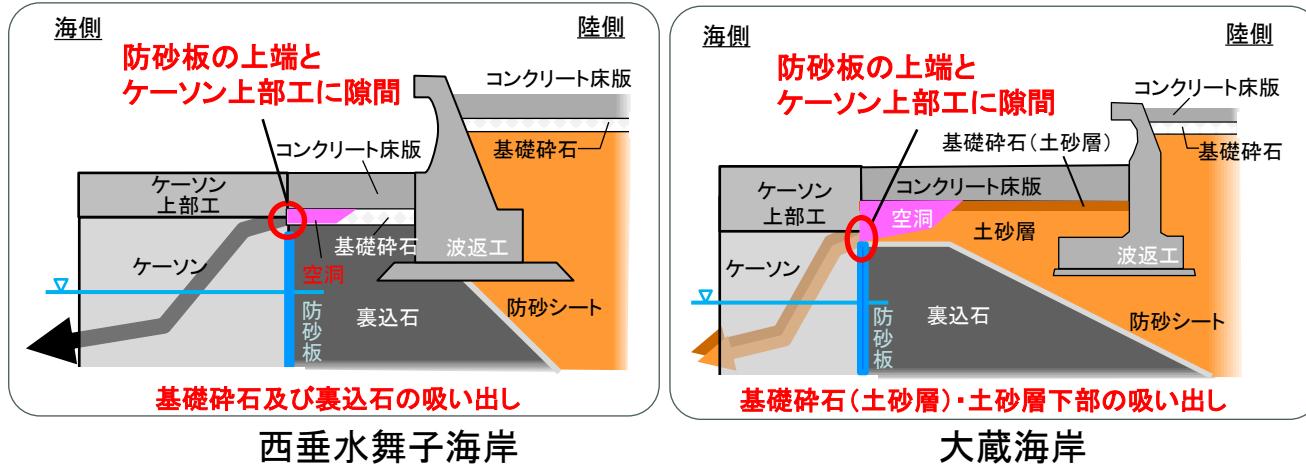
- 防砂板の損傷はみられないが、防砂板の上端とケーソン上部工に隙間がある  
→ 基礎碎石（大蔵海岸では土砂層下部）が吸い出されたことを推定

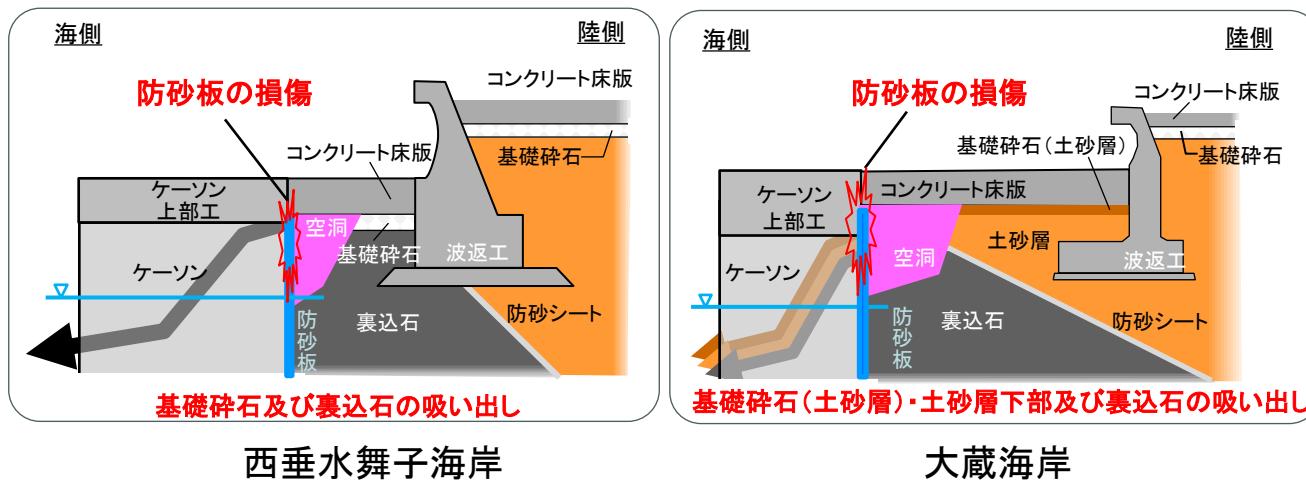
- 防砂板の損傷がみられる → 基礎碎石（大蔵海岸では土砂層も含む）及び裏込石の吸い出しを推定

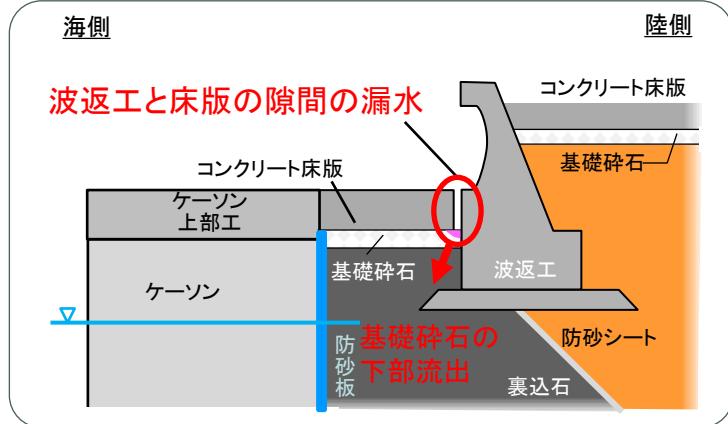
- ・ 波返工前面に空洞がみられる

比較的浅い空洞が帯状に分布する傾向が確認された

- 波返工と床版の隙間から漏水（越波や雨水の浸入）の可能性
- 基礎碎石が下部の裏込石空隙部へ流出したものと推定

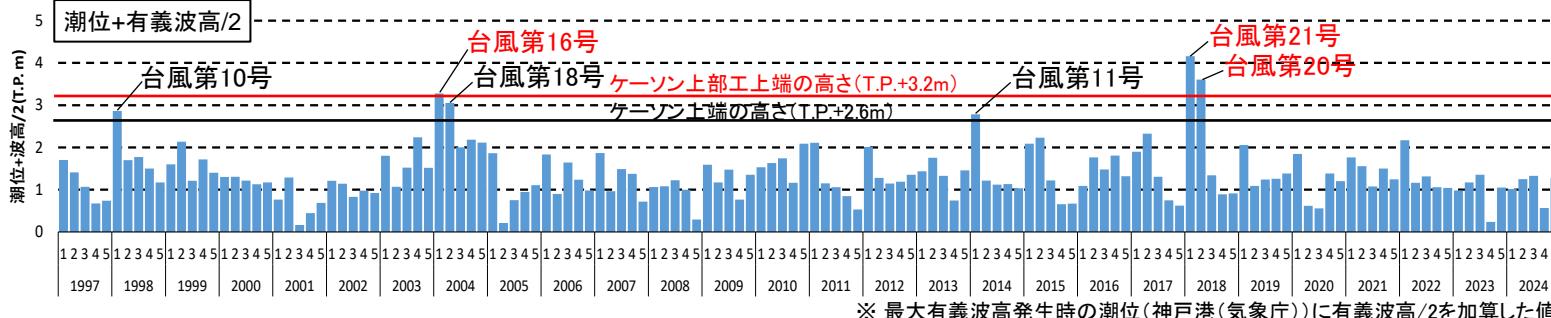
西垂水舞子海岸

- 空洞の拡大は、高波浪や越波により顕著になると推定される。
- このため、大蔵海岸及び西垂水舞子海岸が整備された1997年以降について、高波浪となる外力を整理。
- 西垂水舞子海岸では、「潮位+有義波高/2」がケーソン函体上端を超えるものが6回(4ヶ年)発生。  
(1998年台風第10号、2004年台風第16号・第18号、2014年台風第11号、2018年台風第21号・第20号)
- 大蔵海岸では、「潮位+有義波高/2」がケーソン函体上端を超えたものは、2回発生(2018年台風第21号・第20号)
- 上記擾乱にて、高波浪や越波により、防砂板の損傷や空洞発生・拡大が顕著になつたと推定。
- 2018年台風第20号ではケーソン上部工上端を超えて打ち上がっており、経年により目地板上端隙間等から小さな空洞が発生していた箇所で空洞進行が拡大した可能性。

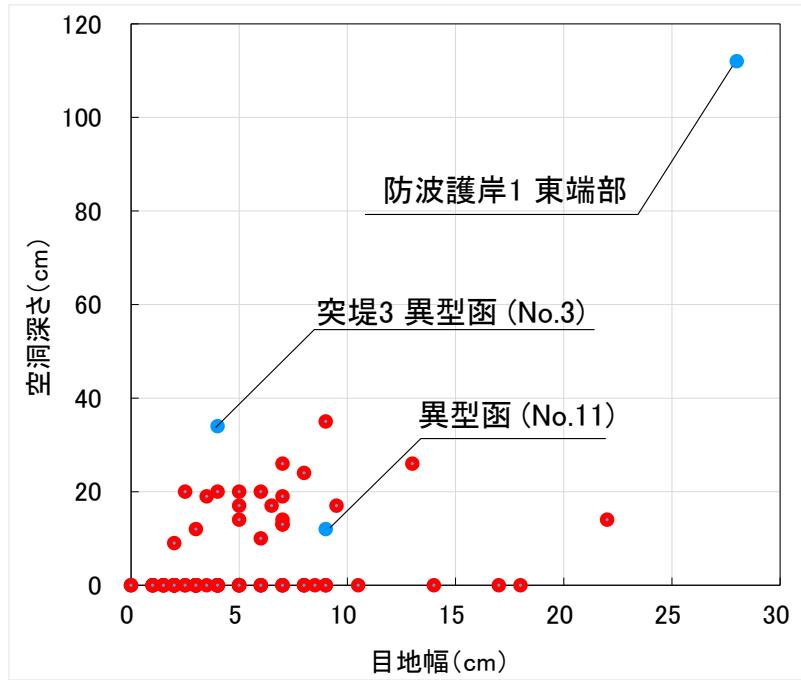
空洞深さと目地幅の関係（目地側）

西垂水舞子海岸における空洞規模と目地幅の関係性は、「目地付近」と「波返工前面付近」とともにほとんど見られないことが確認された。

ケーソン目地幅が広い隅角部や端部等では、設計及び施工時に背後土砂の流出対策等の配慮が特に必要であることが示唆される。

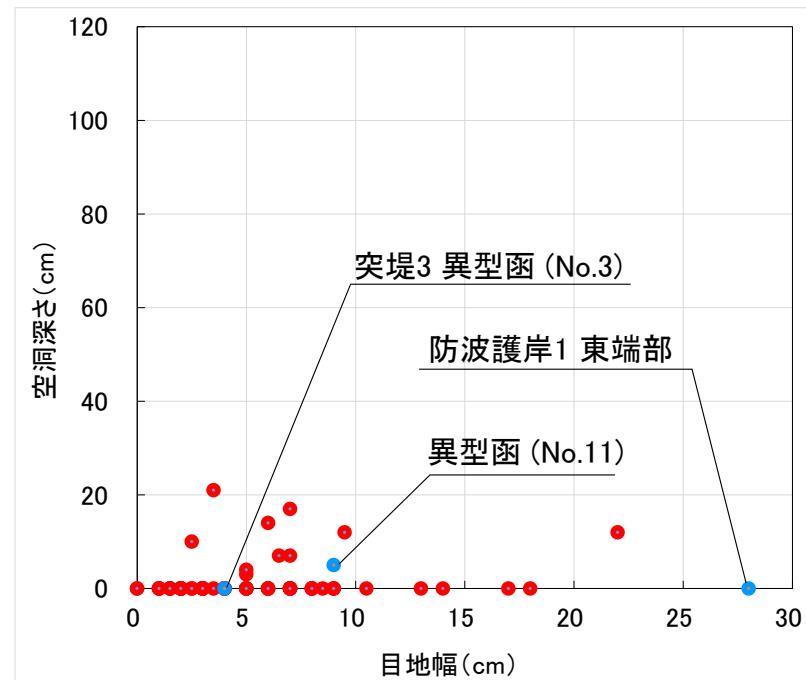
空洞深さと目地幅の関係（波返工前面側）

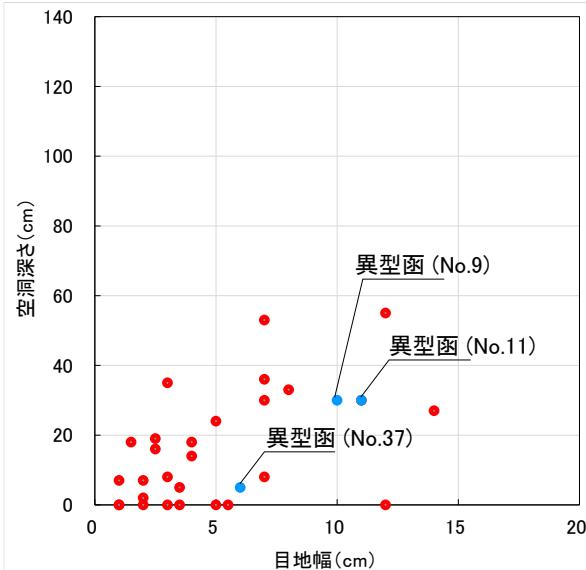
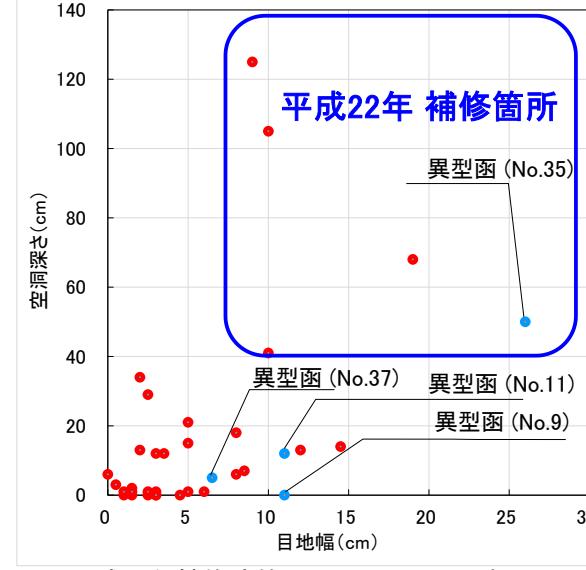
※No.53(平成22年補修箇所・異型函) 目地幅9.0cm、空洞深さ230cmを除く

大蔵海岸における空洞規模と目地幅の関係性は、一定の相関は見られるが、目地幅が5cm程度と比較的小さい場合でも40cm程度の空洞深さが確認されており、空洞規模を拡大させる要素として目地幅以外の要素があることが示唆される。

→ 目地幅によらず空洞が発生する可能性がある。
