### 3. 対策工の提案

#### 3.1 対策範囲の考え方

本体工がケーソン構造で、背後にコンクリート床版が存在する区間について、現状の調査結果と推定された要因から以下の対策工を検討する

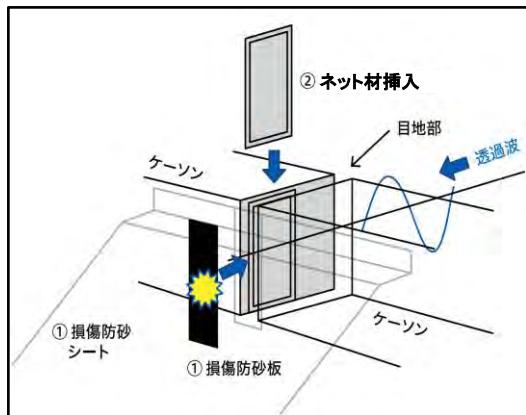
ケーソン目地透過波低減法の概念図及び設置例

###### ● 対策工法1 吸い出し・空洞発生を抑止するケーソン目地透過波低減法

(目地幅200mm以上に適用)

- ・ケーソン間目地部に設置することで、透過波を約80%減衰できる。
- ・外力を減衰することで構造物としての長寿命化が図れ、空洞発生リスクの抑制が可能
- ・地震や高波によるケーソン隙間の変化に対しても、目地部全体で追随し機能を維持することが可能。

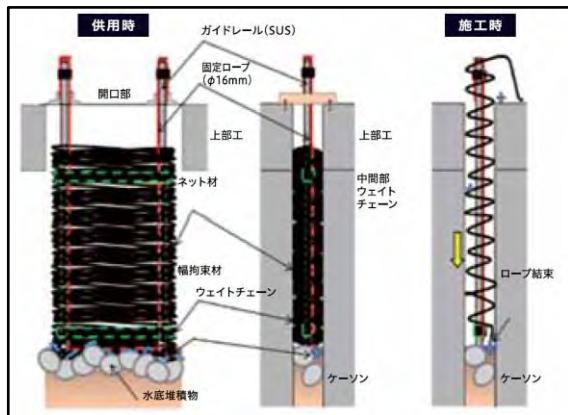
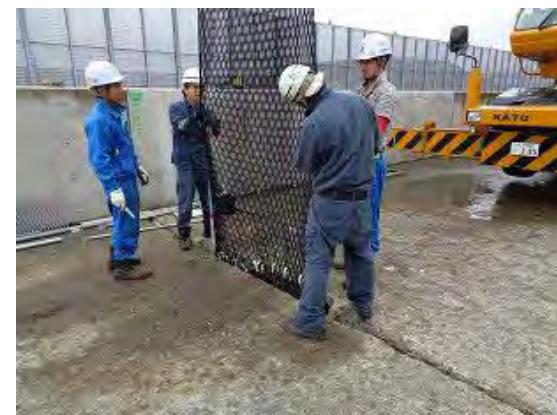
ケーソン目地透過波低減法の施工例

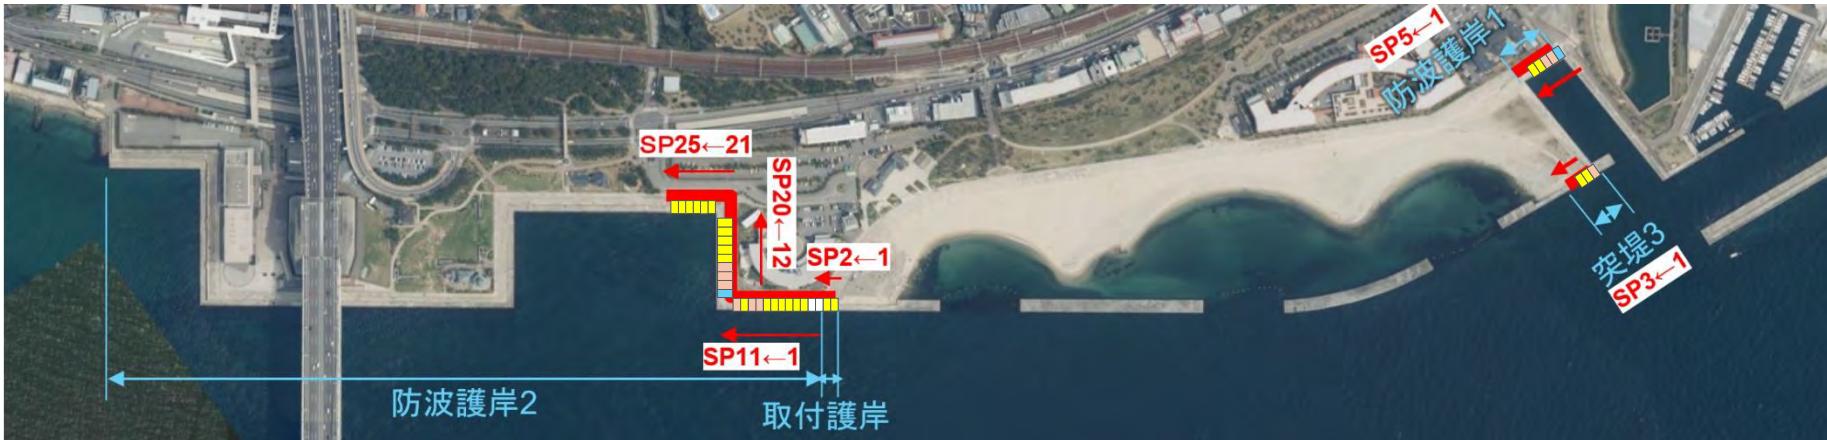
#### 3.5 対策工法の適用案 西垂水舞子海岸

施設名		取付護岸			突堤3			防波護岸1						
スパンNo.		2	1	隣接施設	3	2	1	隣接施設	5	4	3	2	1	隣接施設
空洞有無	陸側	無	有	隣接施設	無	無	無	隣接施設	無	無	無	無	有	隣接施設
	ケーソン側	有	有	隣接施設	有	無	無	隣接施設	有	有	※	有	有	隣接施設
目地部対策(数値は目地幅を示す)	-	70	70	-	40	70	140	-	30	70	120	85	340	
コンクリート置換え	-	○	-	-	○	-	-	-	○	○	-	○	○	
波返工前面対策	隣接施設	-	○	隣接施設	-	-	-	隣接施設	-	-	-	-	-	隣接施設

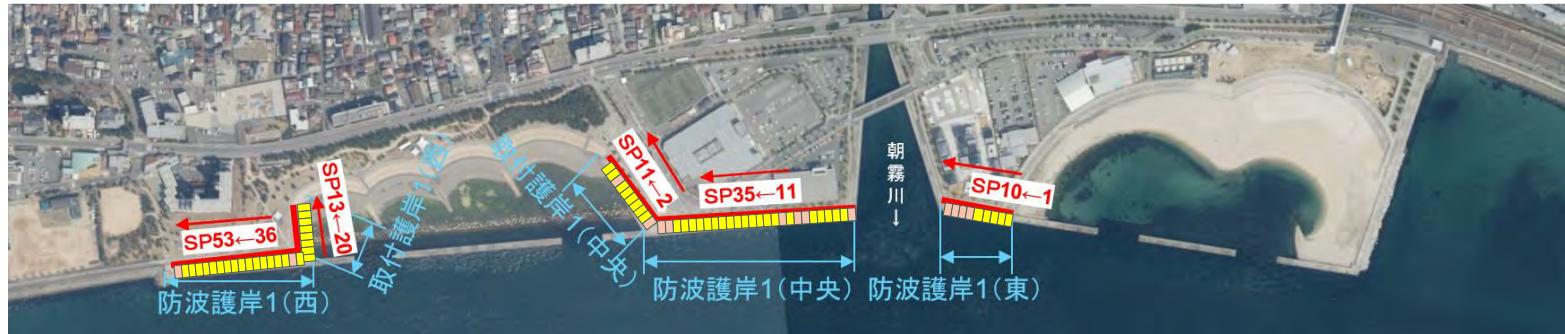
#### 3.5 対策工法の適用案 大蔵海岸

施設名		防波護岸1(中央)										防波護岸1(東)									
スパンNo.		16	15	14	13	12	11	隣接施設	9	8	7	6	5	4	3	2	1	隣接施設			
空洞有無	陸側	無	無	無	無	無	無	無	無	無	無	無	無	無	無	無	無	無			
	ケーソン側	※	無	無	無	無	有	※	有	無	※	有	有	無	有	有	有	有			
目地部対策(数値は目地幅を示す)		60	50	10	30	30	110	—	100	85	190	120	15	30	10	50	25				
コンクリート置換え		—	—	—	—	—	—	○	—	○	—	—	○	—	—	—	○	○	○	○	○
波返工前面対策		—	—	—	—	—	—	隣接施設	—	—	—	—	—	—	—	—	—	隣接施設
