第4回 大蔵・舞子海岸の空洞対策検討委員会

日 時：令和7年12月11日（木）9：30～
場 所：ビズスペース姫路 5階 大ホール

（1）現地調査及び検討で確認できたこと

1. 現地調査及び検討で確認できたこと

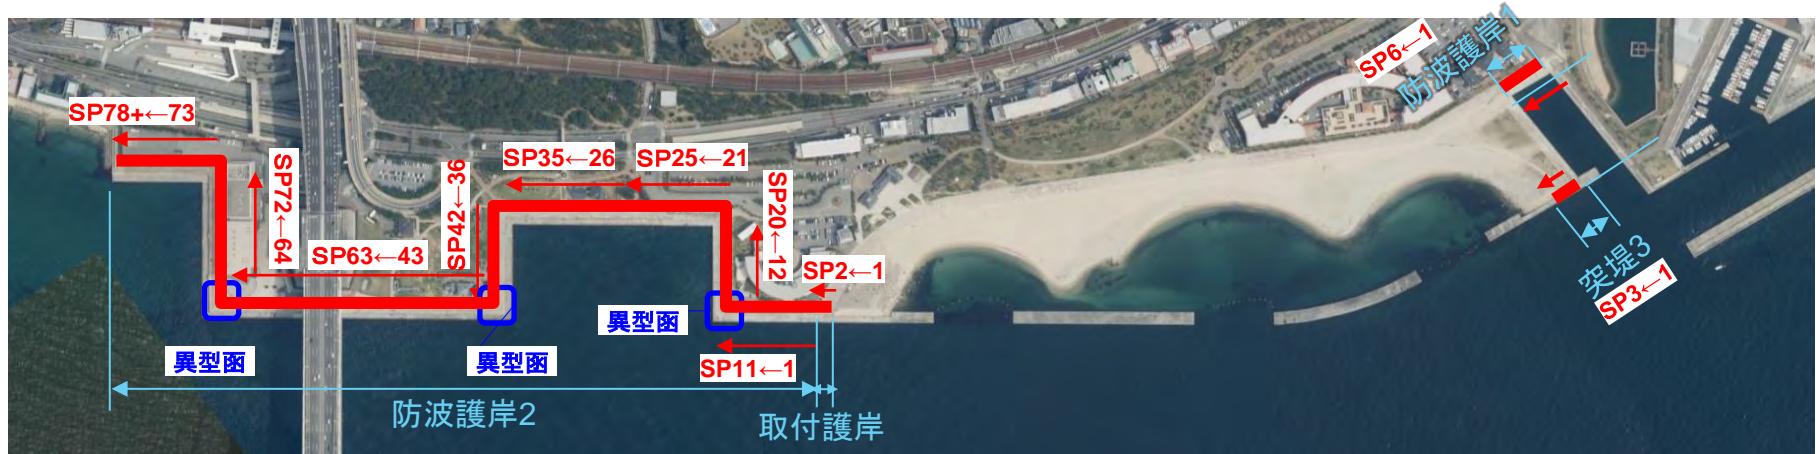
□ 結果概要（西垂水舞子海岸）

目地幅は概ね規格値である100mm以下であったが、7箇所で100mmを超えており、うち2箇所は規格値の2倍を超える200mm以上だった。目地幅が大きい箇所は、施設端部もしくは隅角部における異型函に隣接する箇所で確認される傾向が見られた。

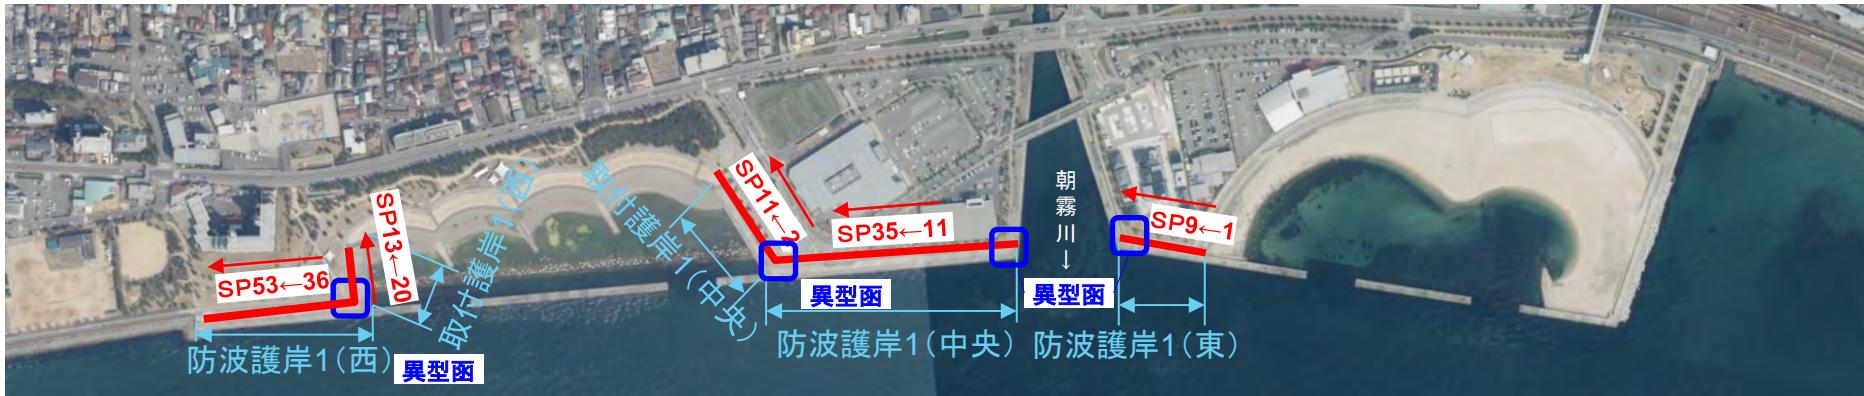
□ 結果概要(大蔵海岸)

- ケーン目地幅は、概ね規格値である100mm以下であったが、8箇所では100mmを超えていた。
- 施設端部もしくは隅角部における異型函に隣接する箇所では、ケーン目地幅が広い傾向が見られた。
- 大蔵海岸では平成22年及び平成31年にケーン目地幅の調査を実施しているが、計測値に大きな変化がないことが確認できたため、ケーン函体は動いていないと考えられる。

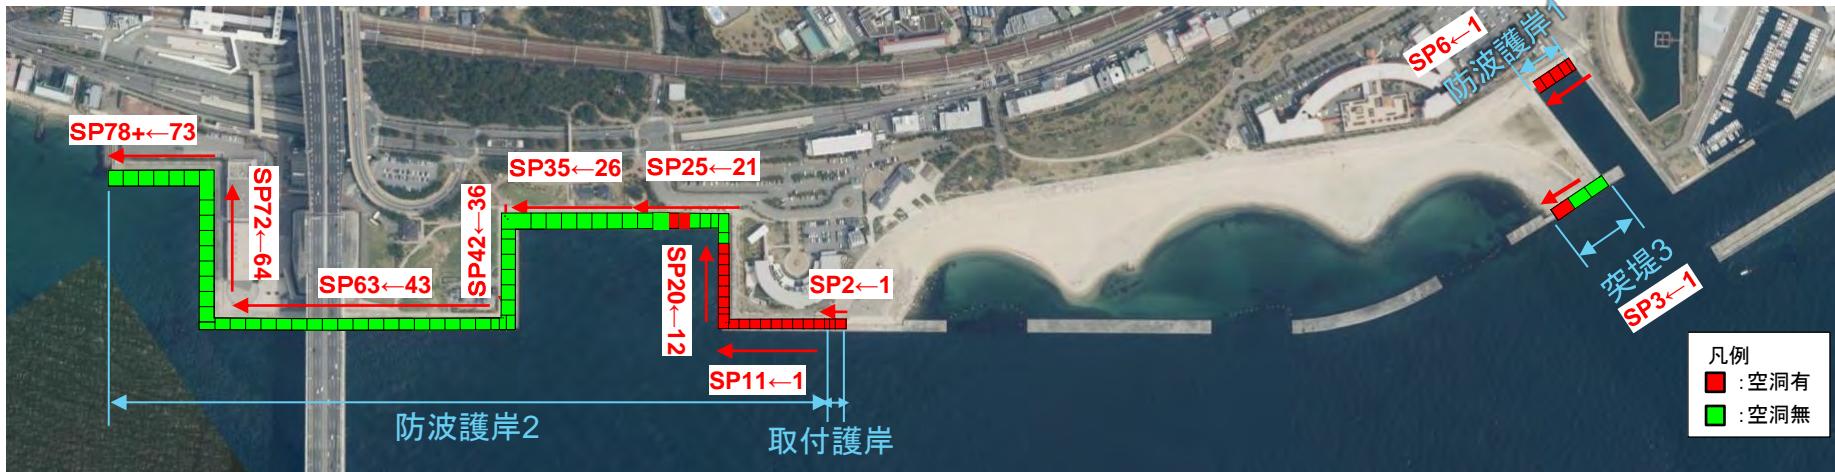
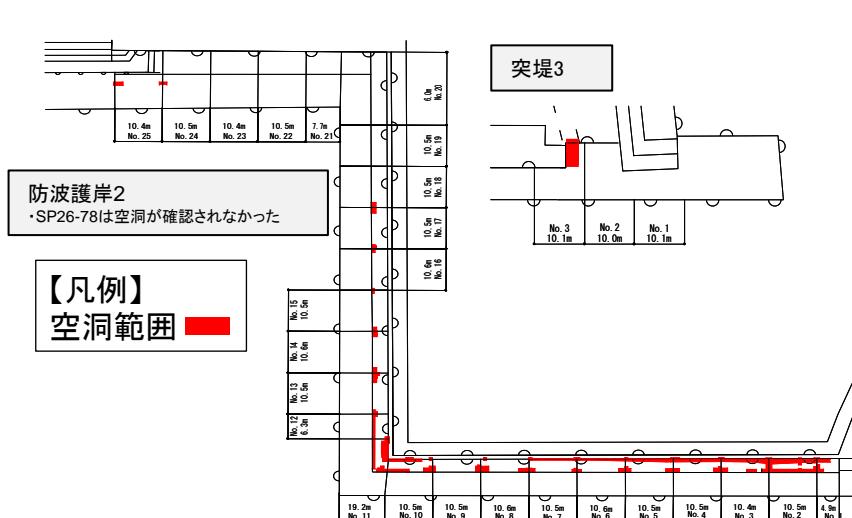
□ 結果概要(西垂水舞子海岸)

空洞範囲は目地部付近を中心に分布する傾向が確認された。また、施設端部もしくは隅角部における異型函に隣接する箇所で空洞が発生していることが確認された。

西垂水舞子海岸では、目地部だけでなく、波返工前面にも空洞が確認され、縦断方向に帯状に分布する傾向が確認された。

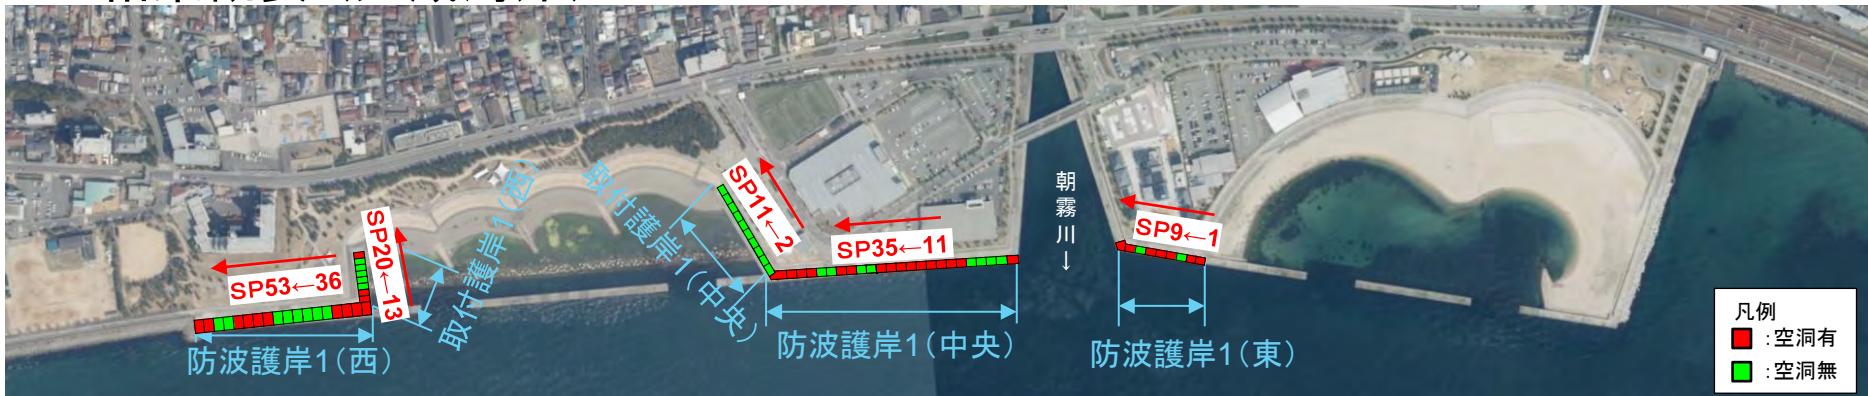
□ 結果概要（大蔵海岸）

- 空洞範囲は、概ね目地部付近を中心に分布する傾向が確認された。
- 波返工前面において、縦断方向に連続的に分布する空洞は確認されなかった。
- 平成22年補修対策箇所隣接部で空洞が確認されたが、補修対策箇所（目地部補修）において空洞は確認されなかった。

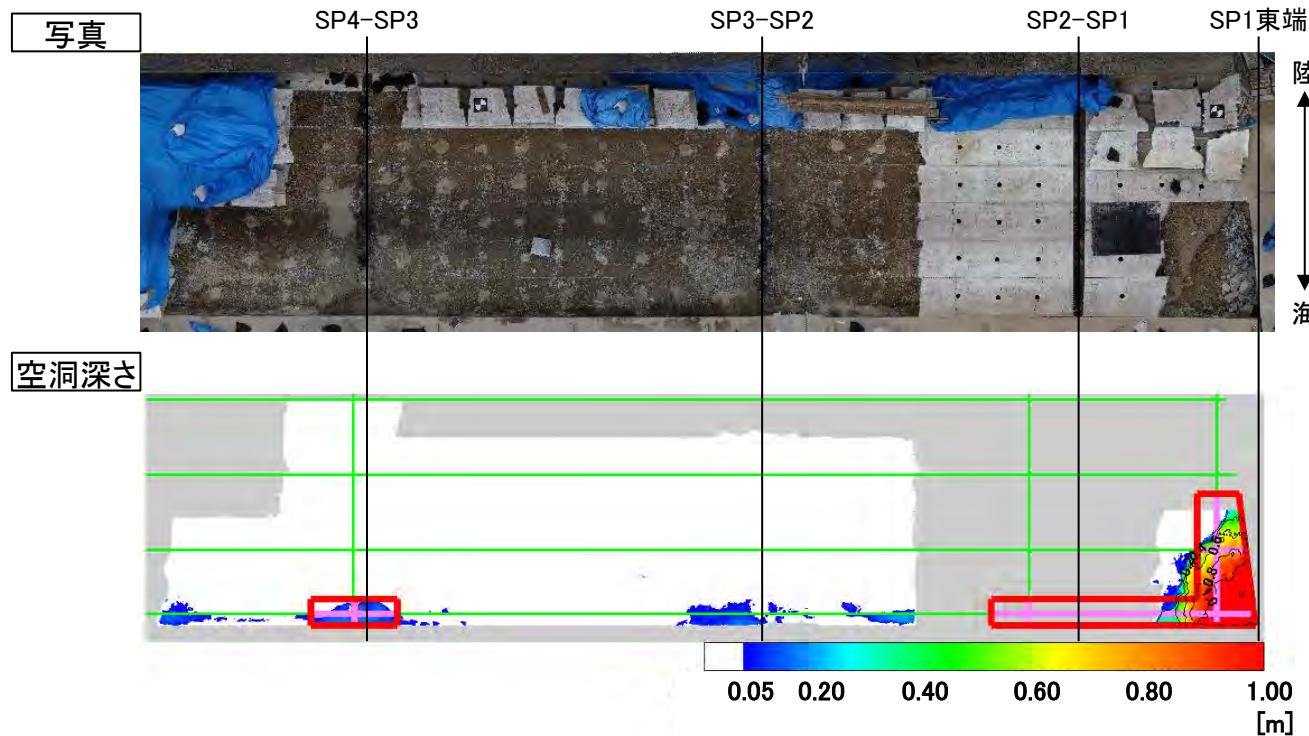
【精度検証結果詳細1】西垂水舞子海岸（防波護岸1）

- レーダー探査の空洞範囲は、開削調査の空洞範囲を概ね網羅していることを確認
- レーダー探査で見逃されている空洞はないことを確認

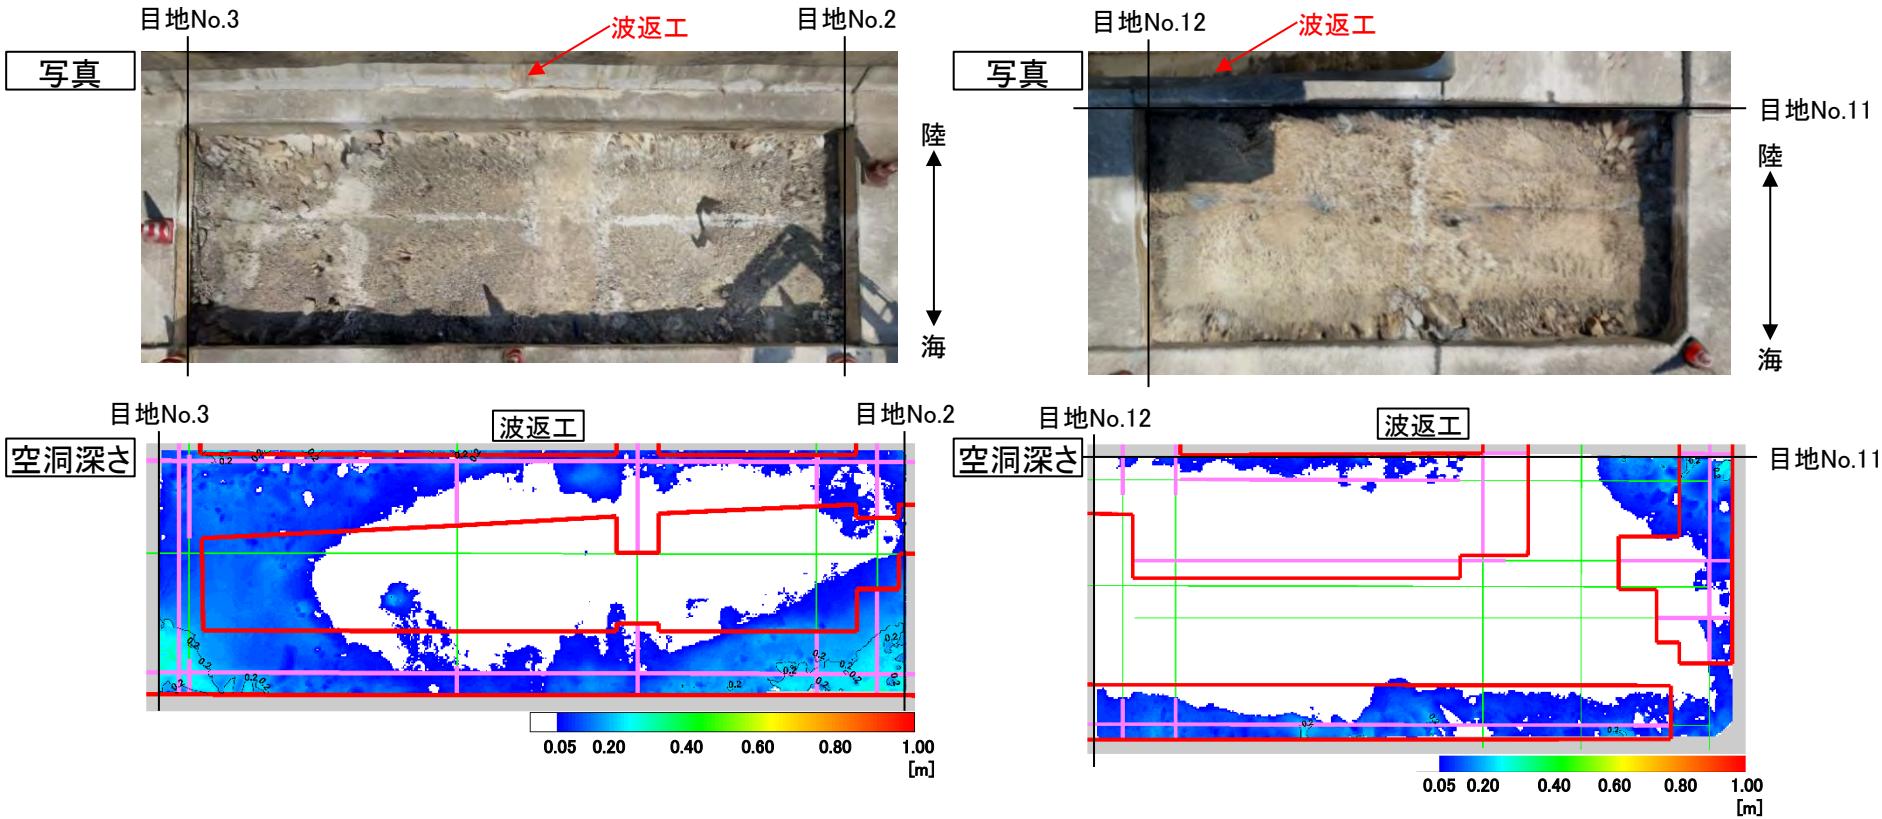
【精度検証結果詳細2】西垂水舞子海岸(防波護岸2)

- レーダー探査の空洞範囲は、開削調査の空洞範囲を概ね網羅していることを確認
- レーダー探査で見逃されている空洞はないことを確認

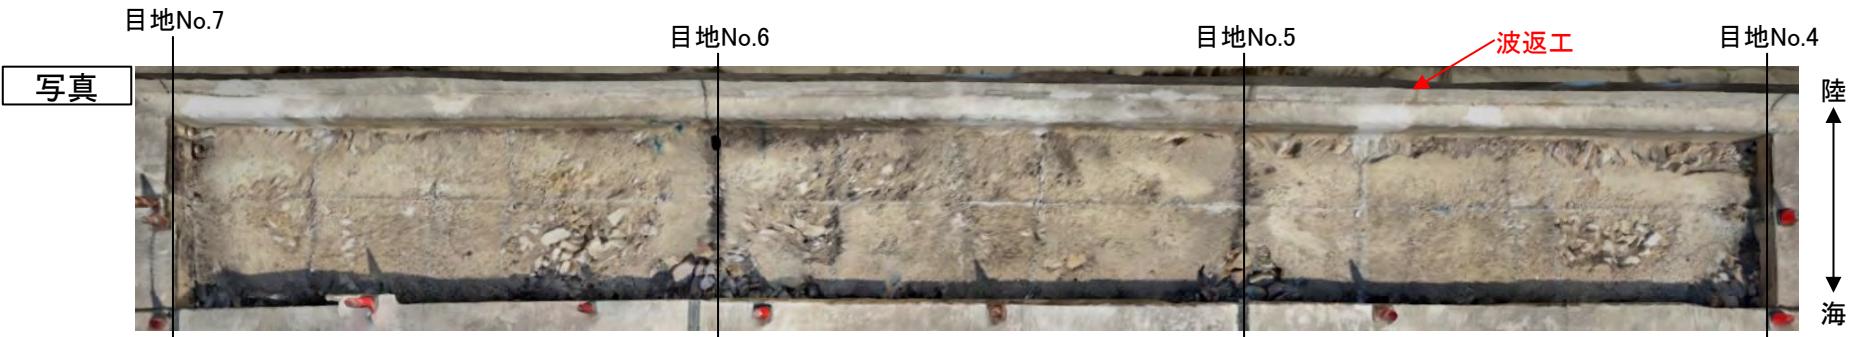
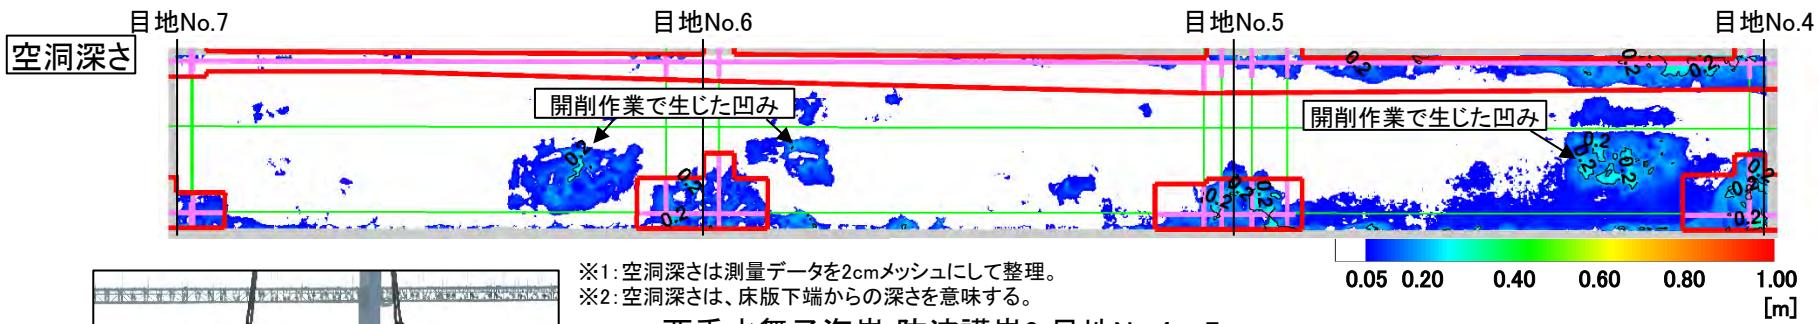
【精度検証結果詳細3】西垂水舞子海岸(防波護岸2)

- レーダー探査の空洞範囲は、開削調査の空洞範囲を概ね網羅していることを確認
- レーダー探査で見逃されている空洞はないことを確認

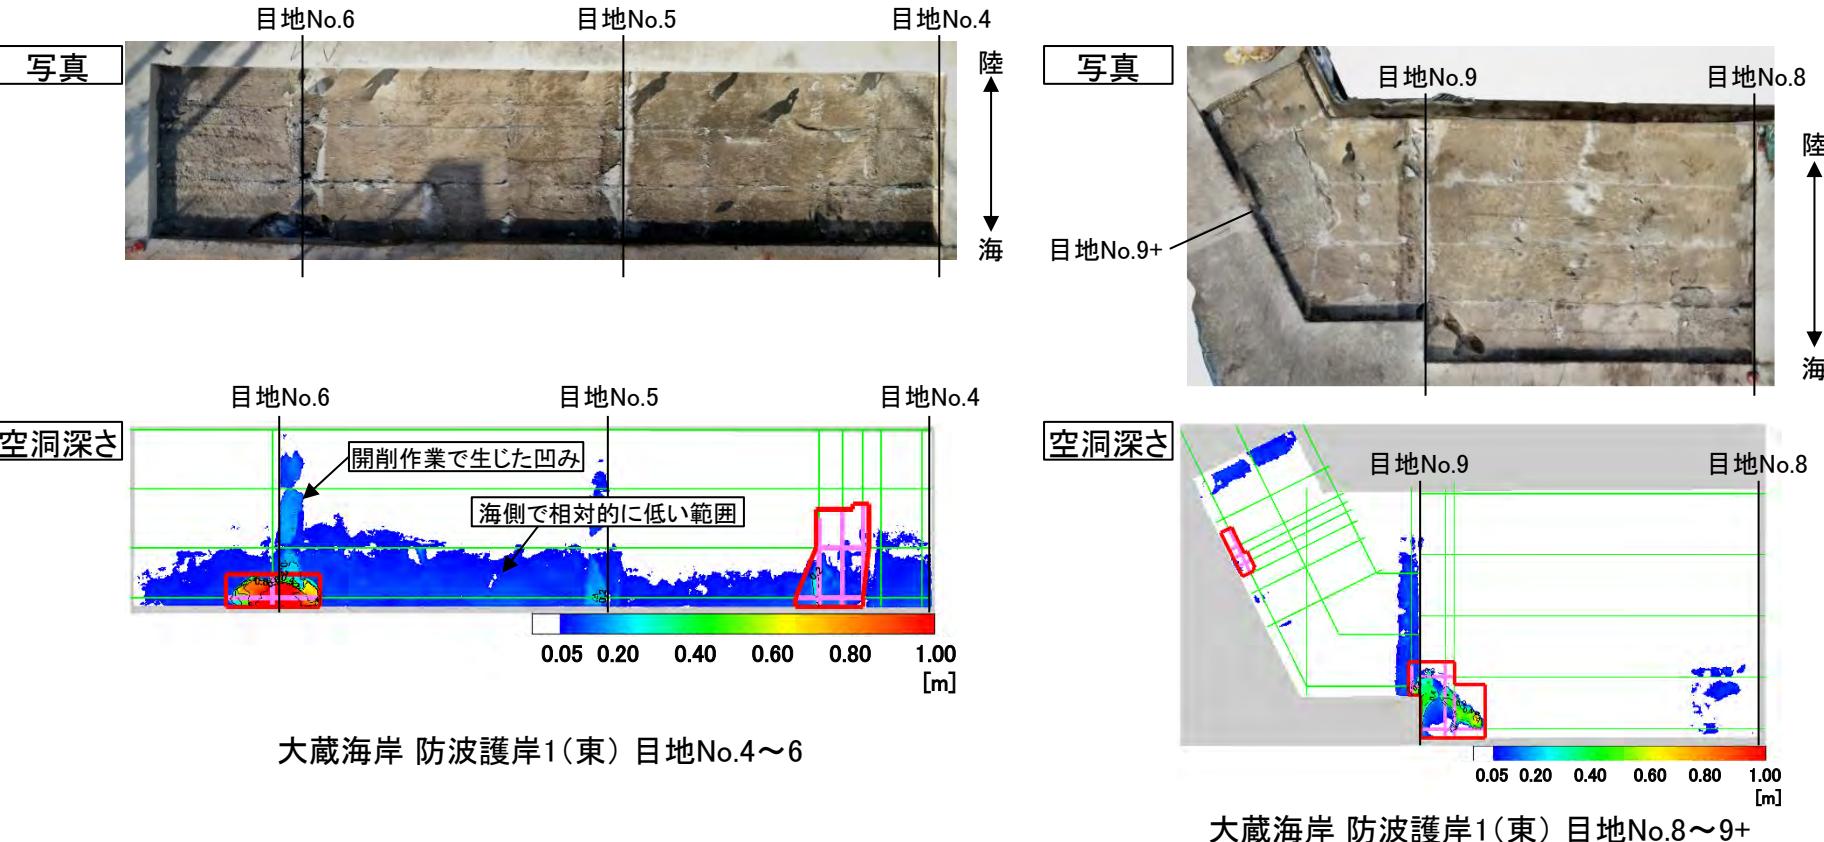
【精度検証結果詳細4】大蔵海岸(防波護岸1(東))

- レーダー探査の空洞範囲は、開削調査の空洞範囲を概ね網羅していることを確認
- レーダー探査で見逃されている空洞はないことを確認

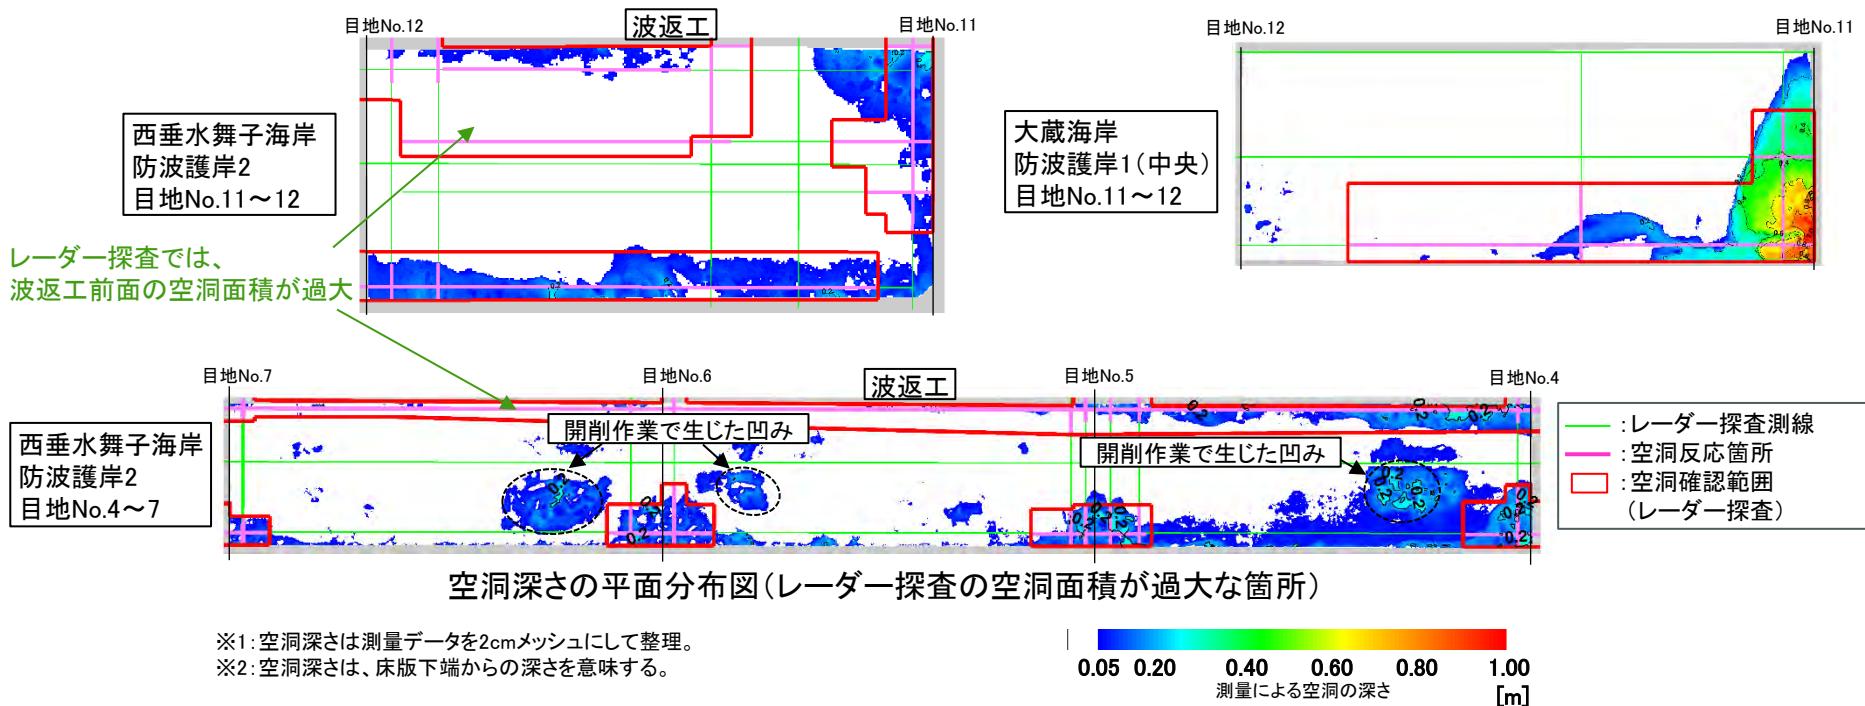
□ 探査精度が比較的低かった事例

レーダー探査で過小評価していた箇所は、空洞最深部から離れた端部のみであった。

過大評価していた箇所は、近傍に浅い空洞が広く分布している箇所で、基礎碎石の緩みや空隙をレーダー探査で空洞反応箇所として捉えていた可能性が考えられる。

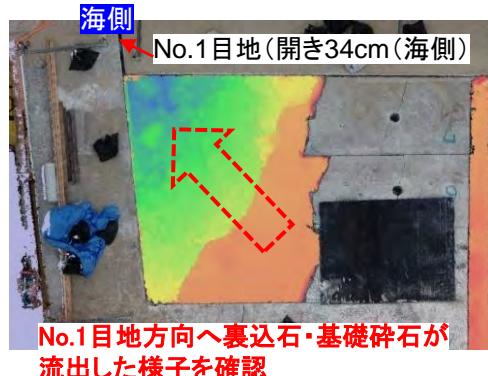
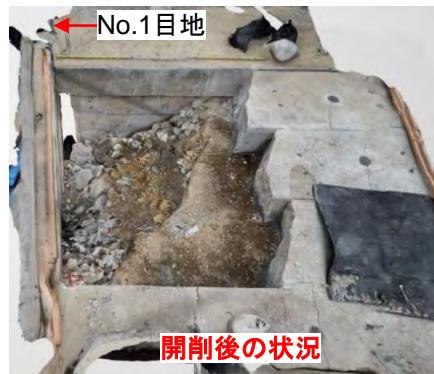
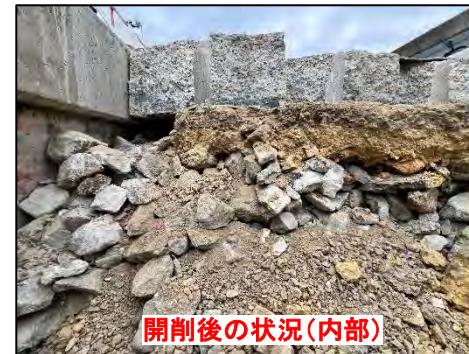
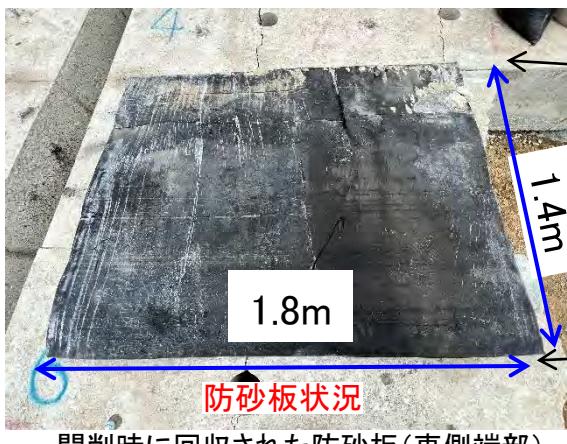
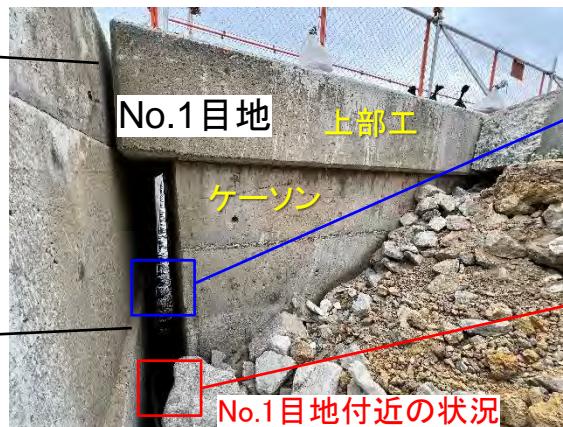
防波護岸1 No.1

No.1目地開き
海側:34cm
陸側:25cm

開削調査時(水面
付近) 陸側から撮
影 シート破損状況

防波護岸1 No.1において、空洞深さは1.27m程度であったこと、防砂板が損傷していること、基礎碎石及び裏込石が目地部から流出していたことが確認された。目地幅は34cmであった。

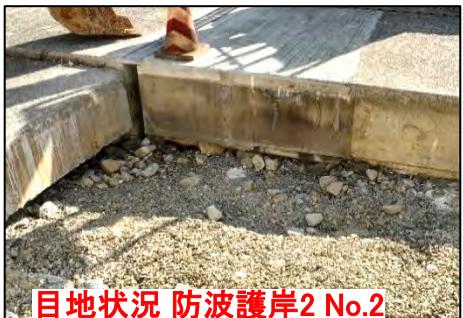
目地状況 防波護岸2 No.2

目地部で基礎碎石が流出し、裏込石の露出が確認されたが、裏込石の顕著な流出は確認されなかった。
基礎碎石層の厚みは7~10cm程度であった。防砂板留め金具の腐食および防砂板上端の隙間が確認された。

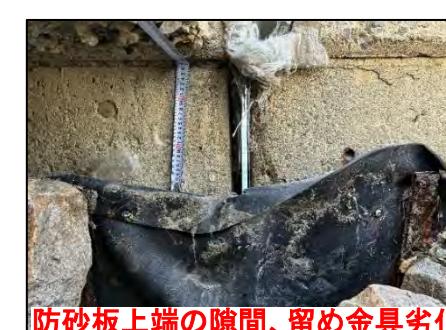
防砂板上端の隙間、留め金具劣化

- 図面においても基礎碎石下部の防砂シートは記載されておらず、現地での設置も確認されなかった。
- 防砂板はケーン上端部より低く設置されており、8~26cmの隙間があることが確認された。
- 目地裏の浅い空洞は、基礎碎石のみの流出で、裏込石の流出は確認されなかった。
- 防砂板の破損は確認されなかったが、防砂板上端とケーン上部工の隙間が確認された。
- 防砂板の留め金具は腐食しており、ボルト等も外れている(劣化)箇所が確認された。

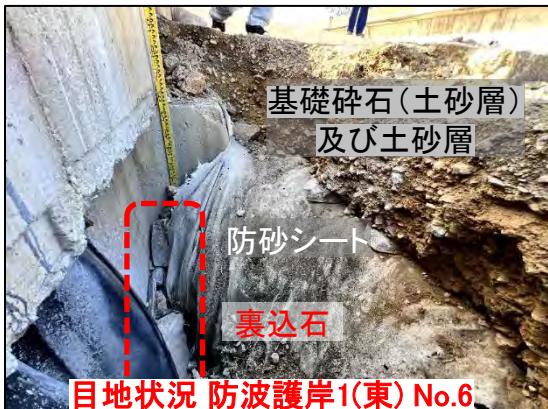
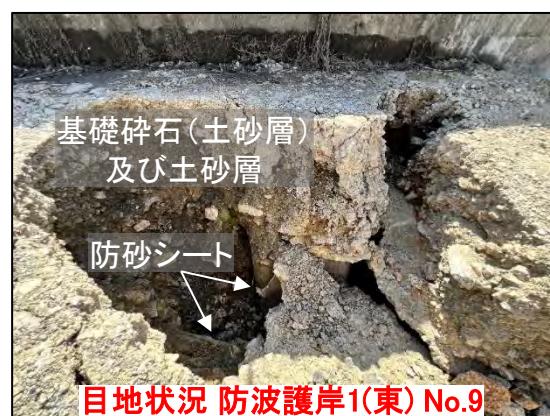
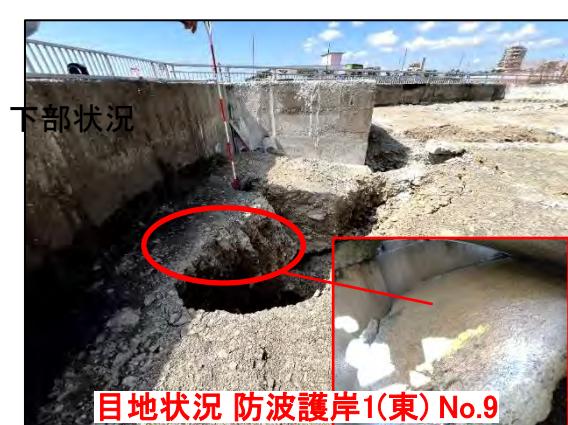
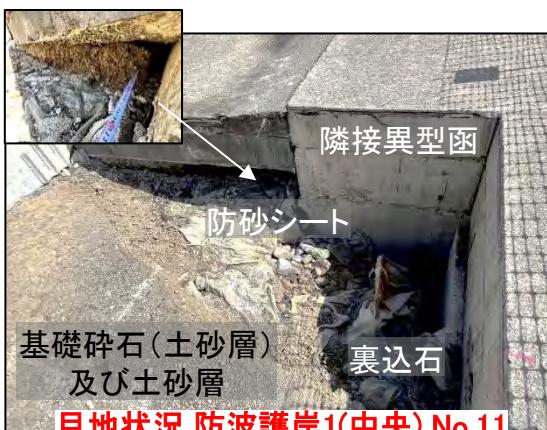
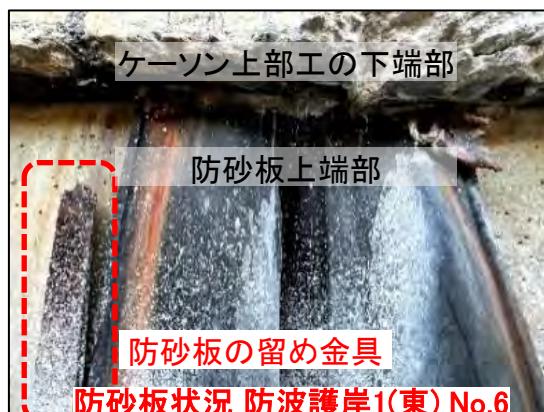
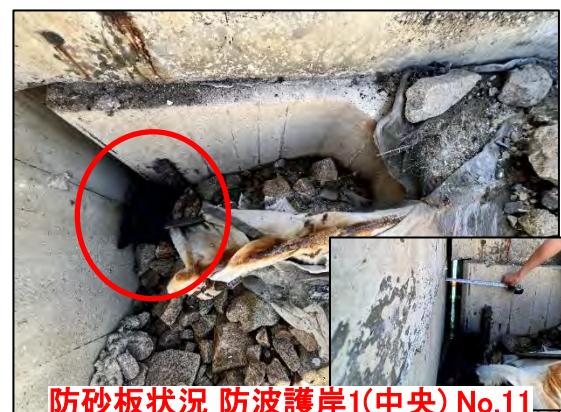
防波護岸1(東) 目地No.6, 9, 11

目地部付近で基礎碎石(土砂層)、土砂層及び裏込石(防砂シート下部)の流出が確認された。なお、防砂板の留め金具の劣化・破損及び防砂板のめくれ等が確認された。

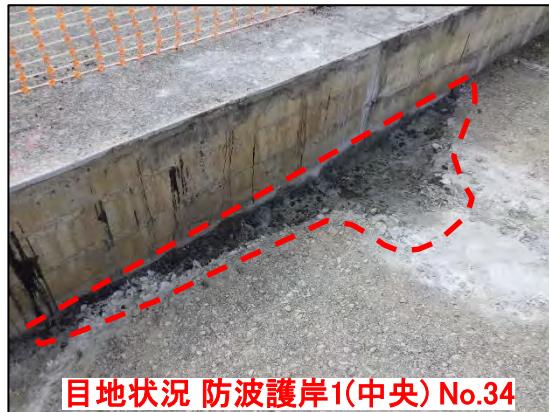
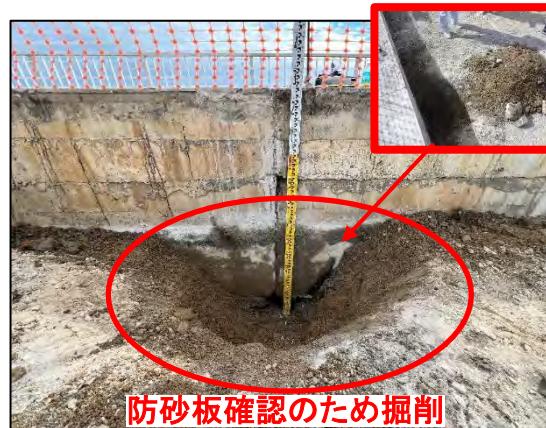
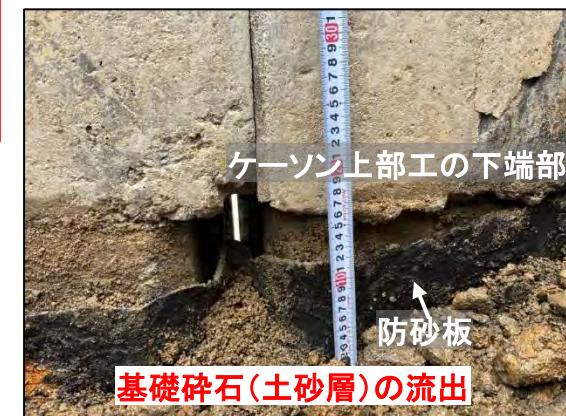
防波護岸1(中央)目地No.34-35

目地部で基礎碎石(土砂層)が流出していたが、裏込石の流出は確認されず、比較的小さな空洞が確認された。
(防砂板確認のため基礎碎石(土砂層)及び土砂層を掘削)

○目地裏の浅い空洞は、基礎碎石(土砂層)のみの流出で、裏込石の流出は確認されなかった。

○防砂板の破損は確認されなかったが、防砂板上端とケーソン上部工の隙間が確認された。

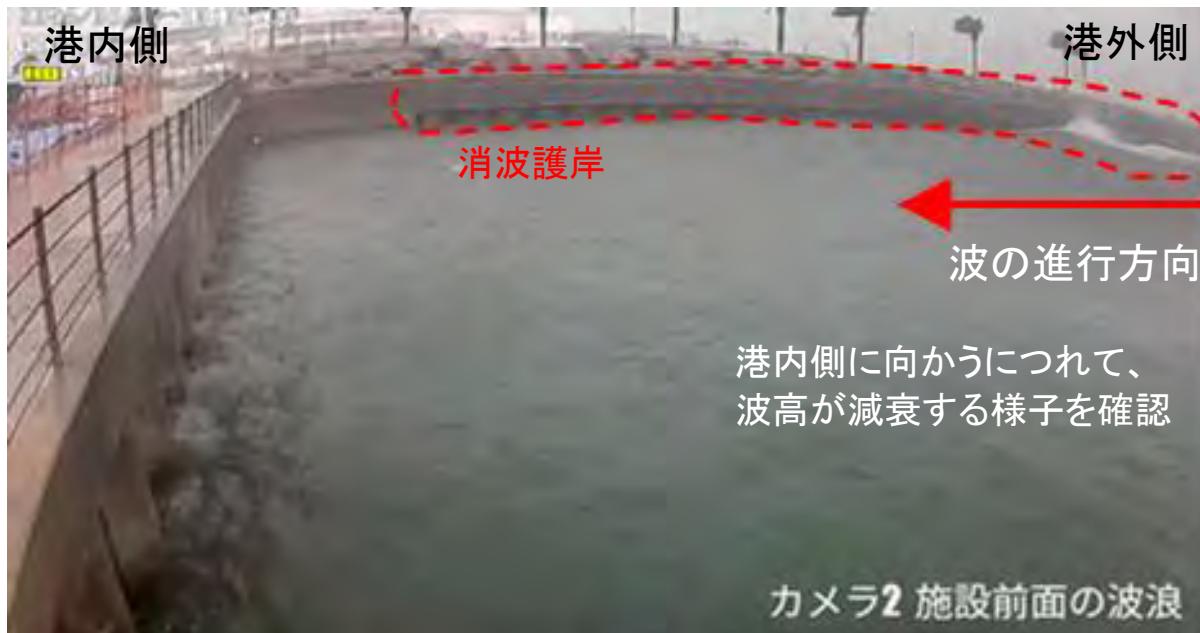
- 調査期間(台風期:令和7年5月～11月)におけるケーソン背面への波の打ち上がり状況を記録したが、期待する規模の高波は発生しなかった。
- 東側の消波護岸における、沿い波の波高減衰を確認できた。
(後述する波浪変形計算結果と同様の傾向)

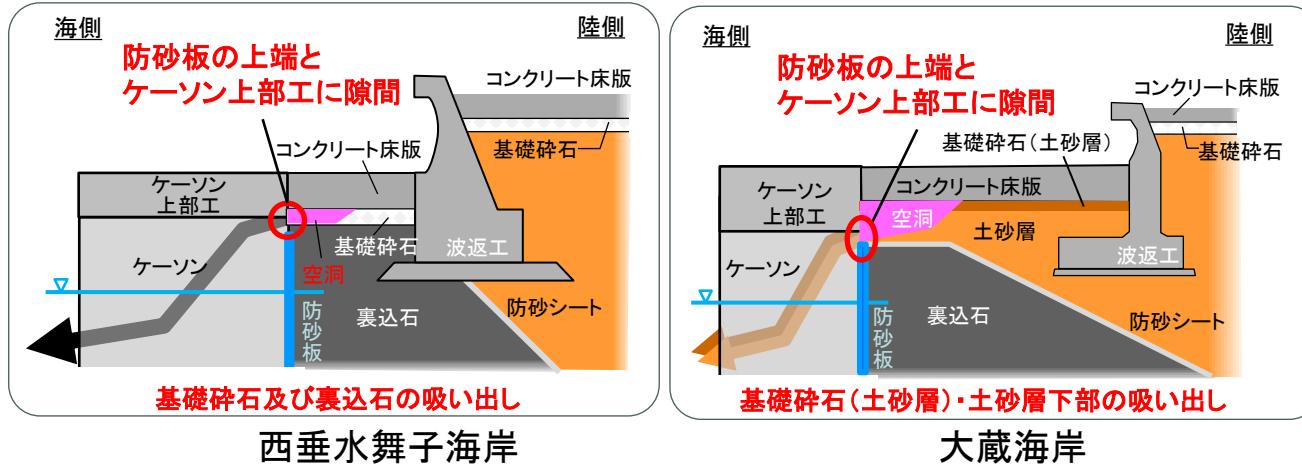
- 防砂板の損傷はみられないが、防砂板の上端とケーソン上部工に隙間がある
→ 基礎碎石（大蔵海岸では土砂層下部）が吸い出されたことを推定

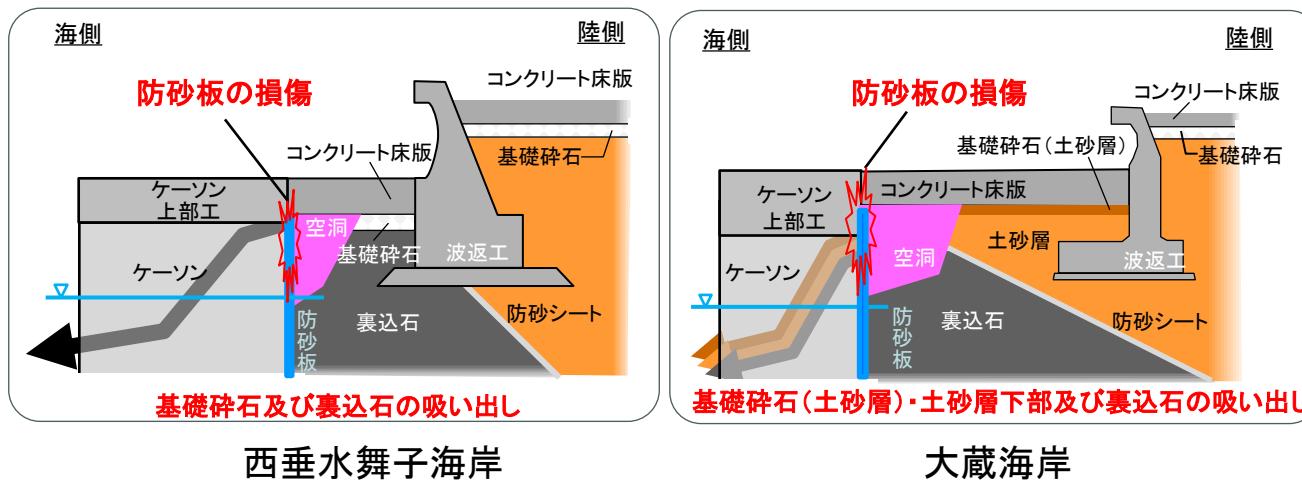
- 防砂板の損傷がみられる → 基礎碎石（大蔵海岸では土砂層も含む）及び裏込石の吸い出しを推定

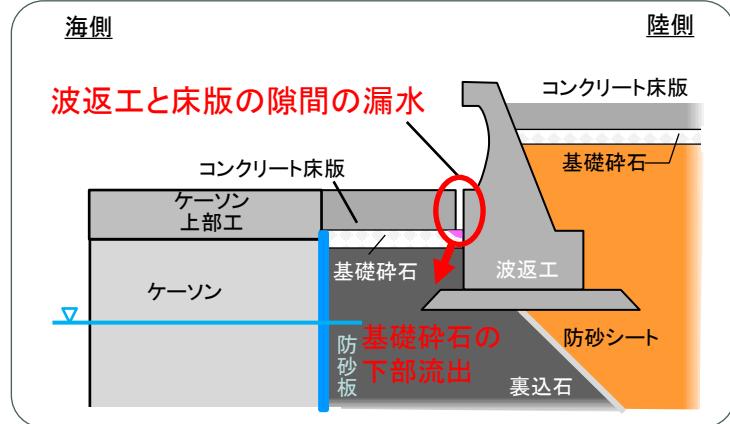
- ・ 波返工前面に空洞がみられる
比較的浅い空洞が帯状に分布する傾向が確認された
→ 波返工と床版の隙間から漏水(越波や雨水の浸入)の可能性
→ 基礎碎石が下部の裏込石空隙部へ流出したものと推定

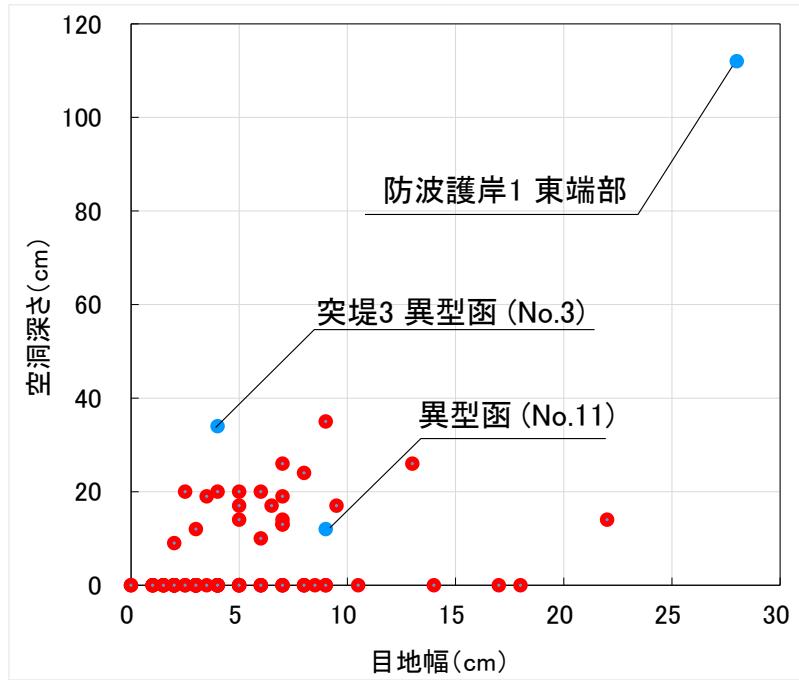
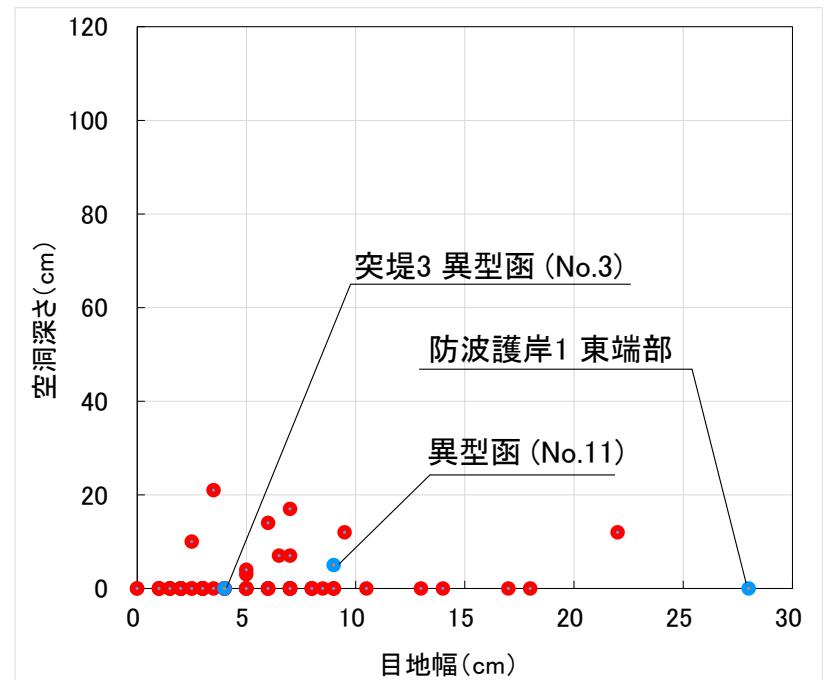
□ 空洞深さとケーソン目地幅との関連性（西垂水舞子海岸）

西垂水舞子海岸における空洞規模と目地幅の関係性は、「目地付近」と「波返工前面付近」ともにほとんど見られないことが確認された。

ケーソン目地幅が広い隅角部や端部等では、設計及び施工時に背後土砂の流出対策等の配慮が特に必要であることが示唆される。
