道路陥没事例集

【道路排水施設】国道159号道路排水施設破損による陥没事例(石川県かほく市)

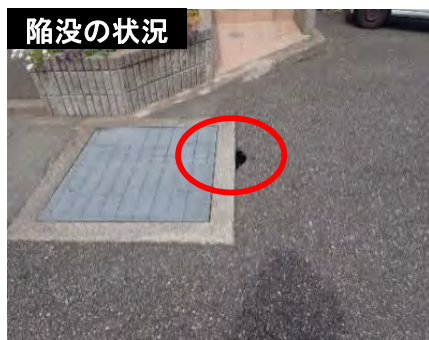
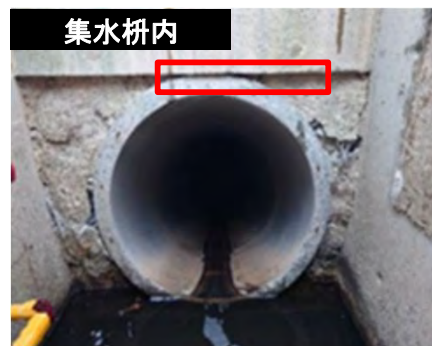
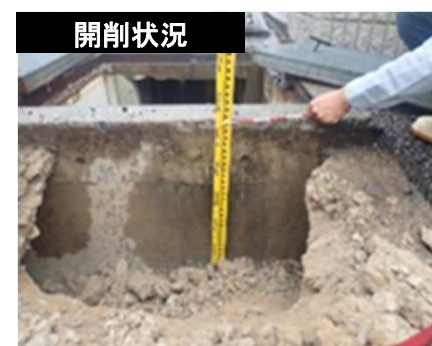
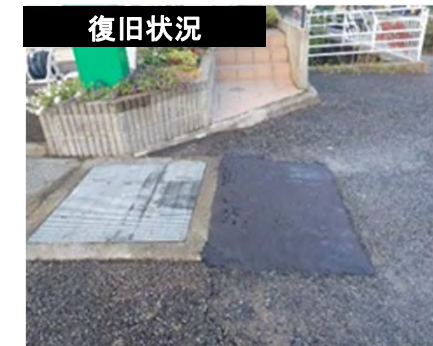
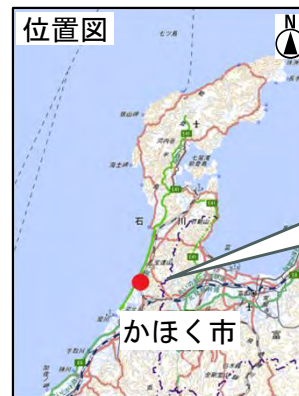
- 国土交通省管理の道路排水施設（集水枡）の破損により陥没が発生。
- 原因は、集水枡とヒューム管の継ぎ目の破損箇所からの土砂の吸い出しと推定。

集水枡とヒューム管の継ぎ目の目地材が劣化し、隙間が生じた箇所からの土砂の吸い出しが発生したものと推定。

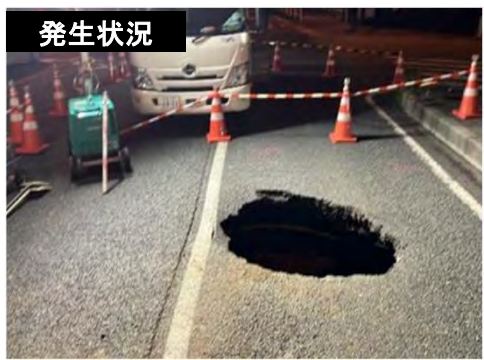
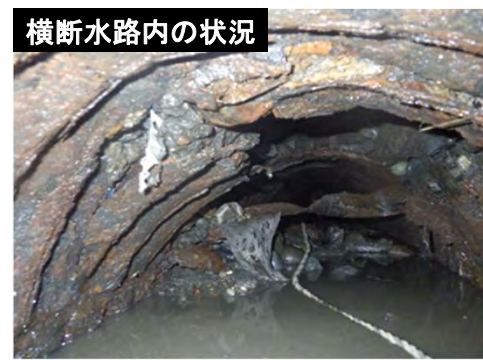
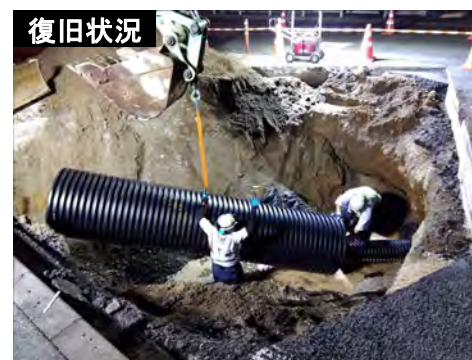
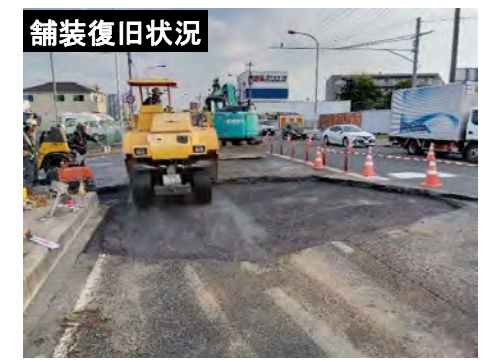
○国土交通省管理の道路排水施設（横断水路）の破損により陥没が発生し、国道4号の下り線が約2日間通行止め。
 ○原因は、横断水路の腐食による破損箇所からの土砂の吸い出しと推定。

横断水路の腐食による破損箇所からの土砂の吸い出しが発生したものと推定。

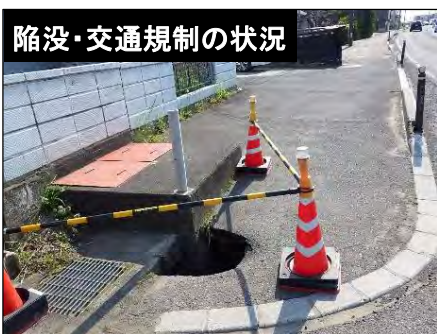
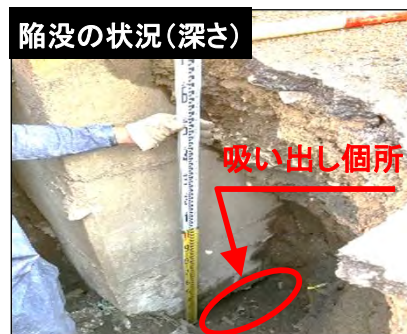
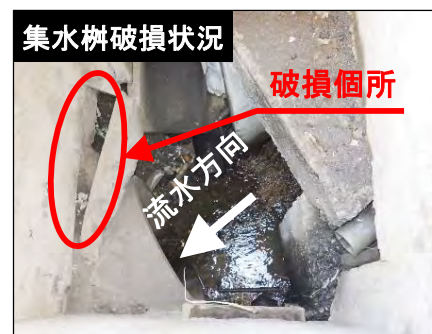
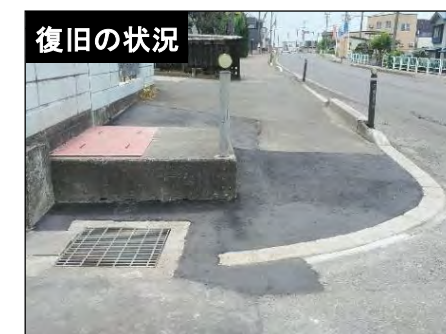
- 国土交通省管理の道路排水施設（集水柵）の破損により陥没が発生。
- 原因は、集水柵側壁の破損箇所からの土砂の吸い出しと推定。

集水柵側壁の破損箇所からの土砂の吸い出しが発生したものと推定。

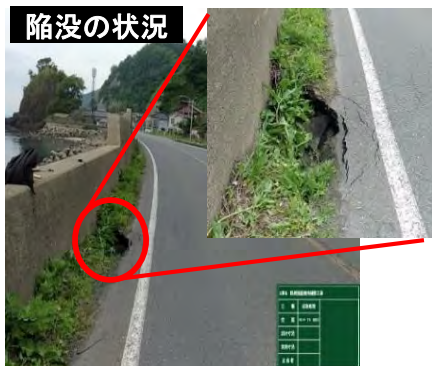
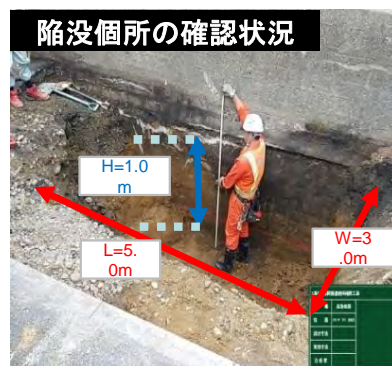
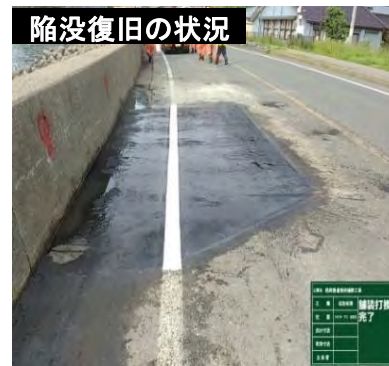
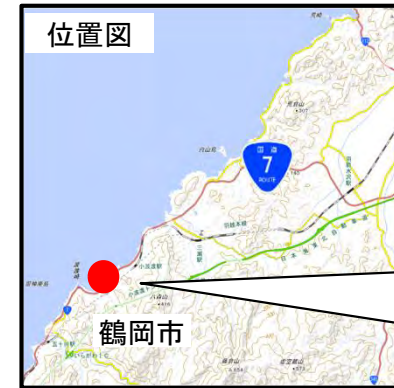
- 国土交通省管理の擁壁の破損により陥没が発生。
- 原因は、擁壁の破損箇所からの土砂流出と推定。

海岸に面する擁壁の破損箇所から土砂流出が発生したものと推定。

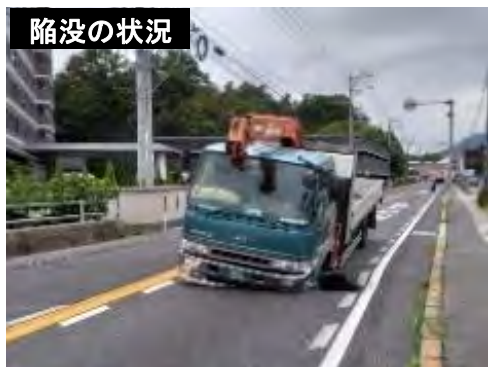
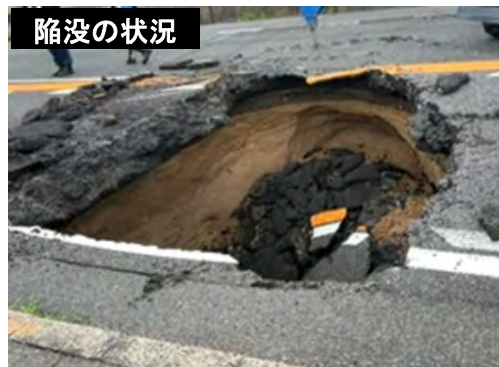
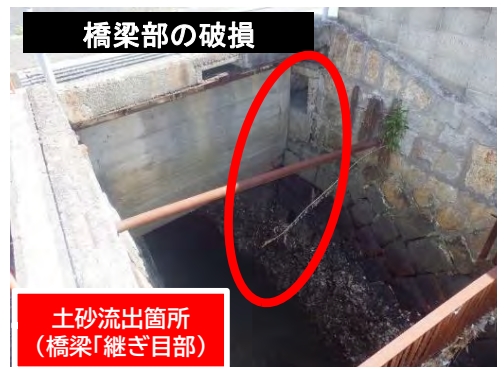
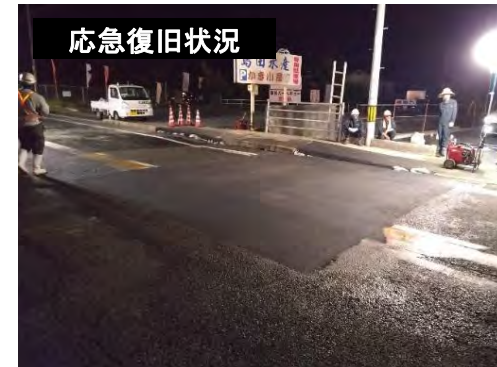
- 国土交通省管理の橋梁の破損により陥没が発生し、国道2号を約17時間全面通行止め。
- 原因は、橋梁の破損箇所からの土砂流出と推定。

橋梁の継ぎ目が破損し、隙間が生じた箇所からの土砂流出が発生したものと推定。

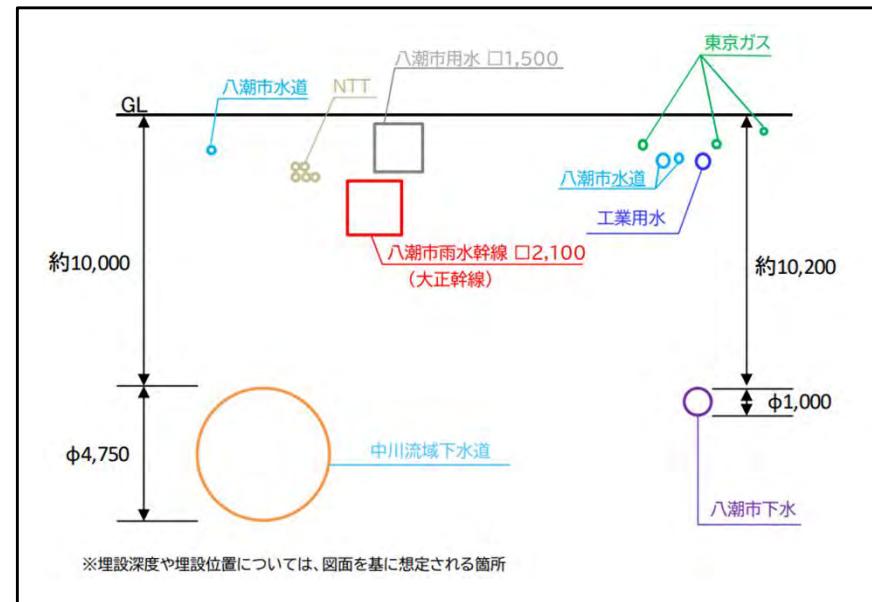
■ 陥没箇所の地下埋設物の状況（断面図）

○埼玉県管理の下水道の腐食により陥没が発生し、県道松戸草加線及び各周辺市道において通行止めを実施。
 ○今回の道路陥没は、下水道の硫化水素によって腐食した下水道管に起因するものと考えられる。

発生日時：令和7年1月28日（火）午前9時49分頃
 発生場所：八潮市中央一丁目地内 県道松戸草加線
 （中央一丁目交差点内）
 陥没規模：幅約30メートル、深さ約10メートル※拡大後の陥没規模
 事故原因：下水道の硫化水素によって腐食した下水道管
 下水道管：内径4.75m、昭和58年整備（経過年数42年）

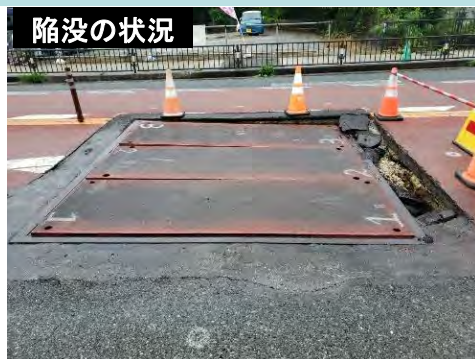
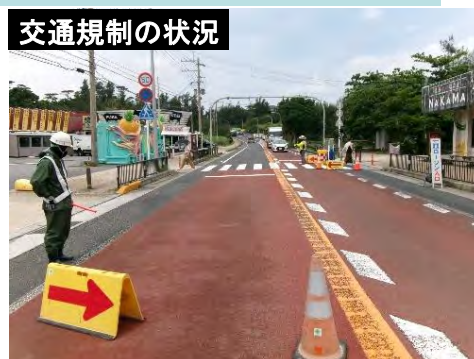
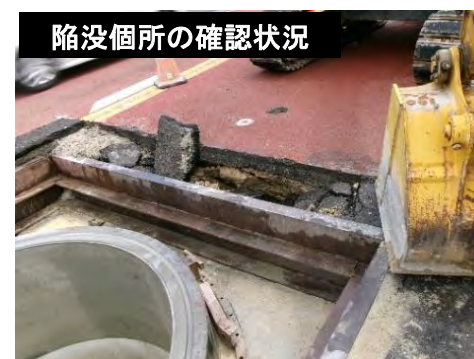
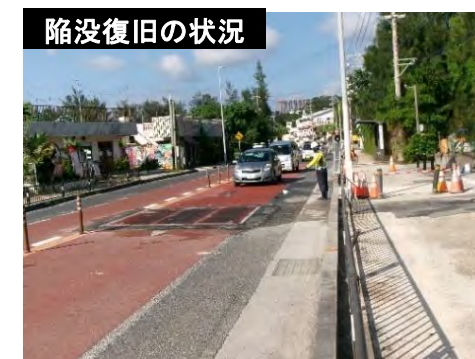
- 恩納村管理の下水道工事に伴う道路陥没が発生し、国道58号が約9時間片側交互通行。
- 原因は、占用工事中の降雨によるアスファルト路面からの浸食及び大型車両等通行による外的負荷等により破損したと推定。

下水道工事期間中に、雨水浸食や大型車両通行等による外的負荷等により発生したものと推定。

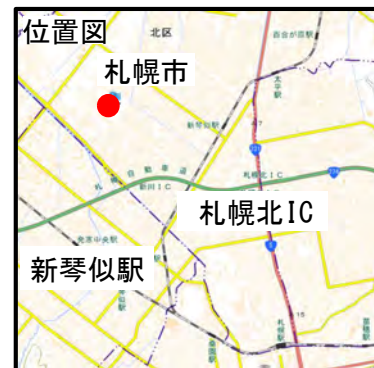
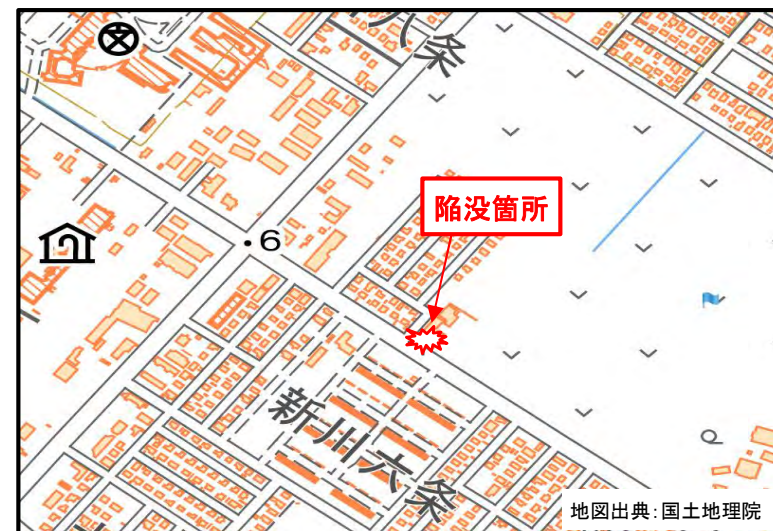
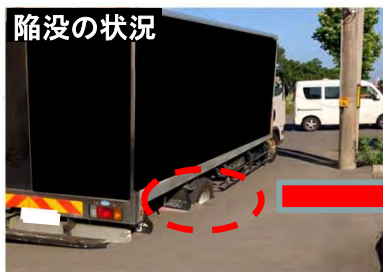
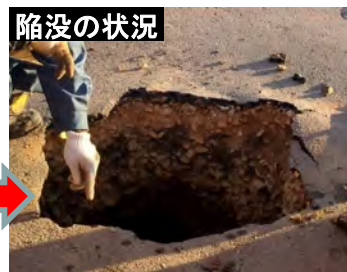
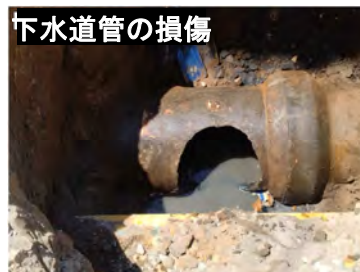
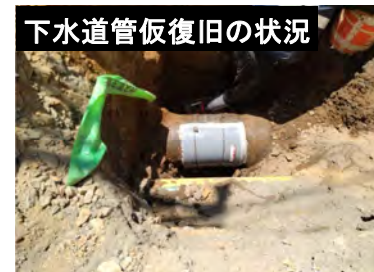
- 札幌市管理の下水道管の破損により陥没が発生。
- 原因は、下水道管の破損箇所からの土砂の吸い出しと推定。

下水道管（φ300）の破損箇所からの土砂の吸い出しが発生したものと推定。

| | 14時00分 | 管外面からプレート貼り付けて穴を塞ぐ作業が完了 |

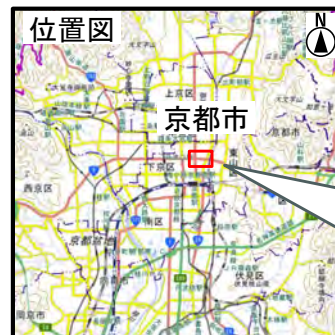
- 京都市管理の水道管の破損によ漏水・陥没が発生し、国道1号が約20時間の車線規制。
- 原因は、敷設後66年経過した老朽化による水道管の破損と推定。

水道管（φ300）（鋳鉄管）の老朽化により破損したものと推定。（1959年に敷設（66年経過））

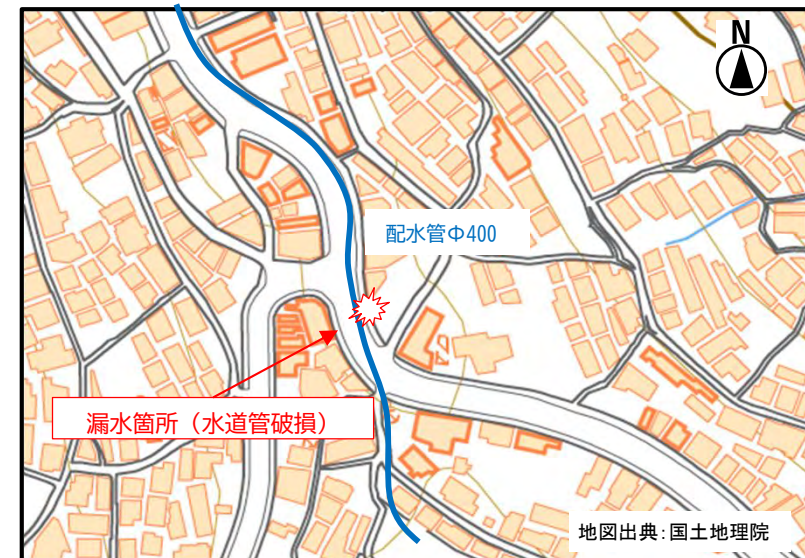
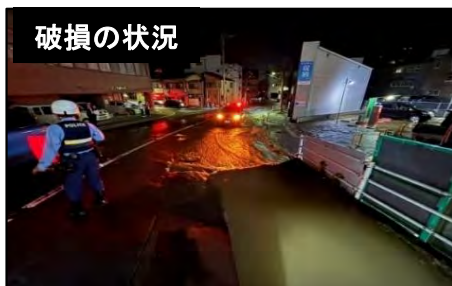
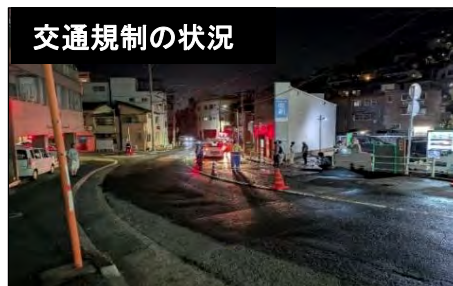
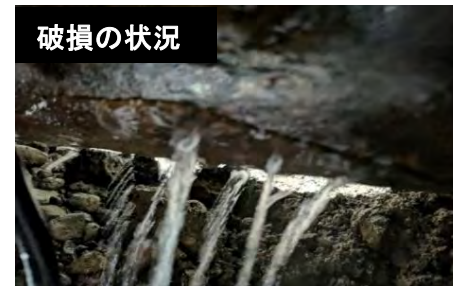
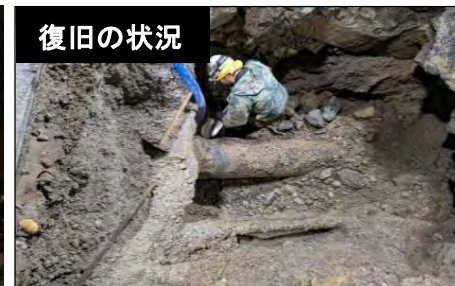
- 長崎市管理の水道管の破損より漏水・陥没が発生し、市道川上8号線が約9時間の交通規制。
- 原因は、敷設後100年経過した老朽化による水道管の破損と推定。

水道管の老朽化により破損したものと推定。（1926年に敷設し100年経過）

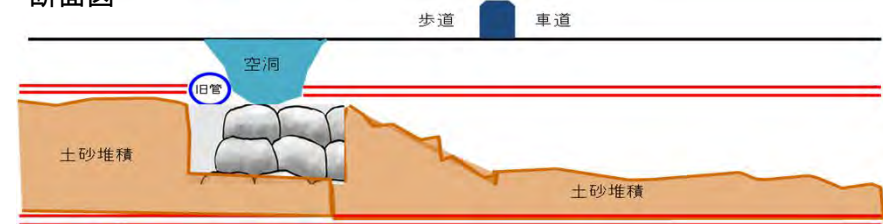
断面図

水道工事による廃止済みの横断管渠への閉塞が十分でなかったため、隙間から土砂の吸い出しが発生したものと推定。

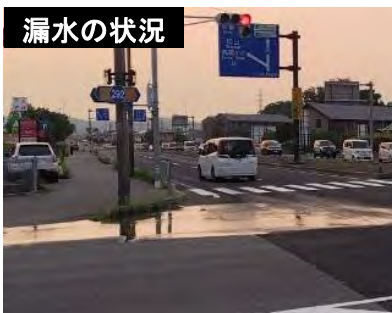
水道管(φ600)の老朽化により破損したものと推定。
 (1964年に敷設(61年経過))

漏水の状況

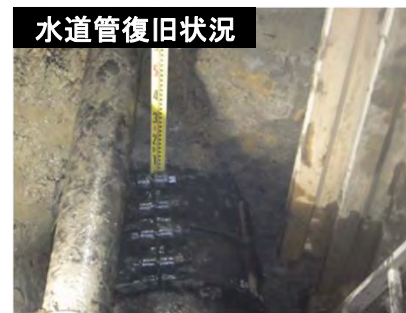
水道管復旧状況

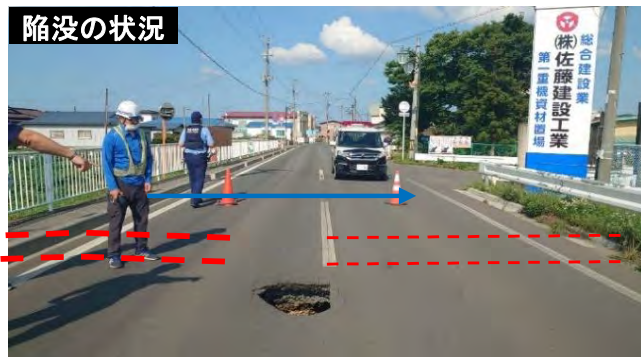
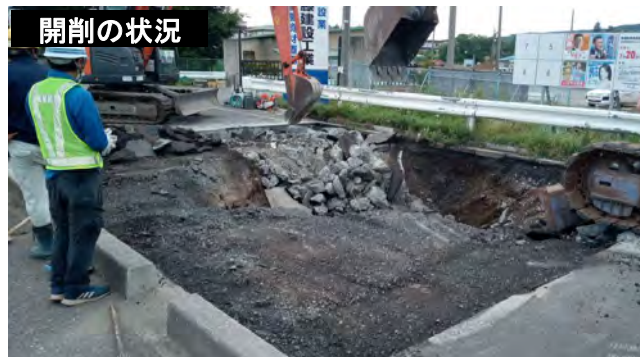
横断水路の継ぎ目の破損箇所からの土砂の吸い出しが発生したものと推定。

横断水路継ぎ目部に隙間が発生

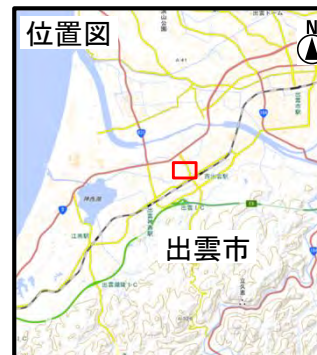
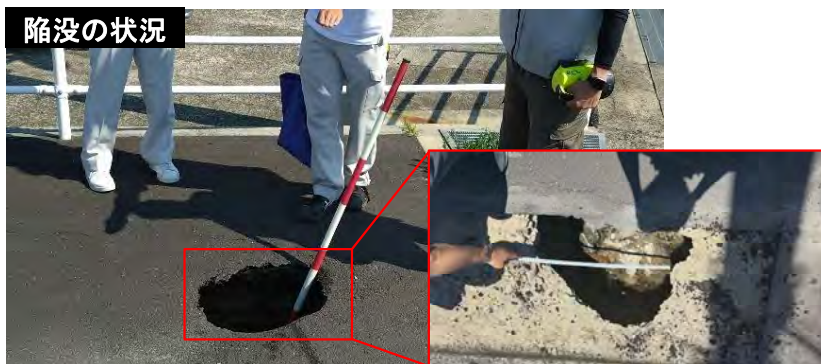
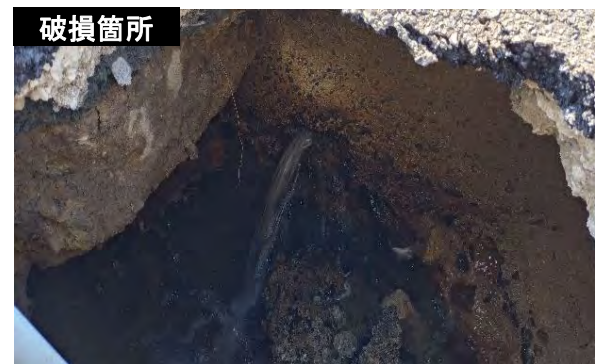
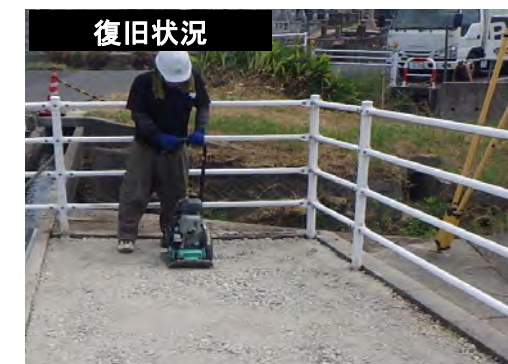
- 出雲市管理の農業用水路（横断水路）の破損により陥没が発生。
- 原因は、横断水路の破損箇所からの土砂の吸い出しと推定。

農業用水路の破損箇所からの土砂の吸い出しが発生したものと推定。
