単純PCプレテン床版橋 横締めPC鋼棒突出

◇通行止となった四万十川の沈下橋について点検・修繕勉強会を開催（平成30年4月12日）

高知県 四万十市 岩間大橋(市道岩間茅生線)

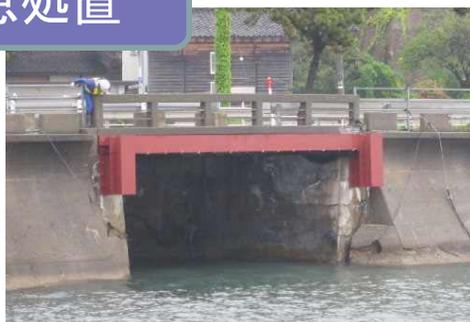
- 他のPC鋼棒の突出の恐れがあるため、第3者被害防止対策としてH鋼を設置
- 排水管の境界部から間詰めコンクリート内部に漏水し、シース内のグラウトが未充填であったため、シースとPC鋼棒が腐食したことが原因
- 定期点検では、PCプレテン床版橋の構造的な特徴を踏まえ、外見に見られる各変状に着目することにとどまらず、複数の変状の存在を総合的に評価することが必要

応急処置

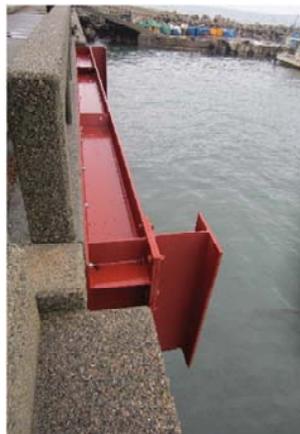
応急処置後の状況

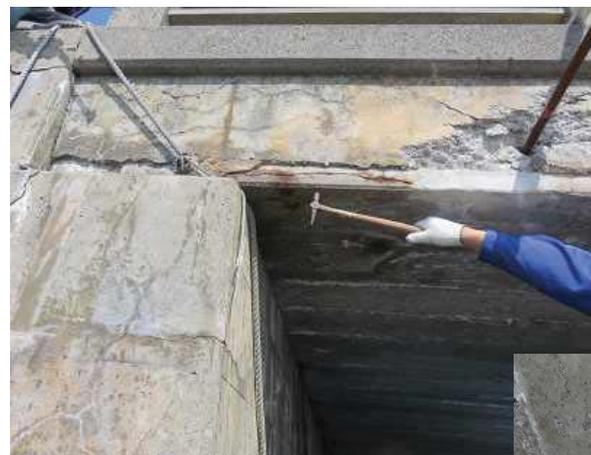
定着部(海側)の状況

桁の内部に水が浸入している可能性も考えられる

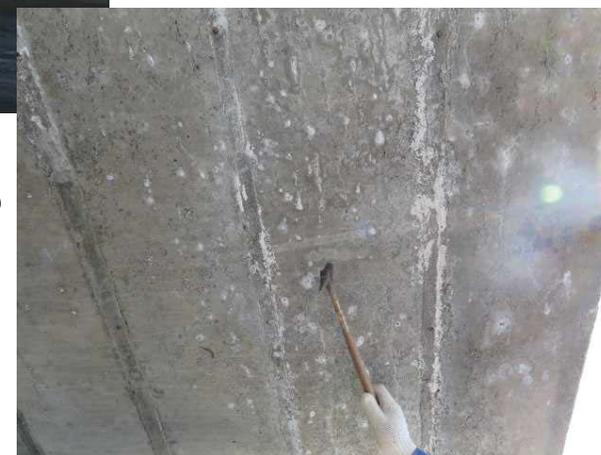
桁下のひび割れと遊離石灰

桁の内部に水が浸入している可能性も考えられる

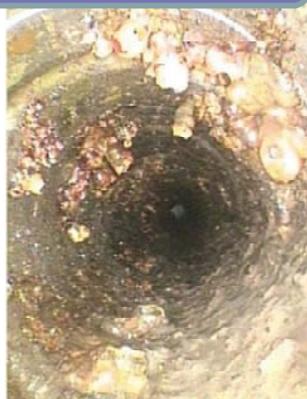
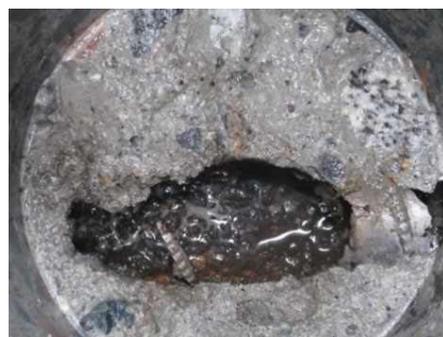
シース内部の状況

グラウト未充填の状況

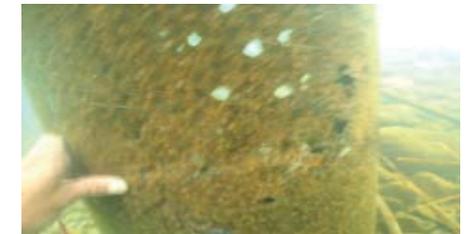
○出水時に砂利等が橋脚 (パイルベント式鋼管) に衝突し、徐々に鋼管表面を浸食し、大きな鉛直力 (車両の载荷) により座屈が発生したと推察される。

鋼管の座屈

○措置: 全面通行止め措置済 (H29.11.11)
○恒久対策: 橋脚の損傷及び床版の変異が著しいことから、修繕を検討する。

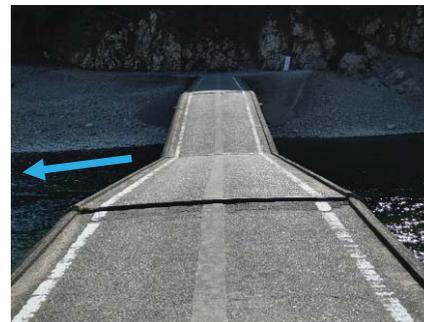
路面の状況

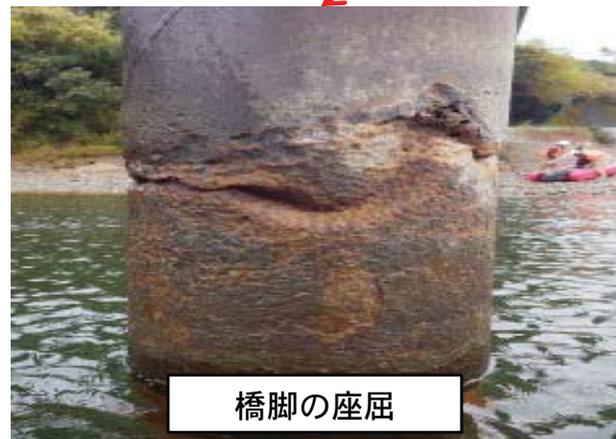
- 下部工(橋脚)の損傷が著しい。
- 第三者被害が発生する可能性があるため修繕が必要である。

橋脚の座屈

- 措置:全面通行止め措置済(H29.11.28)
- 恒久対策:下部工の損傷が著しいことから、修繕を検討する。

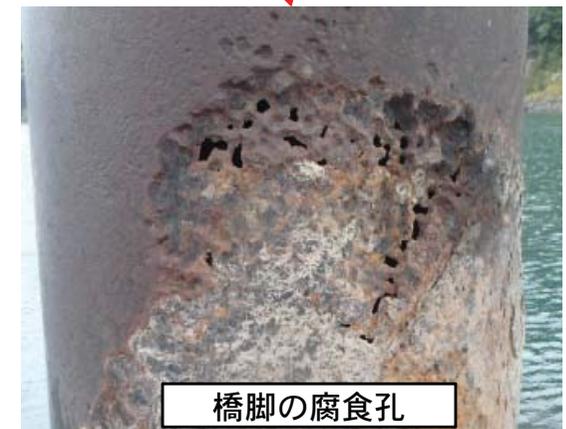
橋脚の腐食孔

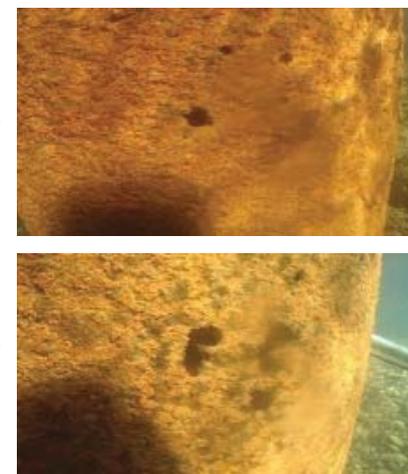
- 下部工(橋脚)に小さな腐食開孔が数ヶ所存在。
- 損傷の拡大を防ぎ、機能回復のため修繕が必要である。

鋼管の腐食状況

- 措置:4t超重量制限措置済(H29.12.4)
- 恒久対策:橋脚の機能回復のため、修繕を検討する。
