市道伊加利2号線 太唐原橋（兵庫県南あわじ市）H27

資料6

市道大坪稻津線 岡橋（兵庫県養父市） H28

市道市98号線 天野橋（兵庫県南あわじ市） H28

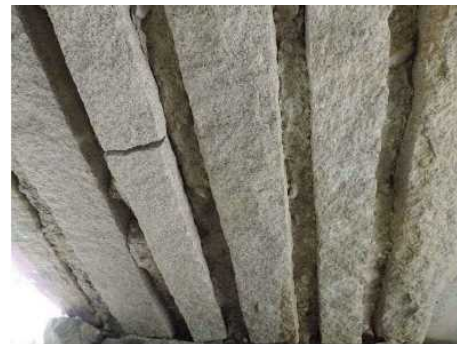
- 主桁として並べている石材のうち1本が桁中央で折れている。
- 道路橋の機能に支障が生じており(耐荷力が低下)、緊急に措置を講ずべき状態と判断。

損傷状況

- 措置: 損傷している桁についてパイプサポートにより補強するとともに、損傷部に直接荷重がかからないように幅員を規制
平成28年 補修設計実施
- 措置後の健全性の診断: 対応されるまでの間「IV」とする
- 今後の対応: 架替完了(令和元年8月完成)

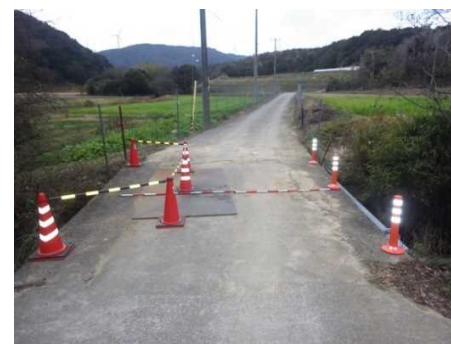
緊急対応の状況

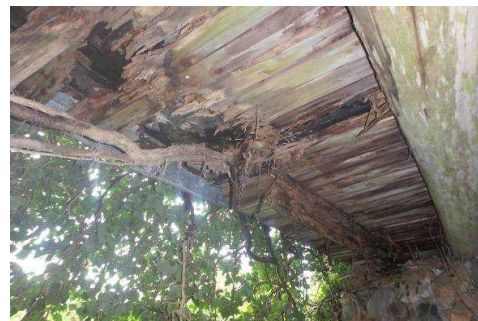
- 木製の主桁が腐食により欠損しており、床版コンクリートにも亀裂が発生している。
- 道路橋の機能に支障が生じており(耐荷力が低下)、緊急に措置を講ずべき状態と判断。

損傷状況(主桁の欠損)

- 措置:H28.8.26 損傷部に直接荷重がかからないように、損傷部上部にバリケードを設置し幅員及び通行規制。(軽自動車以上通行禁止)
- 措置後の健全性の診断:幅員規制は恒久対策を講じるまでの緊急措置であり、対応されるまでの間は「IV」として監視体制を継続中。
- 今後の対応:架替完了(令和2年3月完成)

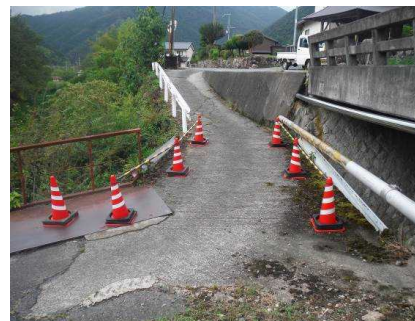
緊急対応の状況(幅員規制)

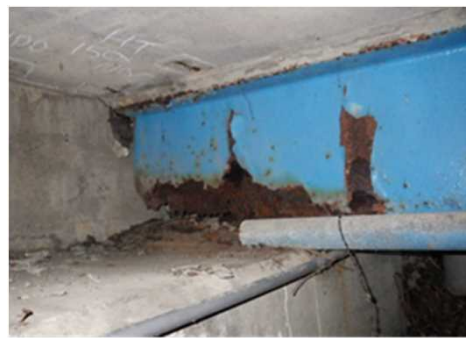
- 主桁に著しい腐食が広範囲に生じており、特に支承部付近では断面欠損が確認される。
- 道路橋の機能に支障が生じており(耐荷力が低下)、緊急に措置を講ずべき状態と判断。

損傷状況(主桁の腐食)

- 措置:H28.10.12 損傷部に直接荷重がかからないように、損傷部上部にバリケードを設置し幅員規制。
H28.11.25 支保工による応急仮設工事を完了。
補修設計実施
- 措置後の健全性の診断:幅員規制・支保工は恒久対策を講じるまでの緊急措置であり、対応されるまでの間は「IV」として監視体制を継続中。
- 今後の対応:撤去完了(令和元年11月完成)

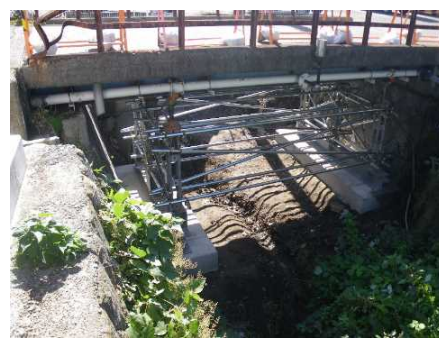
緊急対応の状況(支保工)
