### 3. 令和7年度の点検実施状況

# 点検実施状況の整理について

# 路面下空洞調査（国管理）の実施状況

## 兵庫県内における国管理道路の路面下空洞調査の実施状況

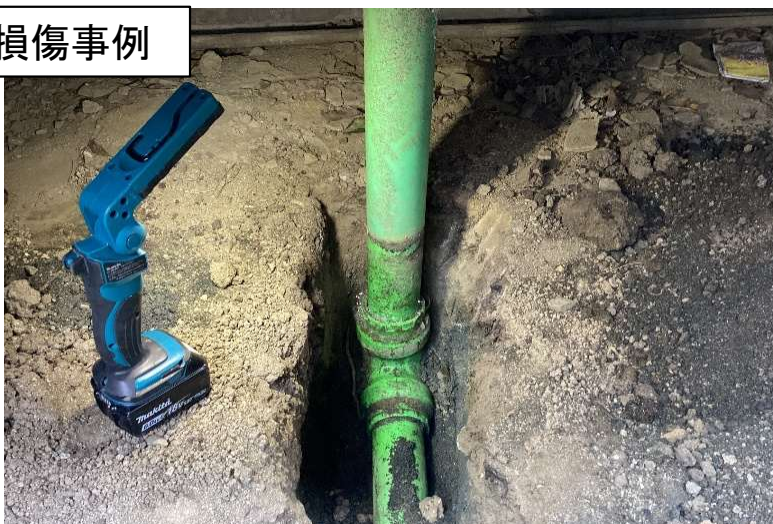
### 損傷事例

漏洩反応有(掘削後漏洩検知スプレーにて確認)

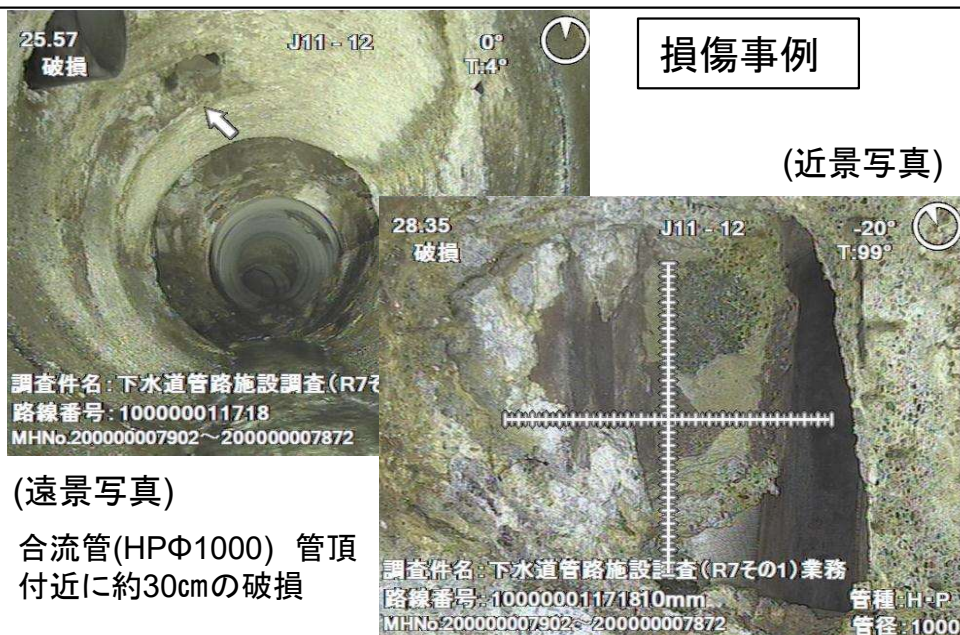
### 損傷事例

合流管(HPφ1000) 管頂付近に約30cmの破損
