一般国道176号名塩道路 生瀬工区の工事状況について

工事進捗に伴う課題 <城山地区切土工事 鋼管杭回転圧入工>

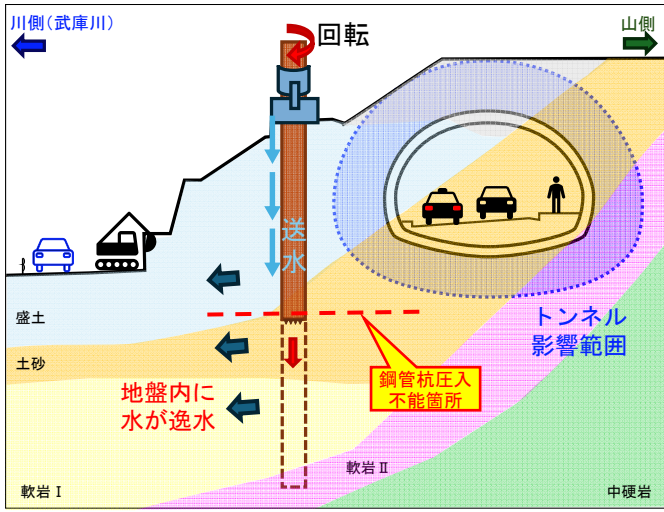
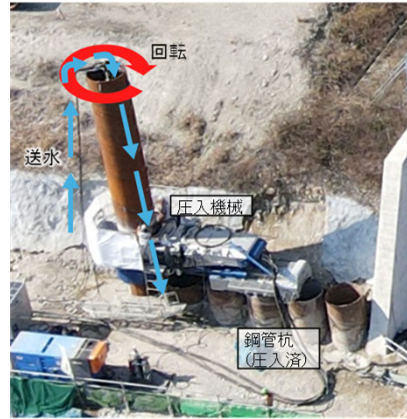
■ 鋼管杭圧入箇所状況 (模式図・上空写真)

- 鋼管杭と地盤との摩擦を減らすために送水した水が地盤内に逸水し、摩擦が大きくなったことで杭の圧入が停止した。
- 杭の圧入に1本当たり11.0日(計画時:2.2日)かかり、6本目で完全に停止。

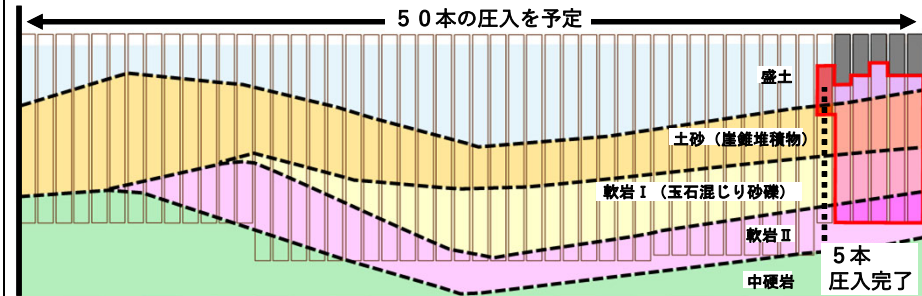
■ 鋼管杭圧入の進捗状況

- ・ 圧入完了本数: **5本** / 50本 (令和8年3月1日時点)
- ・ 1本当たりの施工日数: 53日 / 5本 = **約11.0日**
- ※ 当初計画の施工日数: **2.2日/本**

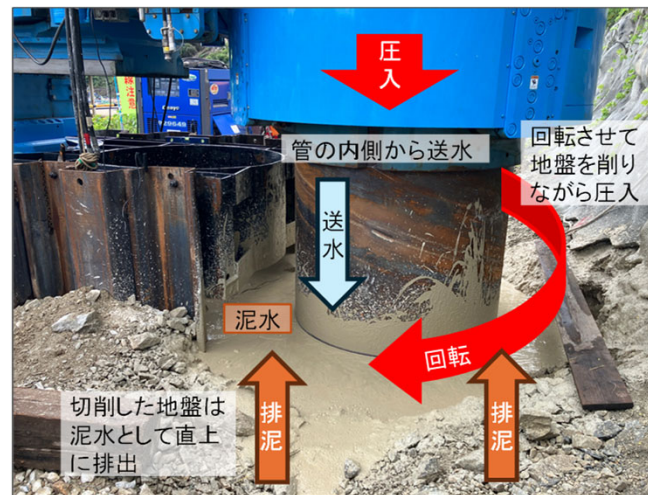
回転圧入時の様子 (正常な状況)

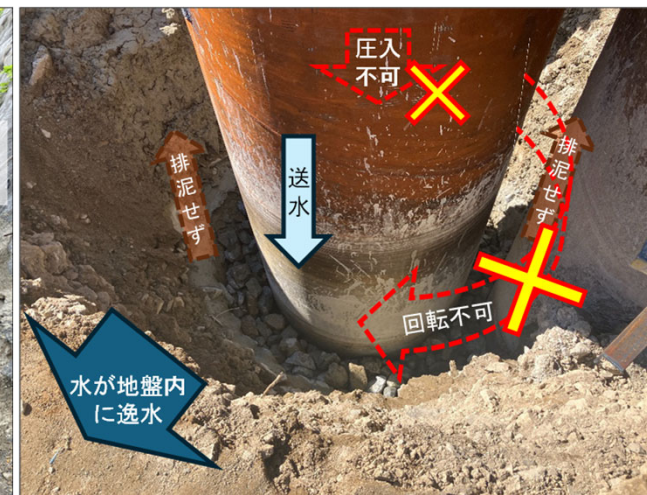
圧入停止時の様子 (異常発生時)

○ 当該箇所は特殊な砂礫層地盤であり、薬液注入による追加対策後、周辺地盤等のモニタリングをしつつ、慎重に施工する必要がある。

○ 薬液注入からモニタリングを行い、注入が完了した場所から順次鋼管杭の圧入を再開。現時点では圧入及び周辺地盤等に異常なし。

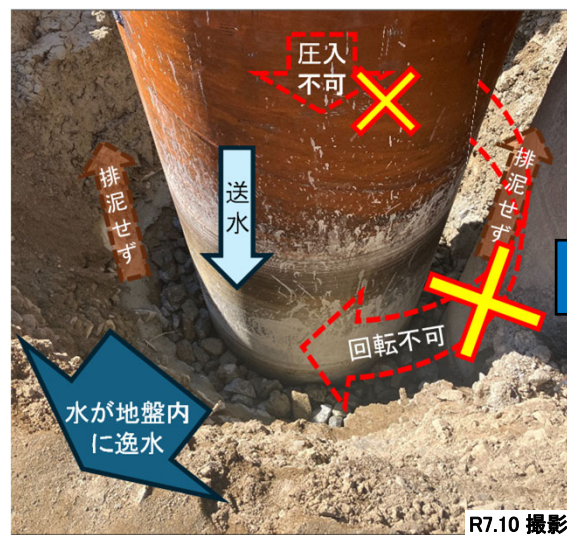
薬液注入前

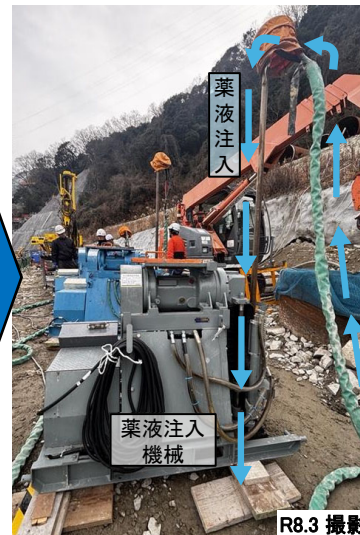
薬液注入工施工状況

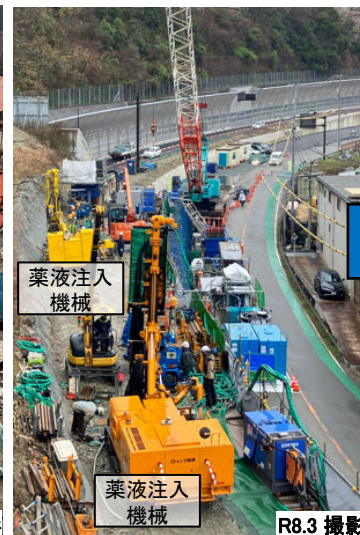
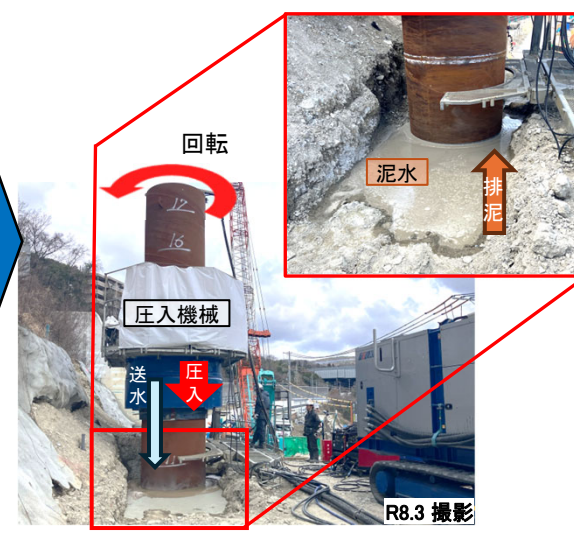
薬液注入後

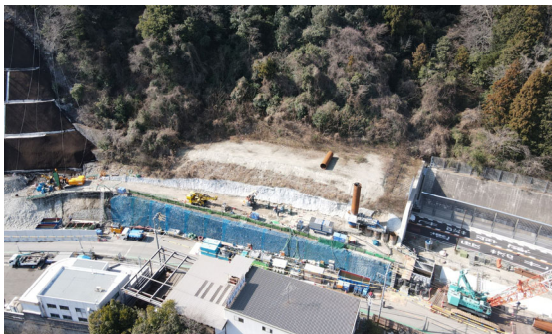
写真② 鋼管杭擁壁 施工中

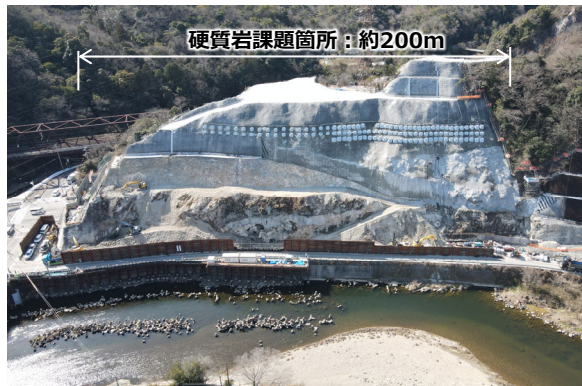
○ 硬質岩が出現した切土法面①は全7段中7～4段目完了し、3段目を施工中。

写真① 切土工・自然斜面補強工施工中
