猪名川自然再生事業 河原環境の再生の評価

第30回猪名川自然環境委員
会での指摘を踏まえた修正版

I. 猪名川自然再生事業 河原環境の再生の総括

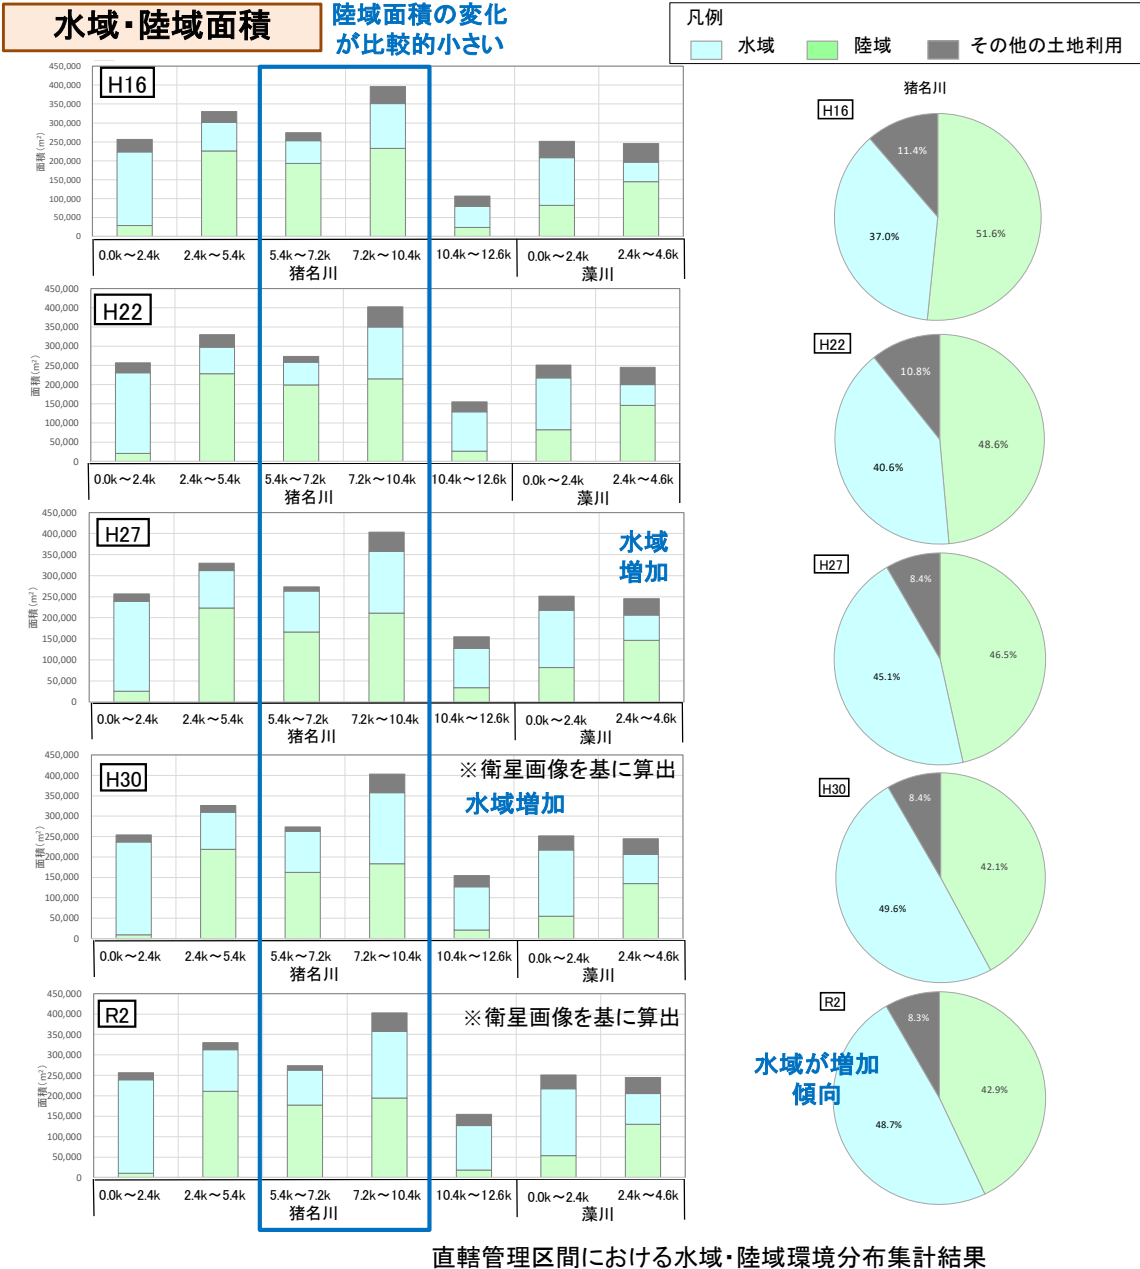
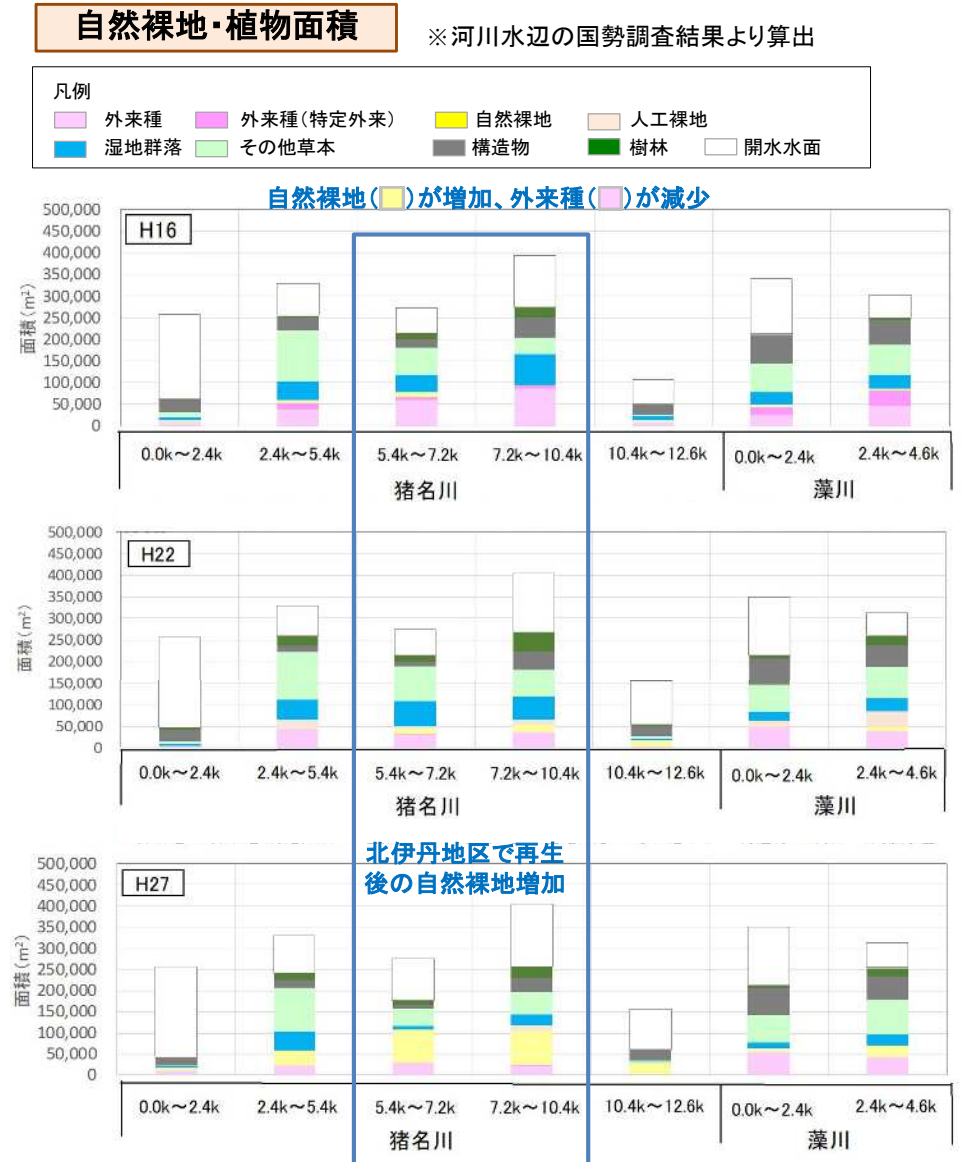
直轄管理区間における自然裸地・植物面積分布集計結果(低水路)

- 直轄管理区間を対象に、区間毎の自然裸地・植物、水域・陸域環境の分布状況を整理した。水域・陸域環境の分布では、3地区を含む5.4k~7.2k、7.2k~10.4kの区間は、直轄管理区間全体で工事や洪水により水域が増加傾向にある中で、陸域環境が多く経年的に陸域の面積変化が比較的少ない区間である。
- 自然裸地・植物面積の分布では、分流地点~中流域の河原環境が特徴的な区間では自然裸地が増加し、外来種植物が減少している傾向が見られ、特に3地区を含む5.4k~7.2k、7.2k~10.4kの区間では施工後で自然裸地の増加が顕著である。

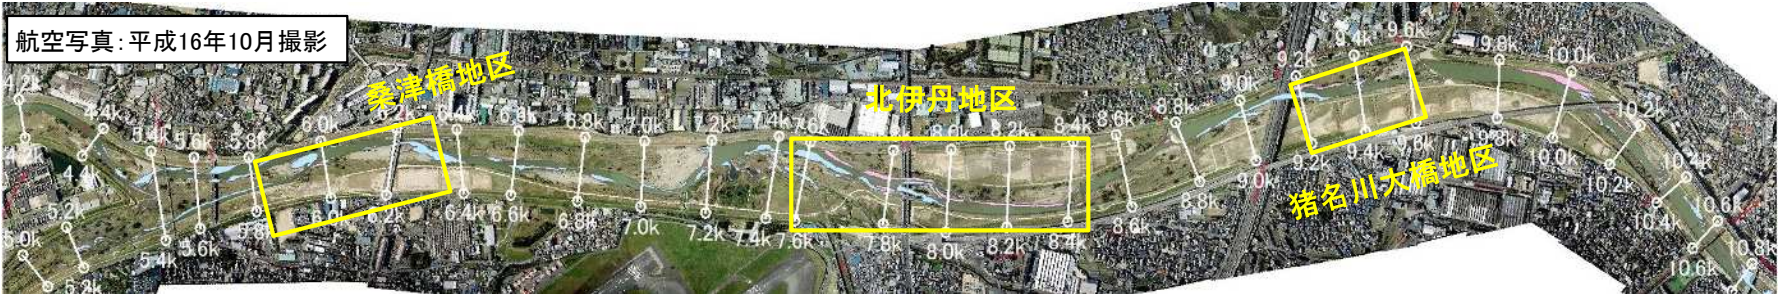
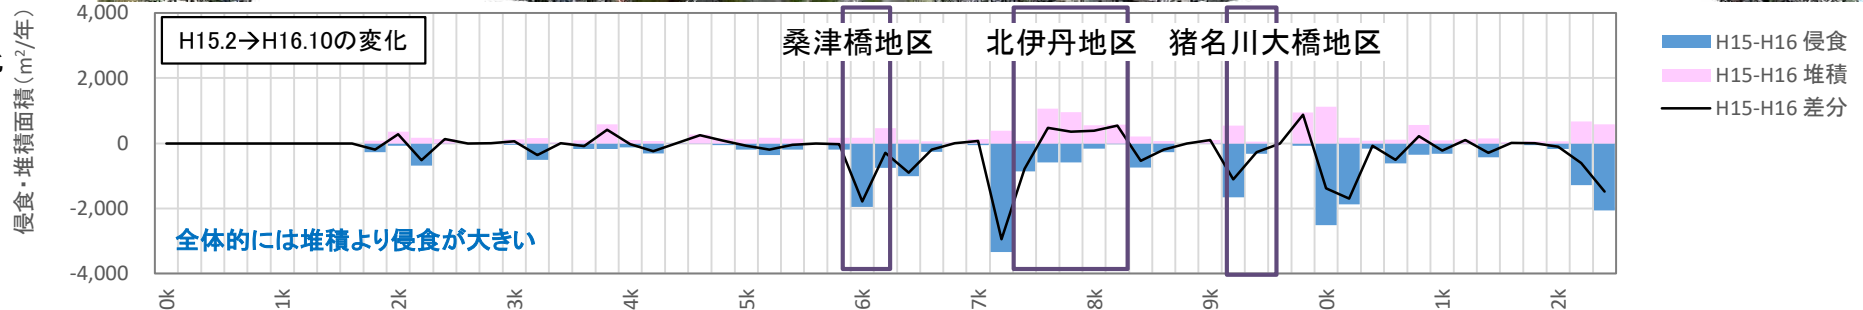
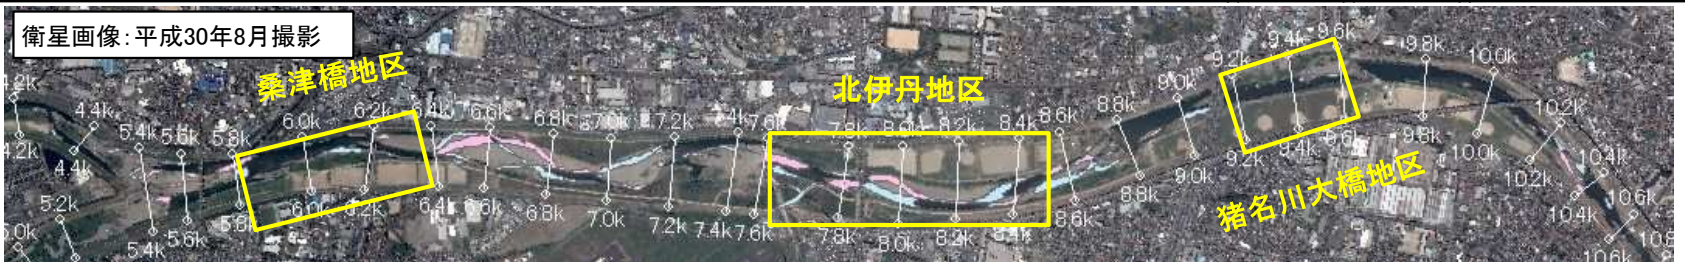
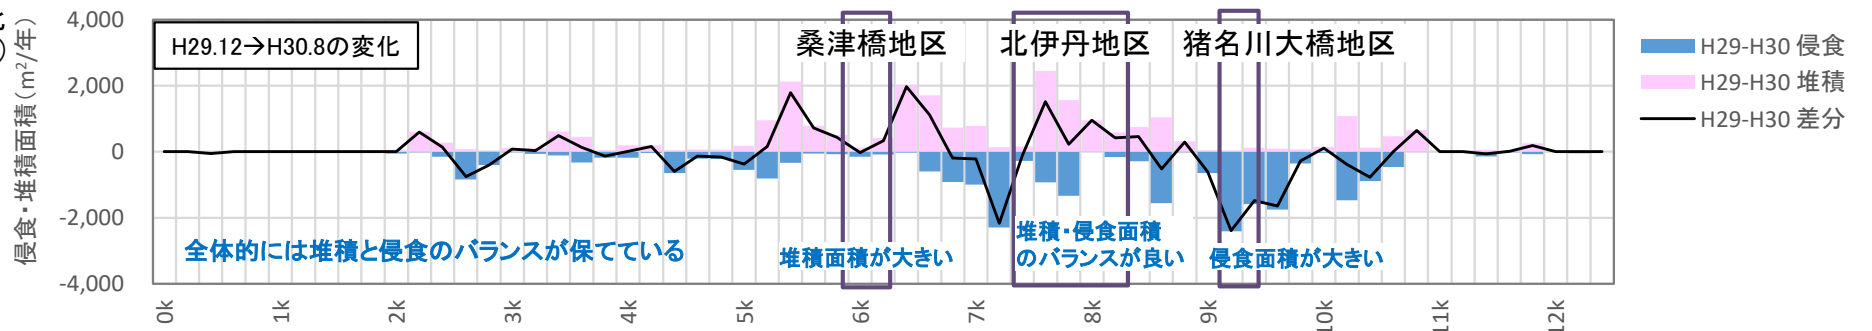
直轄管理区間における侵食・堆積分布の変化(河原環境が重要な区間)

- 「①河川整備計画に基づく河道掘削の実施前(H16.10洪水)」と「② 河原環境の再生後(H30.7洪水)」の2つの異なる時期における洪水による地形変化の特性を把握した。①と②による地形変化量は同程度であるが、H16.10洪水(②)では堆積よりも侵食が多い。一方で、H30.7洪水(①)では堆積と侵食のバランス(平面的な面積バランス)が保てており、土砂移動が生じやすい状況となっている。
- H30.7洪水(②)前後の空間(面)的な面積の違いを見ると、北伊丹地区で堆積と侵食のバランスが保てている。桑津橋地区は上下流含めて堆積範囲が多く、猪名川大橋地区は侵食範囲が大きいという違いが生じている。

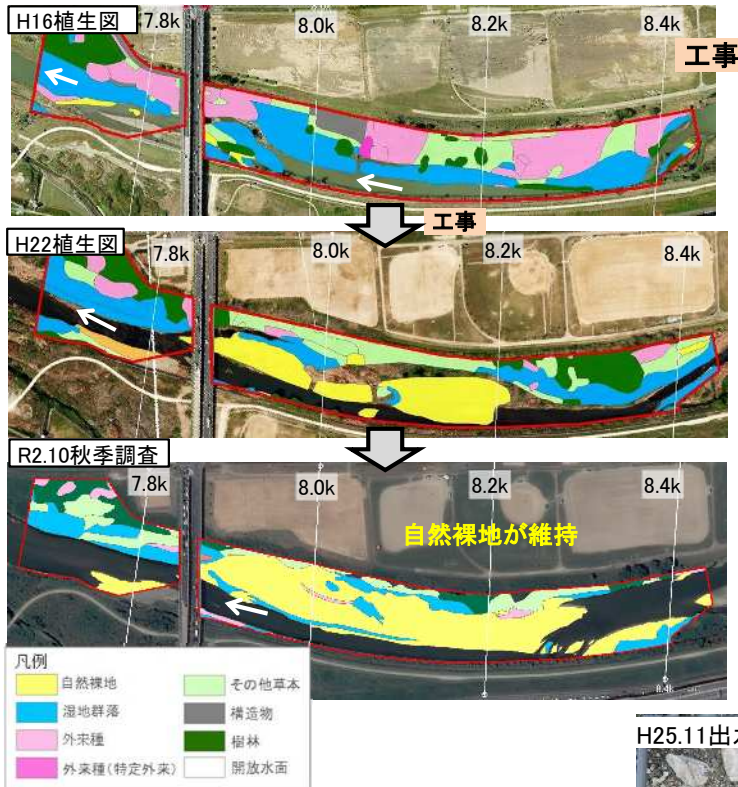
(1) 北伊丹地区(H21・H28・H29年度工事)

- 河原環境の再生工事により、猪名川で河原環境が重要な区間となる中流部(5.4k~10.4k)で自然裸地の面積が大きく増加し、これに伴って外来種も減少した。これは、再生工事により滞筋と砂州の比高差が小さくなることで、土砂移動が生じやすくなったためと考えられる。また、猪名川で全川の河道掘削工事等を行っていることで、上流から再生箇所への土砂供給があることも土砂移動が生じやすくなった要因になっていると考えられる。
- 北伊丹地区は、再生後に長期に渡り自然裸地が維持されている。河床構成材料から細粒化や粗粒化は生じておらず、良好な土砂移動環境が創出されており、河原環境の効果が維持されている。
- 桑津橋地区は、再生後直ぐに草本類が繁茂したが、比高差が小さくなり横断的に緩勾配な水陸移行帯が形成されたこと、工事箇所の上流側における災害復旧工事により土砂供給量が増加したこと等により、自然裸地が形成されて広がったものと考えられる。
- 猪名川大橋地区は現在段階施工の後期であるが、比高差が小さくなることで桑津橋と同じような効果が期待される。

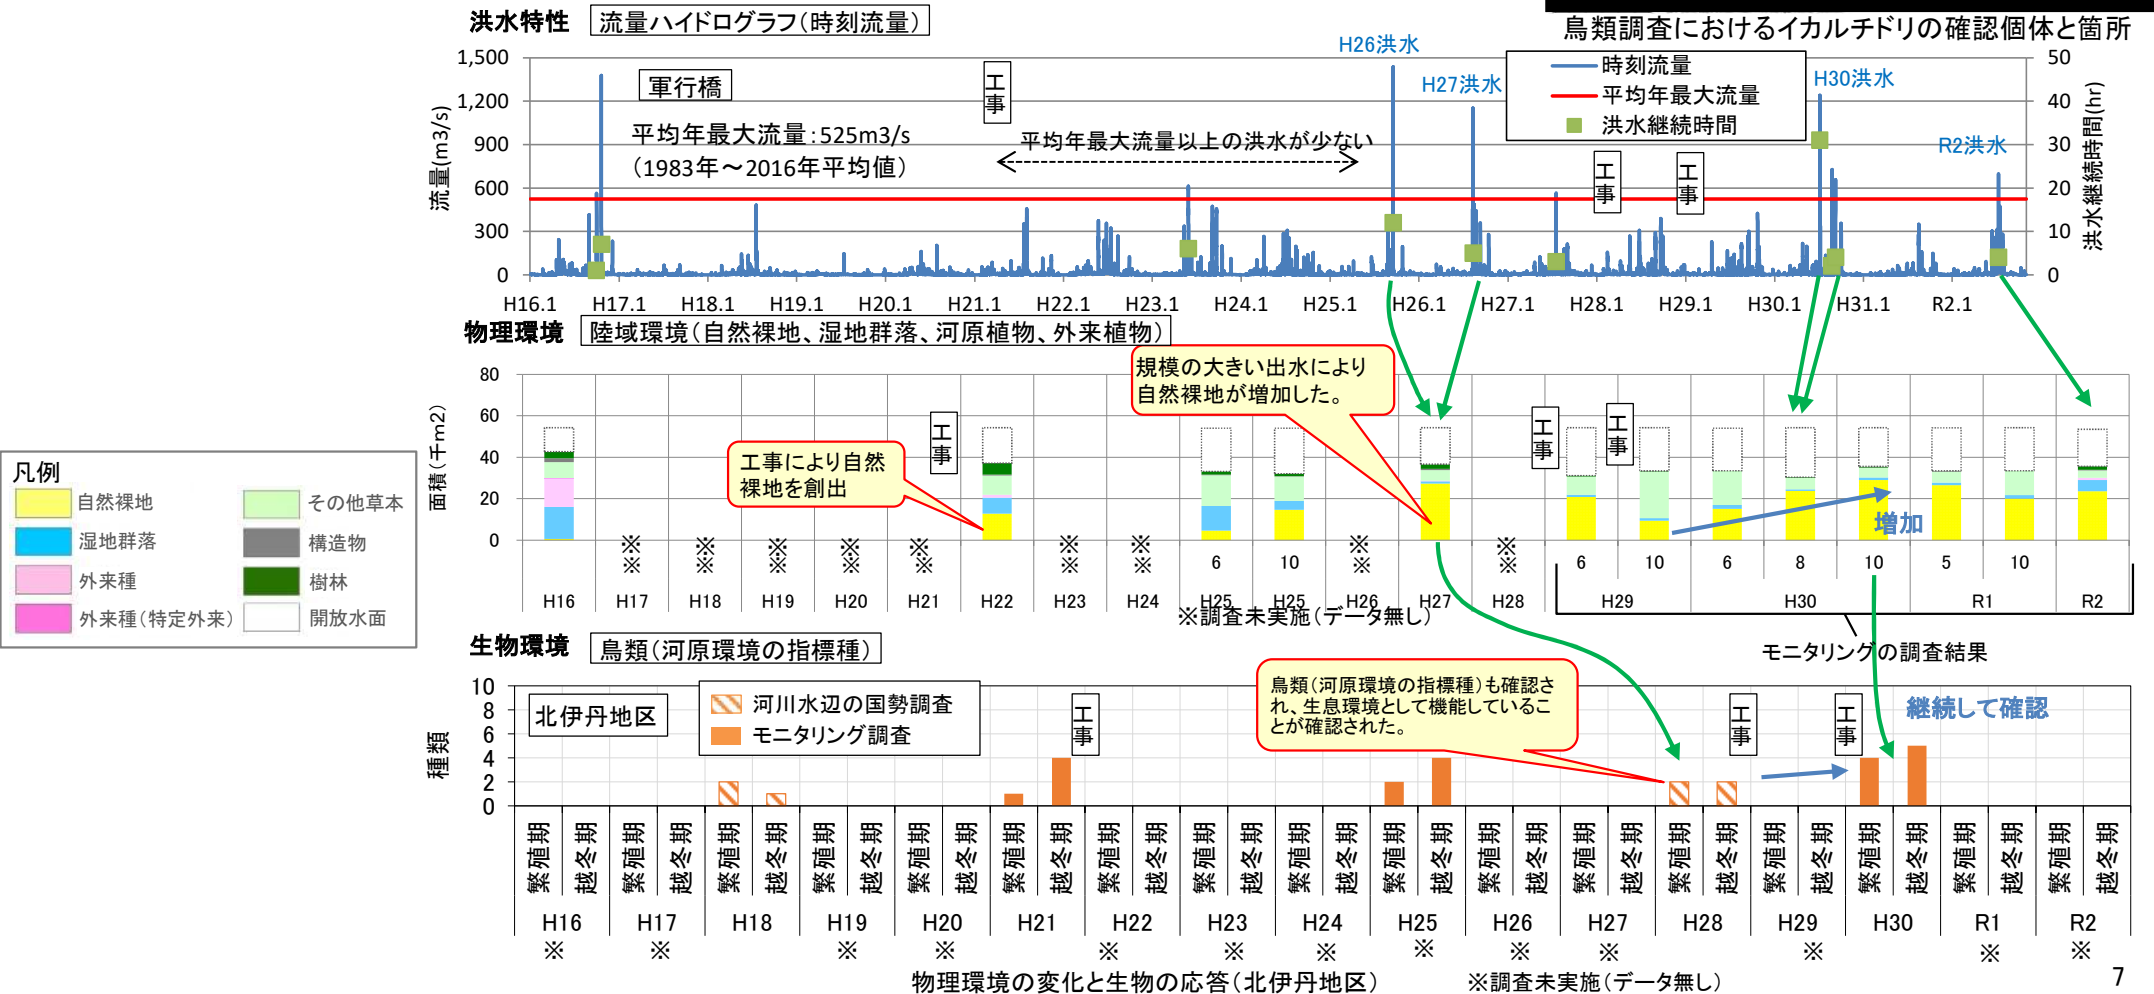
- 洪水特性(攪乱・冠水特性等)を見ると、平成21年～平成25年では、平均年最大流量以上の洪水の発生が少ないが、その後、平成26年・平成27年で平均年最大流量を上回る攪乱が生じた(無次元掃流力0.05以上となる場が広く発生)。物理環境として自然裸地の面積が増加し、H29年度の工事後にも平成30年等で洪水による大きな攪乱が生じて自然裸地が増加・維持されている。
- 物理環境の変化による生物の応答としては、シギ・チドリ類が継続して確認されており、良好な河原環境が形成されたと考えられる。

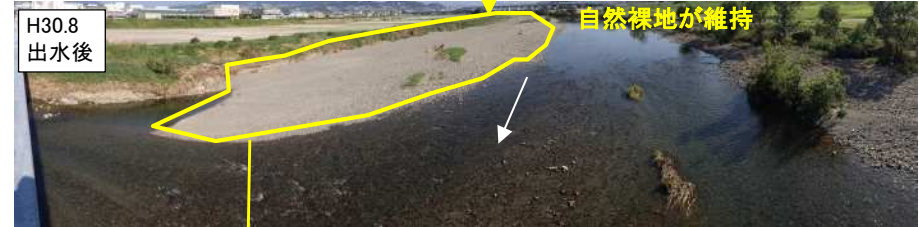
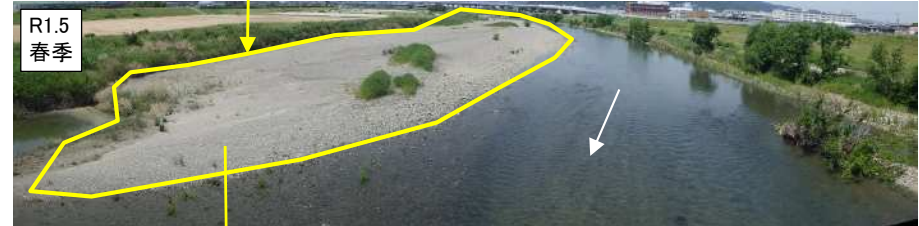
北伊丹地区周辺の航空写真と工事箇所平面図(4時点)

- H21、H28、H29年度の工事履歴(平面図、横断面図)と航空写真等を含む定点写真により地形の変化を把握した。
- H21年度の工事完成後、H25とH26年度の大規模出水等を受けて自然裸地が拡大した。H29年度の工事後にも平均年最大流量規模を超える出水を受けており自然裸地が維持されている。

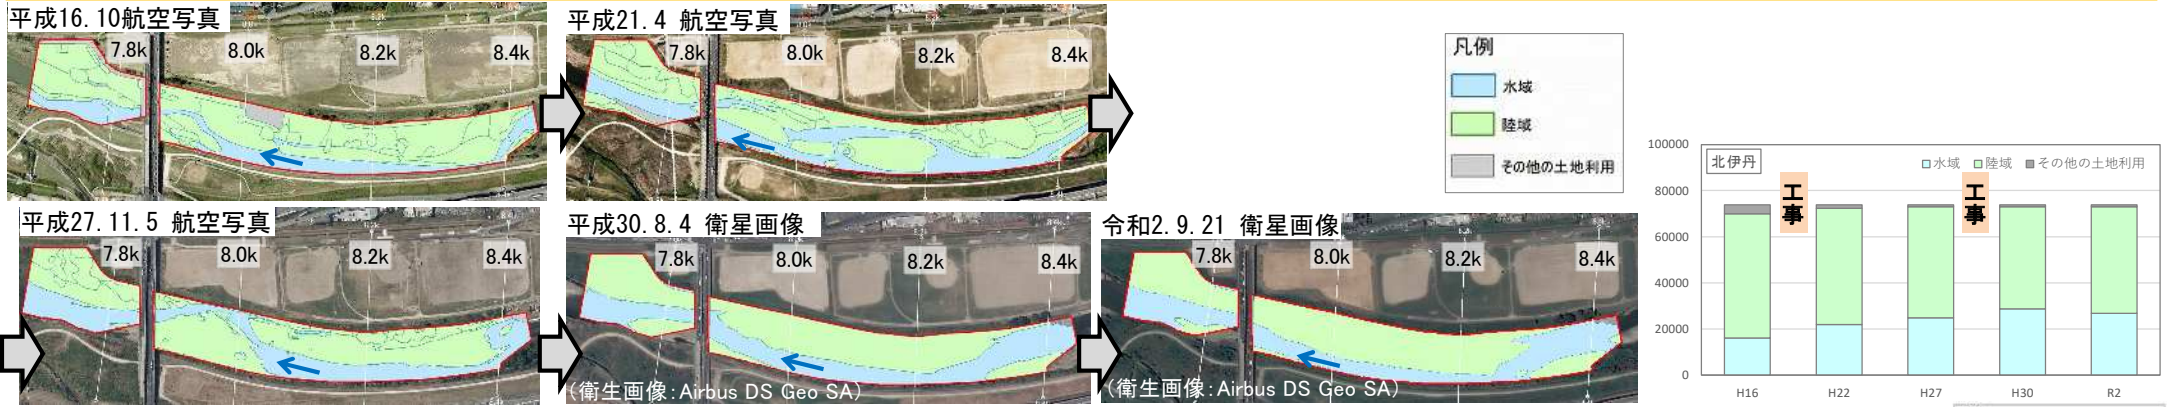
河川水辺の国勢調査結果(H22、H27)及び衛星画像(H30.8、R2.9)により、低水路内の水域・陸域の分布状況を整理した。地形は変化しているが、水域・陸域の面積や構成割合に大きな変化は無い。

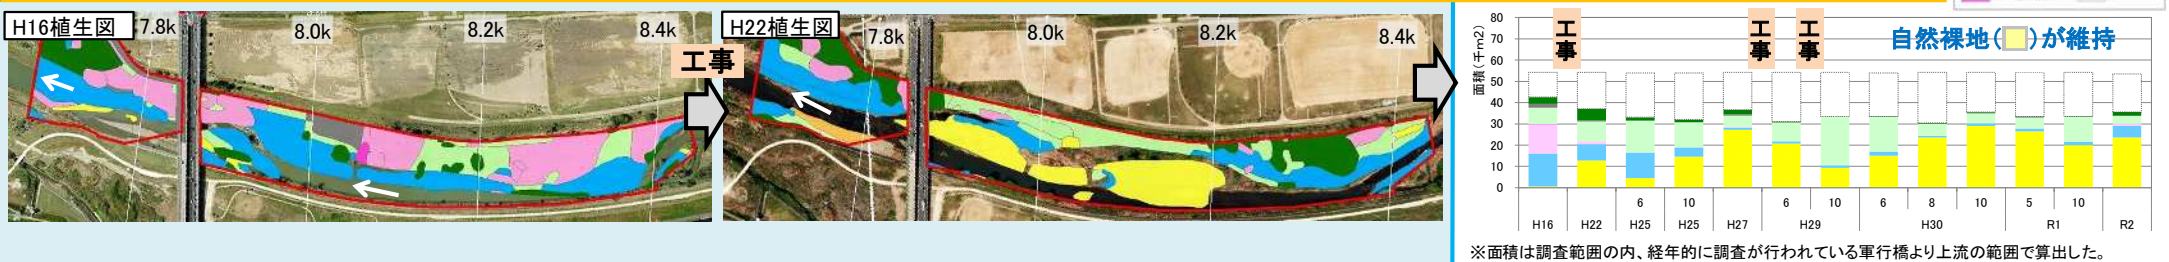
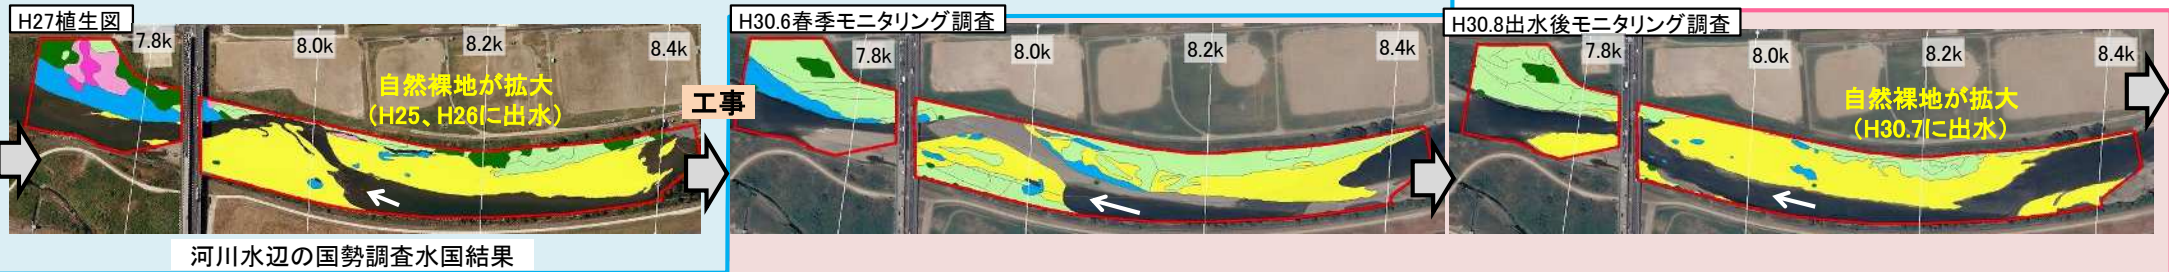
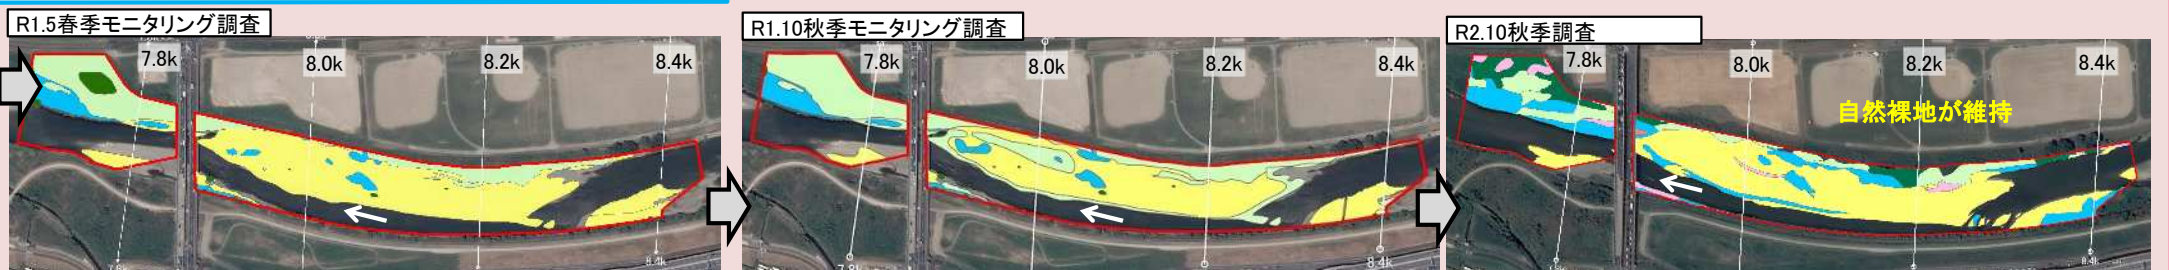
モニタリング調査による砂州・草本等の分布図

- 低水路内の自然裸地を含む陸域環境の分布状況と面積を整理した。(H16・H22・H27は河川水辺の国勢調査結果、H30・R1・R2はモニタリングの調査結果を使用)
- H16～H22年度にかけて自然裸地が増加し、外来種が減少している。また、近年では、増加した自然裸地が維持されている。

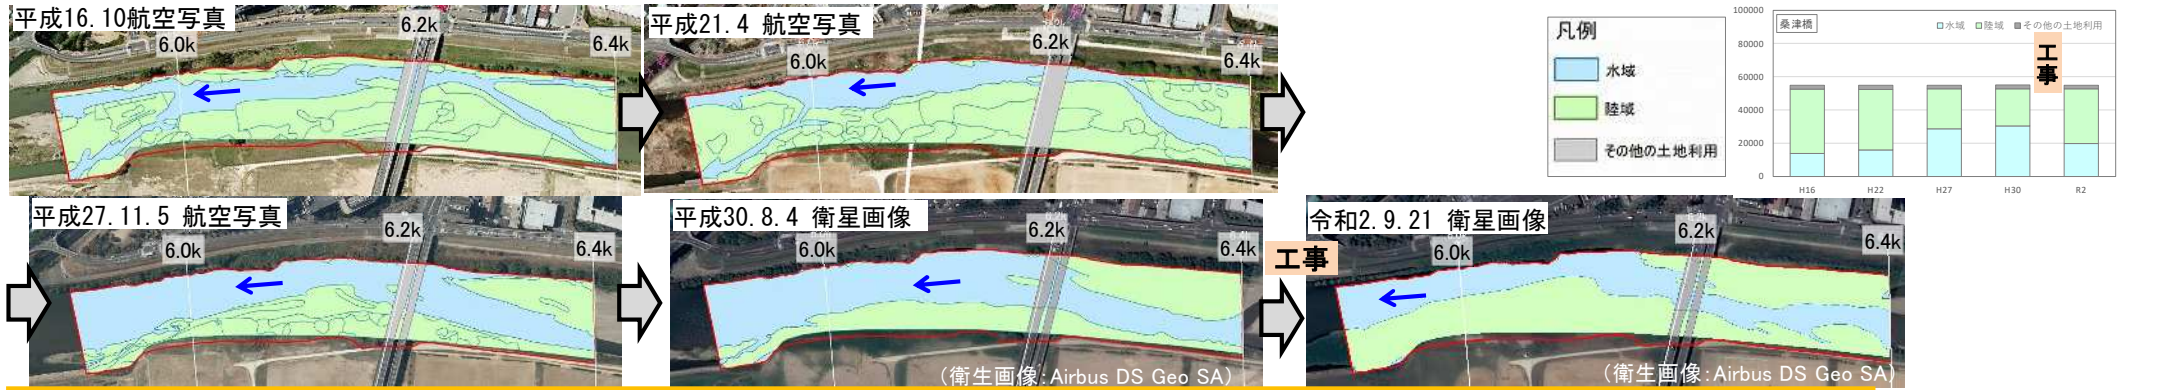
低水路内の水域・陸域の分布状況と面積を見ると、整備計画に基づく河道掘削(河原環境の再生の評価の対象外)により、H22~H27年度にかけて水域の面積が増加し、構成割合も40%程度まで拡大している。このように水域が増加している中で、平成30年度末(下記のH30.8衛星画像よりも後)に工事を実施している。R2.9では砂州が横断的に水際方向や上下流に延伸し、陸域面積が増加した。

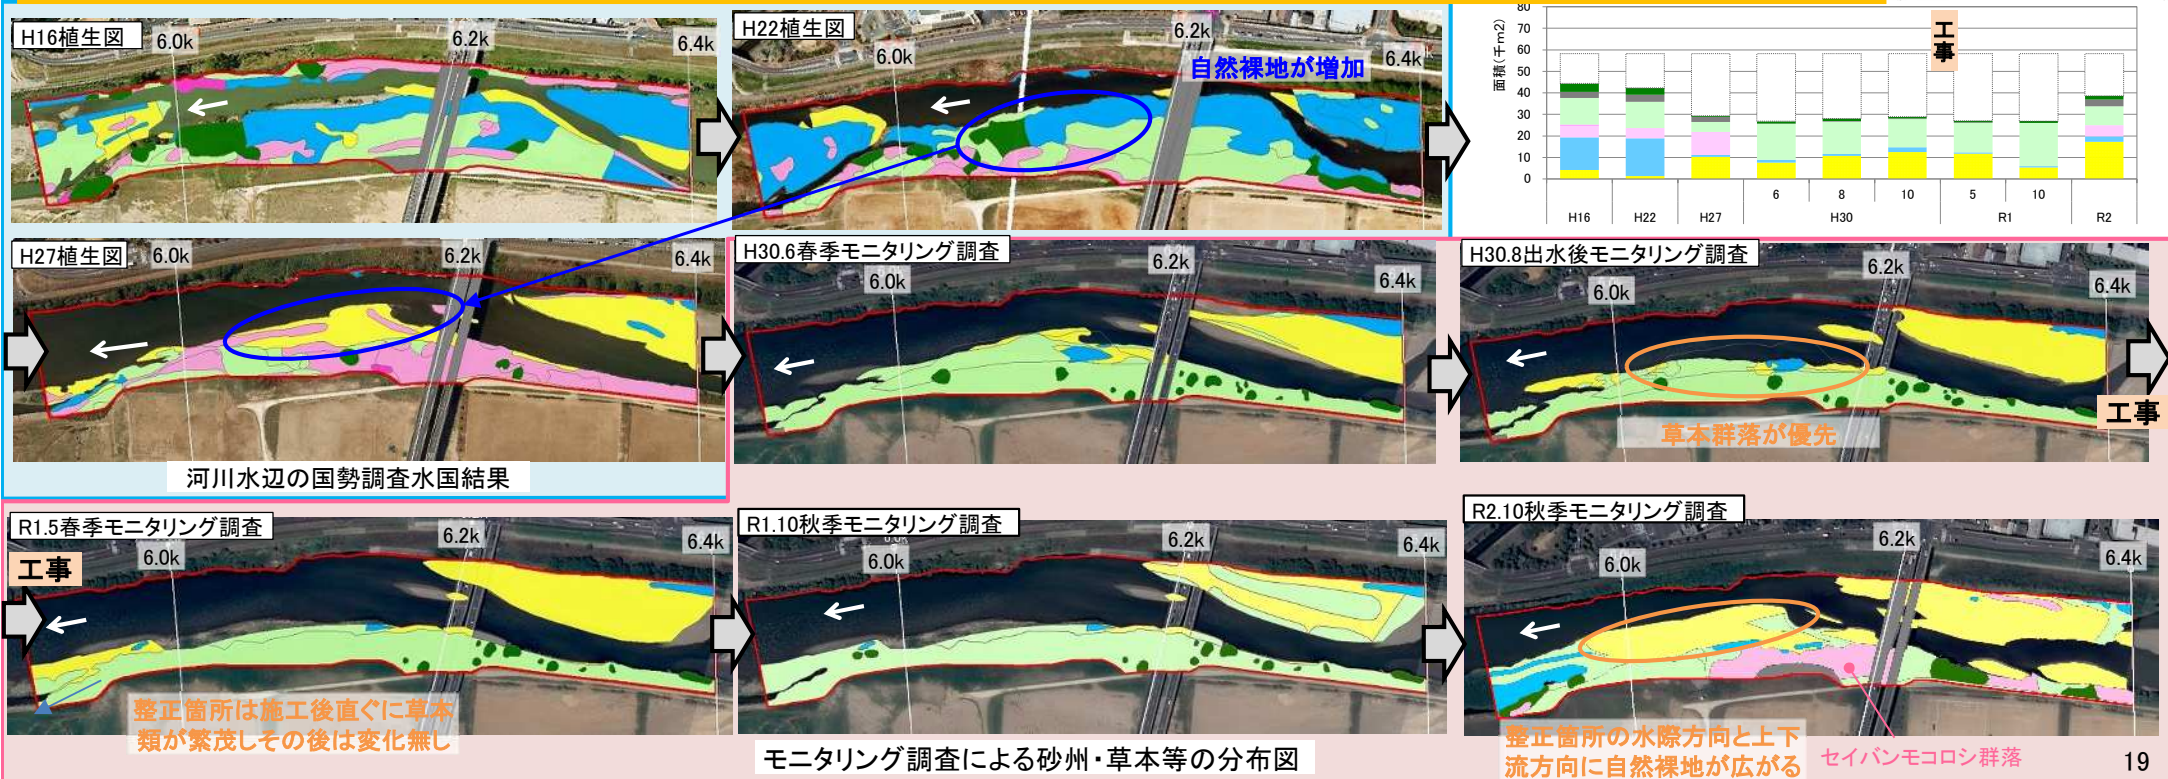
- 低水路内の自然裸地を含む陸域環境の分布状況と面積を整理した。(H16・H22・H27は河川水辺の国勢調査結果、H30・R1・R2はモニタリングの調査結果を使用)
- 整備計画に基づく河道掘削によりH22~H27年度に外来種が減少し、自然裸地や在来種が増加した。礫河原再生工事後の調査結果はR1.5となるが、工事後に規模の大きい洪水を受けていないこともあり、草本群落が増加している状況にある。但し、調査範囲全体を見ると、右岸側の自然裸地が維持されている。
- R1.10出水後は植生の繁茂が広がり自然裸地の面積が減少した。R2調査では整正箇所よりも水際で自然裸地が増加した一方で、河岸側で外来種(セイバンモコロシ群落)が広がった。自然裸地が増えた理由として、上流区間で実施した災害復旧工事(掘削等)を行っており土砂が供給されやすくなったこと、再生箇所の整正により水陸移行帯が再生されたこと等が考えられる。

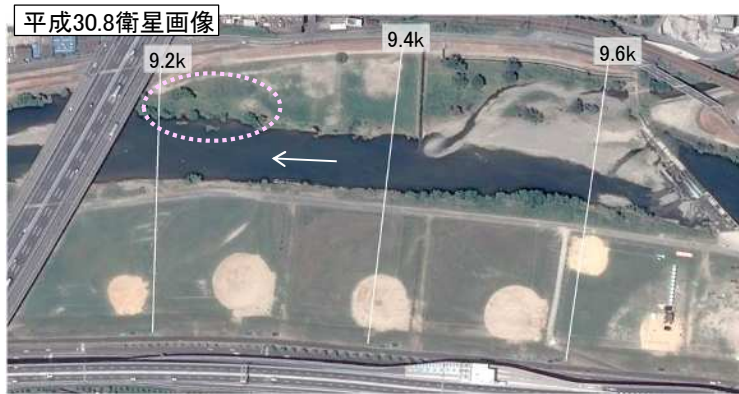
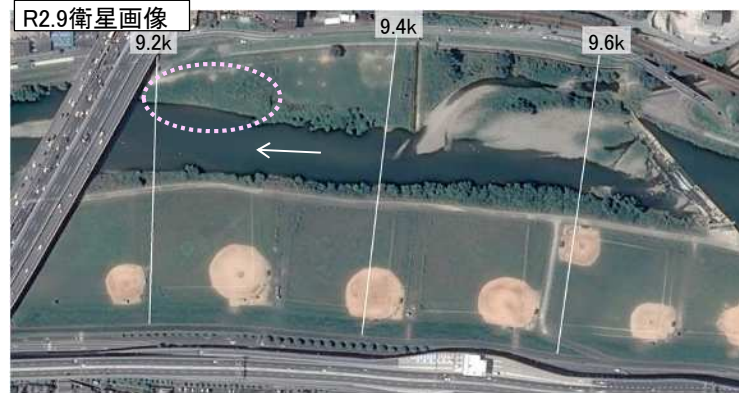
猪名川大橋地区周辺の河道の変化(衛星画像)

- 航空写真等を含む定点写真により地形の変化を把握した。
- 河原環境再生の実施(下流区間)により、水域と陸域の比高差が無くなり、水陸移行帯が再生されている。
- 令和2年の平均年最大流量規模の出水では、特に地形の変化は確認されなかった。また、工事後約4ヶ月のR2.6には、植生の再繁茂が見られた。

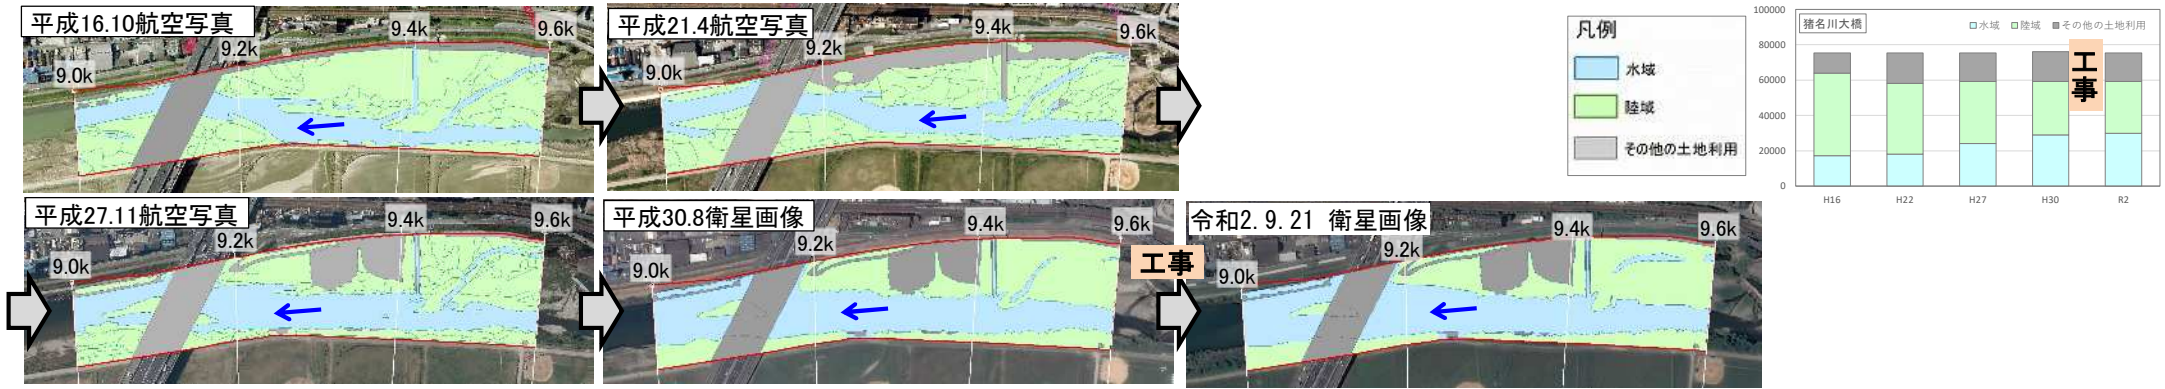
低水路内の水域・陸域の分布状況と面積を見ると、整備計画に基づく平成25年の河道掘削(今回の評価の対象外)により、H22～H27年度にかけて猪名川大橋付近の水域の面積が増加している。平成27年以降はみお筋が固定化されており、大きな変化はない。このような状況の中、令和元年度に下流区間の工事を実施している。

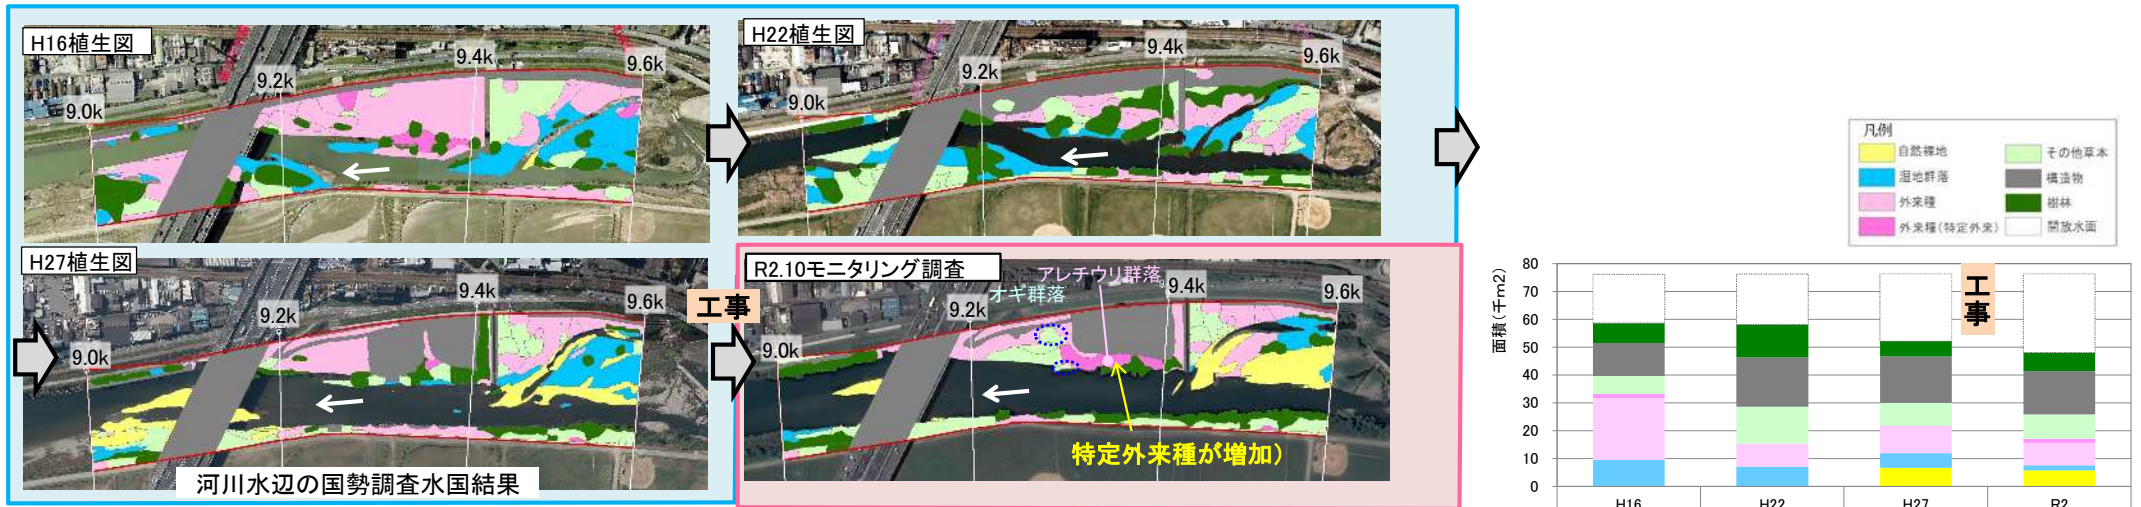
モニタリング調査による砂州・草本等の分布図

- 低水路内の自然裸地を含む陸域環境の分布状況と面積を整理した。(H16・H22・H27は河川水辺の国勢調査結果、R2はモニタリングの調査結果を使用)
- 整備計画に基づく河道掘削によりH22～H27年度に猪名川大橋付近に自然裸地が増加した。
- 河原環境再生工事後の調査結果はR2秋季となるが、施工後直ぐに草本群落(メシバ-エノコログサ群落やカナムグラ群落)が優占している状況にあり、オギ群落も確認できる。
- R2年度の工事区間(9.3k～9.4k右岸)では特定外来種(アレチウリ群落)が増加している。

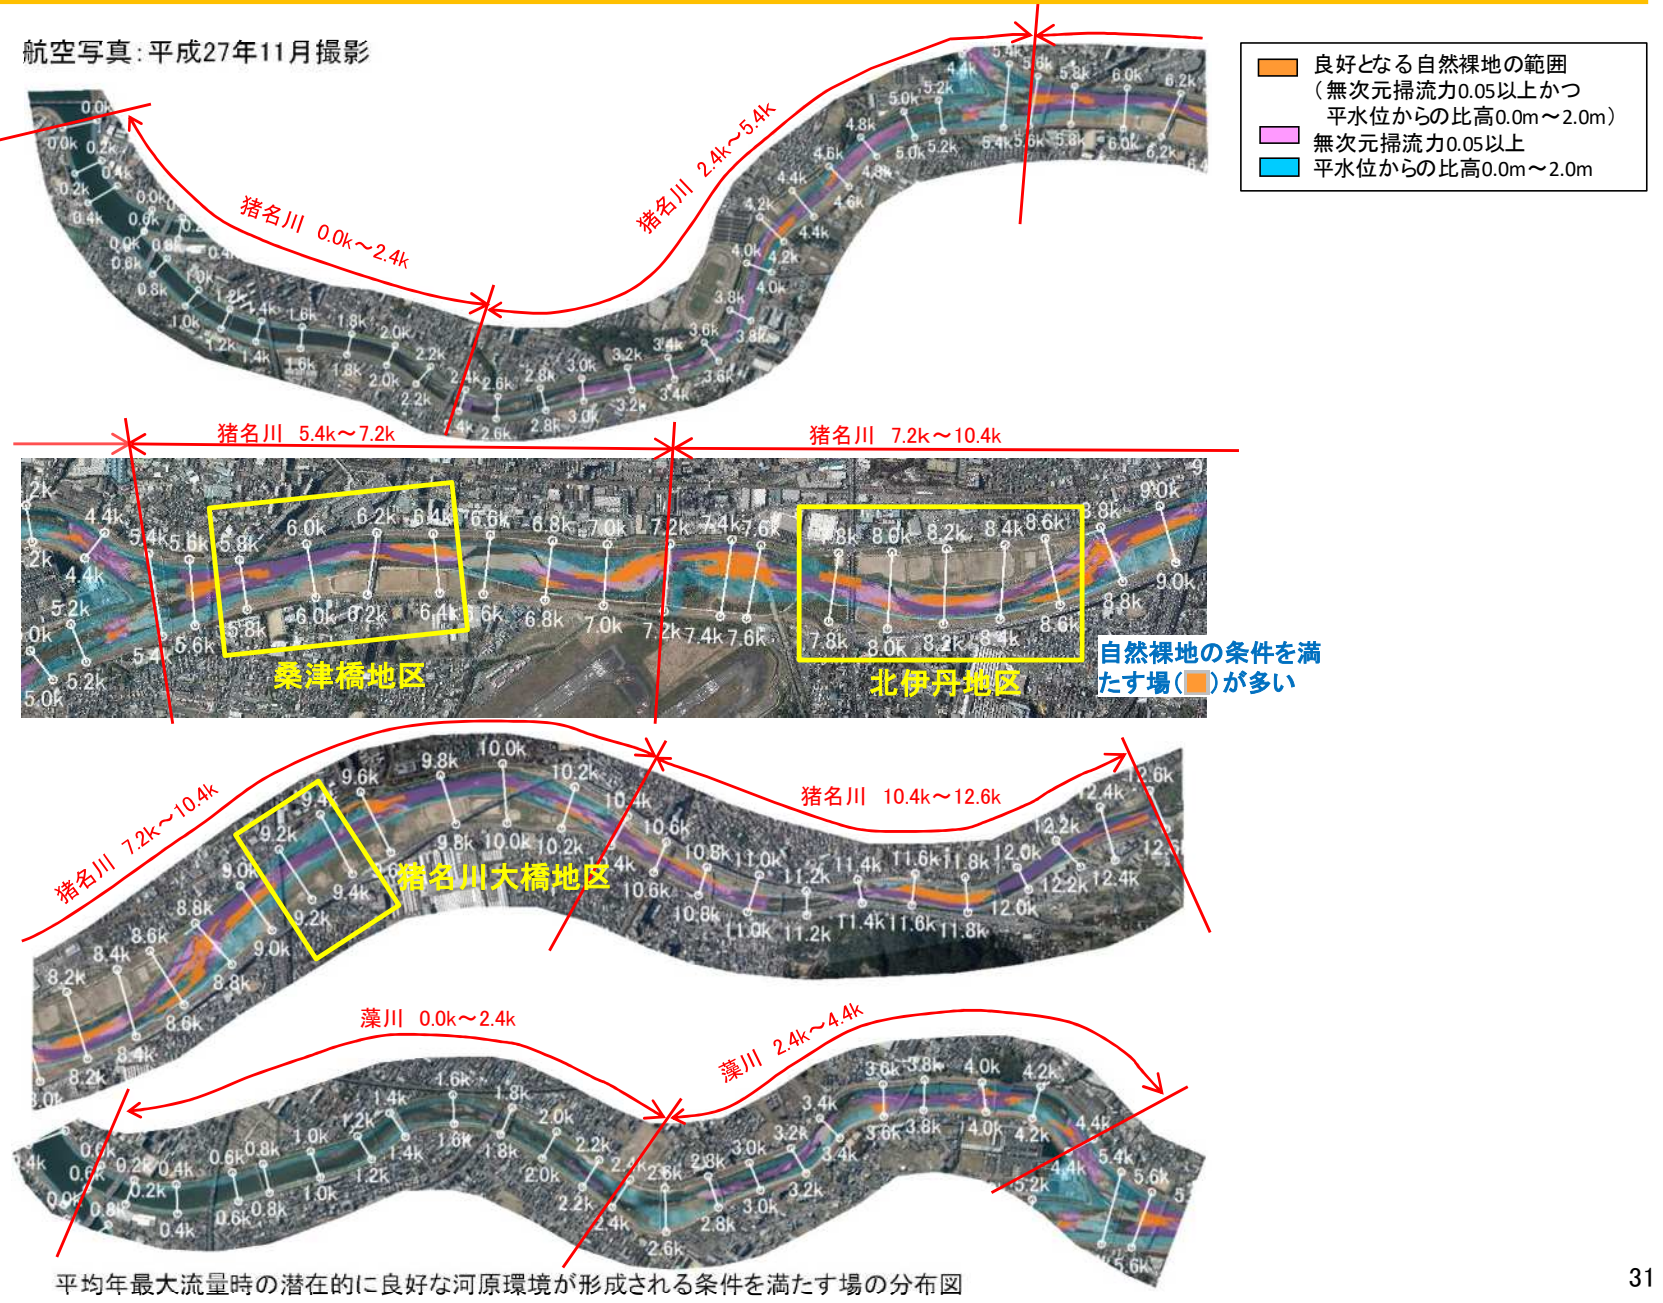
潜在的に良好な河原環境分布図

- 河原環境が維持されている箇所と現状で草本群落が優占する地区について、他の区間も含めた自然裸地が維持される攪乱特性を比較した。比較にあたっては、潜在的に良好な自然裸地となる条件を満たす箇所を抽出してその分布状況の違いを確認した。河原環境が重要な環境である区間の5.4k~10.4kを見ると、全体的には自然裸地の条件を満たす箇所が広がっており、北伊丹地区でも同様である。

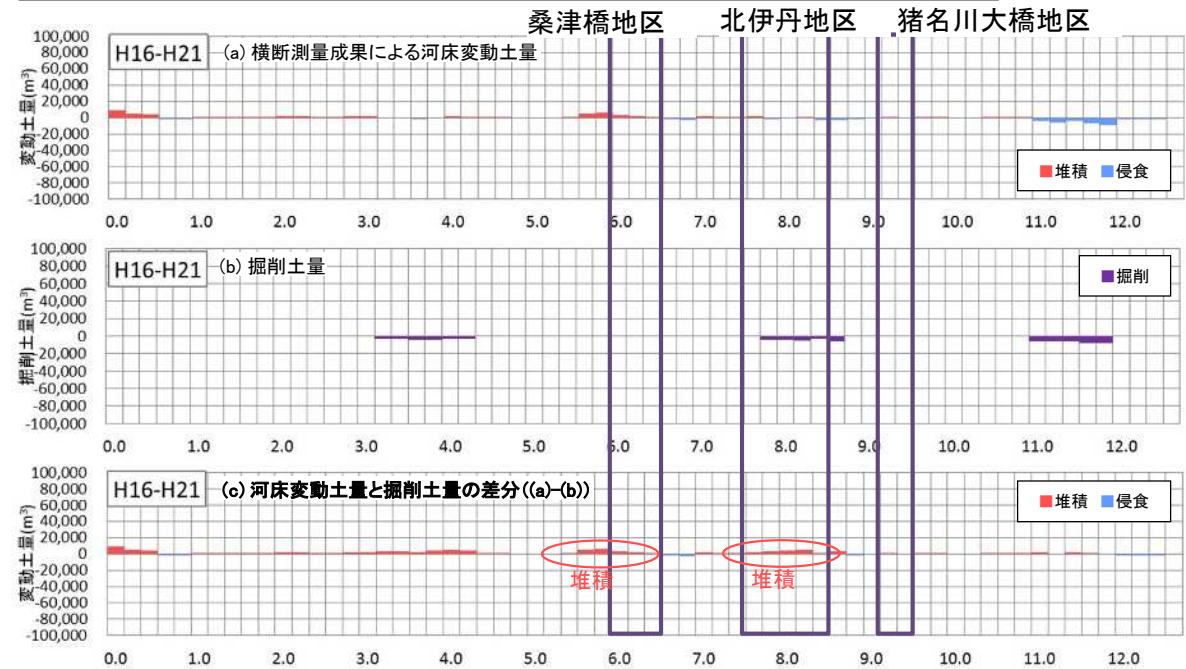
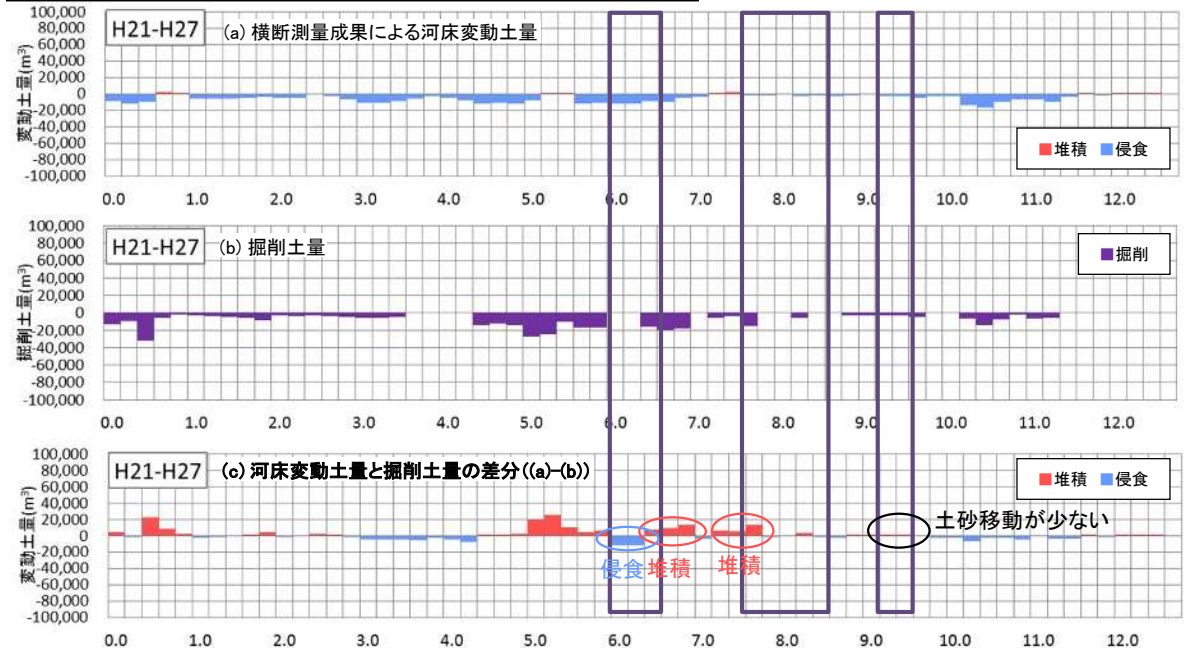
- 平成16年度、平成21年度、平成27年度の横断測量成果を基に、①河川整備計画に基づく河道掘削の実施前(平成16年度～平成21年度)と②河原環境の再生後(平成21年度～平成27年度)の縦断的な土砂収支(土量)の変化も把握した。
- ここでは、横断測量成果による河床変動土量(右図(a))から掘削土量(右図(b))を差し引いた差分値(c)をに着目して、土砂収支を算出した。
- 3地区ともに、土砂収支の絶対値は大きくなっており、航空写真による面的な侵食・堆積の変化と同様に、土砂が移動しやすくなっている。
- ②河原環境の再生後の3地区の土砂収支の違いに着目すると、猪名川大橋地区は航空写真や横断測量成果の両方で、土砂移動がそれほど活発ではない。
- 猪名川大橋地区は、河原環境の再生中(令和2年度完成)であり、今後、再生により土砂移動が活性化することが期待される。
