過去の委員会指摘事項のフォローアップ

令和3年度の委員会指摘事項のフォローアップ

1. 河原・水陸移行帯の再生のフォローアップ 1.1 北伊丹地区礫河原再生工事

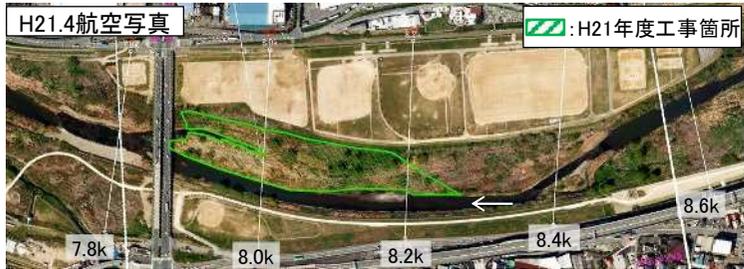
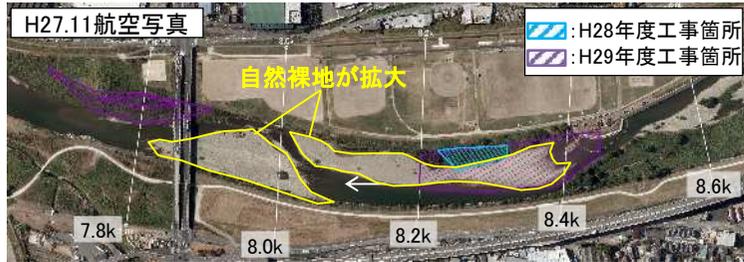
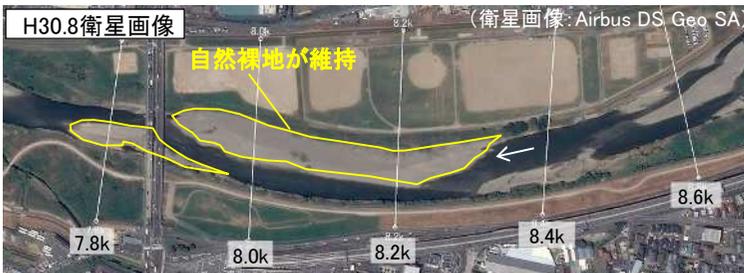
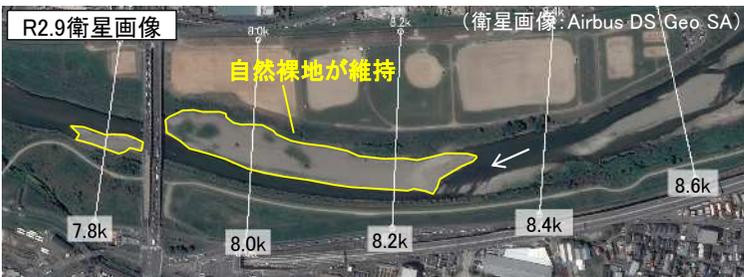
北伊丹地区周辺の航空写真と工事箇所平面図(4時点)

- H21、H28、H29年度の工事履歴(平面図、横断面)と航空写真等を含む定点写真により地形の変化を把握した。
- H21年度の工事完成後、H25とH26年度の大規模出水等を受けて自然裸地が拡大した。H29年度の工事後も平均年最大流量規模を超える出水を受けており、現在でも自然裸地が維持されている。
- R3.10にはツルヨシ群落が拡大し、自然裸地が縮小していることを確認した。なお、シナダレスズメガヤ群落は確認されていない。

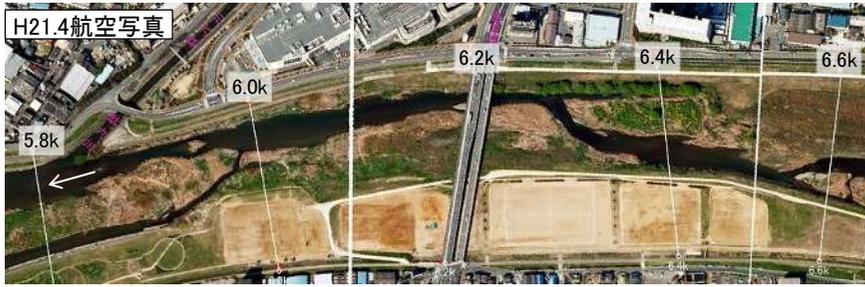
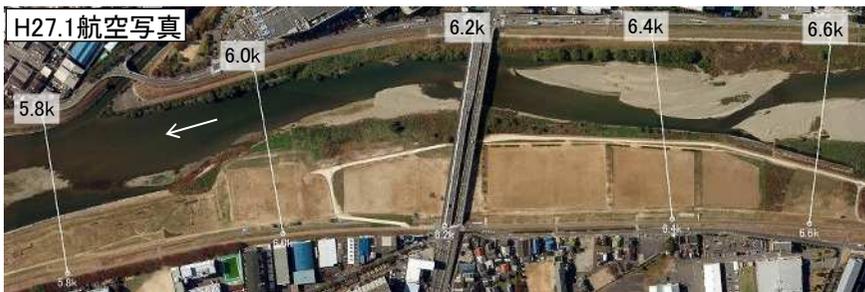
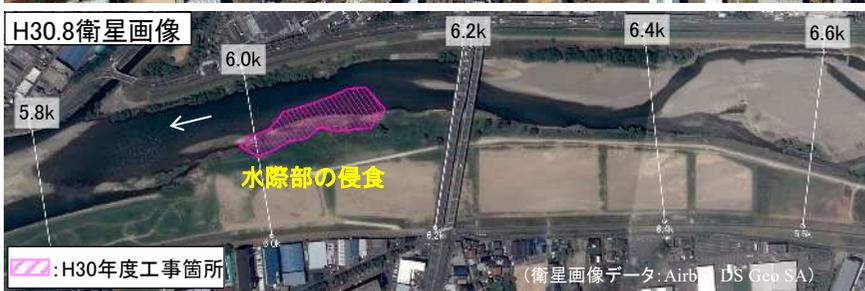
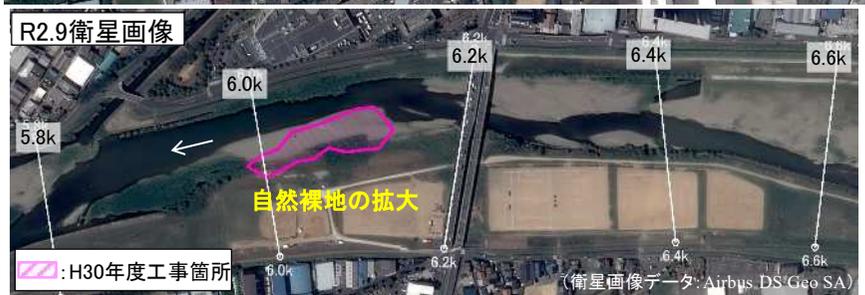
桑津橋地区周辺の河道の変化(航空写真)

- 航空写真等を含む定点写真により地形の変化を把握した。
- 施工前のH30.7出水により、再生箇所となる左岸の水際部が侵食され砂州形状が変化した。
- H30工事では表土剥ぎを実施したが、整正箇所ではR1.5やR1.10には植生の繁茂が見られた。R3.10には水際からツルヨシ群集が繁茂し、その背後にセイバンモロコシ群落、一部オギ群落が成立している。

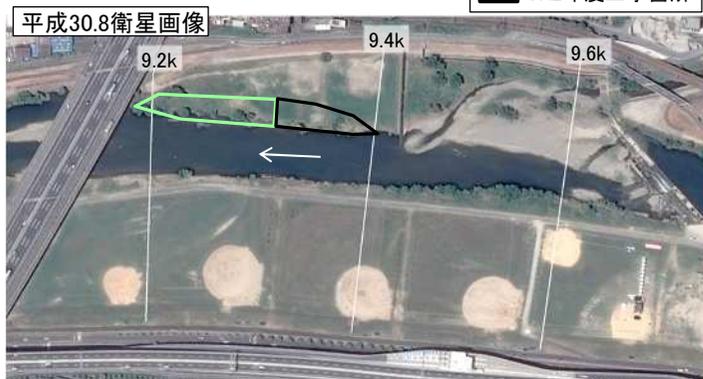
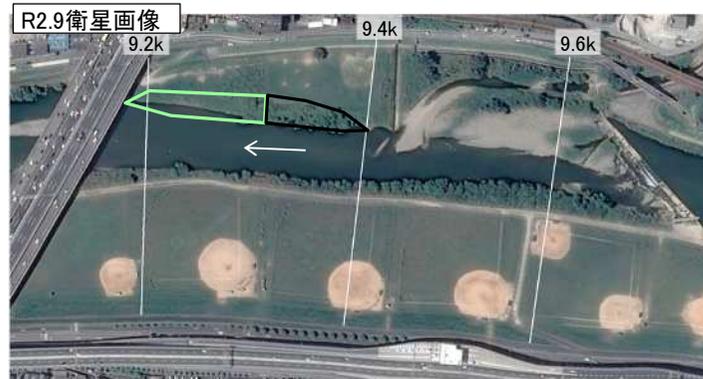
猪名川大橋地区周辺の河道の変化(衛星画像)

- 航空写真等を含む定点写真により地形の変化を把握した。
- 河原・水陸移行帯の再生により、水域と陸域の比高差が無くなり、水陸移行帯が再生されている。
- 令和2年の平均年最大流量規模の出水では、特に地形の変化は確認されなかった。また、工事後約4ヶ月の令和2年6月には、植生の再繁茂が見られた。
- 令和3年10月には、水際でツルヨシ、オオイヌタデ、オオクサキビ等の湿地性植物が確認された。また、面積は小さいが水際の切り立った箇所の一部で外来草本(アレチハナガサ、セイタカアワダチソウ)の侵入も確認された。

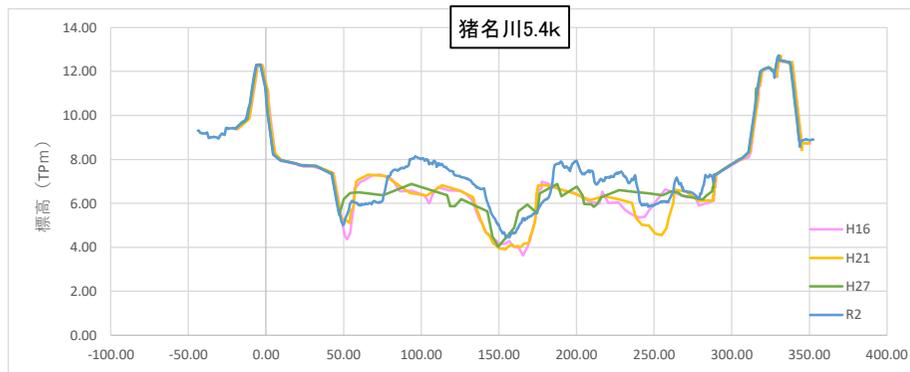
堆積傾向の箇所(猪名川5.4k)

- 定期横断測量成果及び工事履歴の情報を用いて、河川整備計画に基づく河道掘削の実施前(H16)から近年(R1)の期間の河床変動土量(土砂収支)を算出した。その結果、全体的に河道が堆積しやすい特性を有しており、特に猪名川・藻川の分流地点上流付近の土砂堆積の傾向が大きい中で、河道掘削を進めている状況であることを把握した。各時点間の変化の詳細は以下の通りである。
- H16~H21…猪名川・藻川ともに堆積傾向の区間が多い。「(1)横断測量成果による河床変動土量」では、11kより上流が侵食傾向に見られるが、これは工事の影響である。
- H21~H27…「(1)横断測量成果による河床変動土量」では、猪名川全川および藻川の下流で侵食傾向に見られるが、これは工事の影響であり、工事の影響が無ければ「(3)河床変動土量と掘削土量の差分((1)-(2))」から見て取れるように堆砂傾向である。
- H27~R2…猪名川・藻川ともに堆積傾向の区間が多い。特に猪名川5kから7k区間の分派の上流で堆積傾向が顕著になっている。

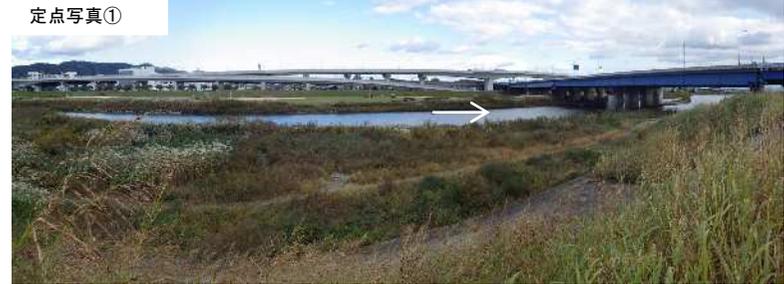
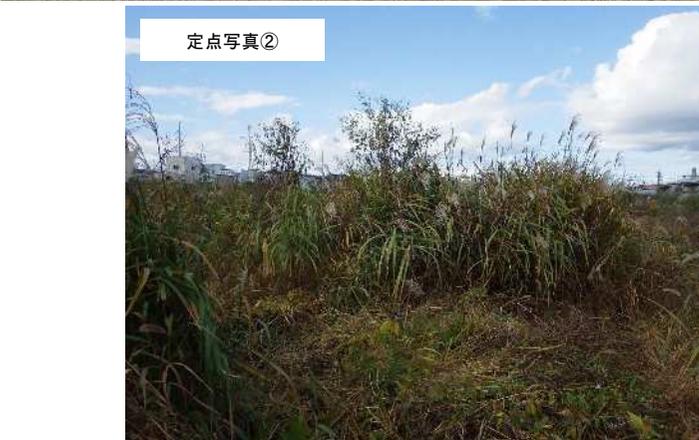
定点写真 (R3. 10. 26撮影)

- 猪名川自然環境委員会の助言のうけ、猪名川大橋地区でオギの移植を行った。移植後7か月経過した段階でオギの育成が確認される。
- オギは密に生育して出穂がみられる等、順調に生育しているが、移植地の際には高茎の一年生草本(オオブタクサ)、つる植物(ヤブカラシ)が一部確認される。
- オギの移植箇所では、多年生草本(セイタカアワダチソウ・セイタカヨシ等)、イネ科一年生草本(メヒシバ、アキノエノコログサ等)の侵入・定着は認められない。
- 現状の写真は施工前後や直後の変化状況を記録したものであり、今後は定点写真の撮影時期を10月頃に統一していくこととする。
