# 猪名川自然再生事業等のフォローアップ

## 猪名川自然再生事業 河原・水陸移行帯の再生

## 猪名川自然再生事業 縦断連続性の回復(魚道)

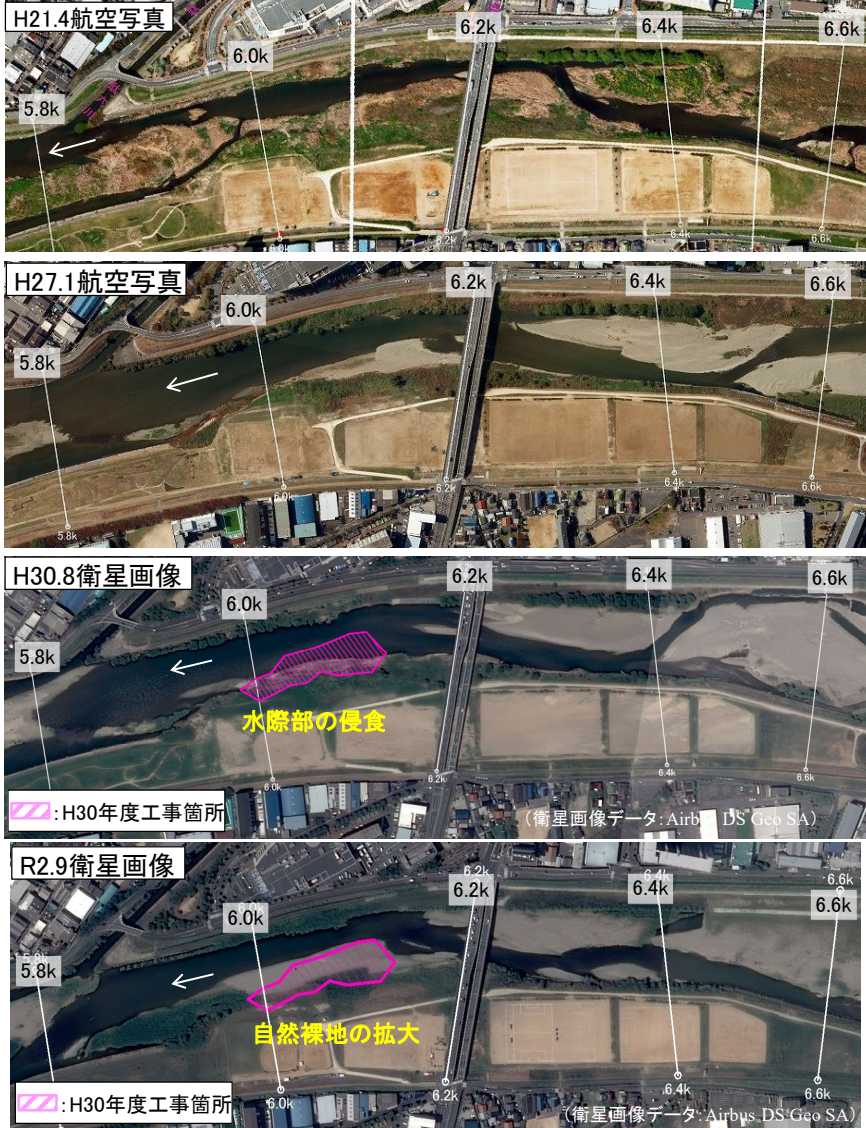
桑津橋地区周辺の河道の変化(航空写真)

- 航空写真等を含む定点写真により地形の変化を把握した。
- 施工前のH30.7洪水により、再生箇所となる左岸の水際部が侵食され砂州形状が変化した。
- H30工事では表土剥ぎを実施したが、整正箇所ではR1.5やR1.10には植生の繁茂が見られた。R3.10には水際からツルヨシ群落が生え、その背後にセイバンモロコシ群落、一部オギ群落が成立している。
- R3以降に平均年最大流量を超過する洪水が生じていないが現在も昨年度と類似した状況が継続している。

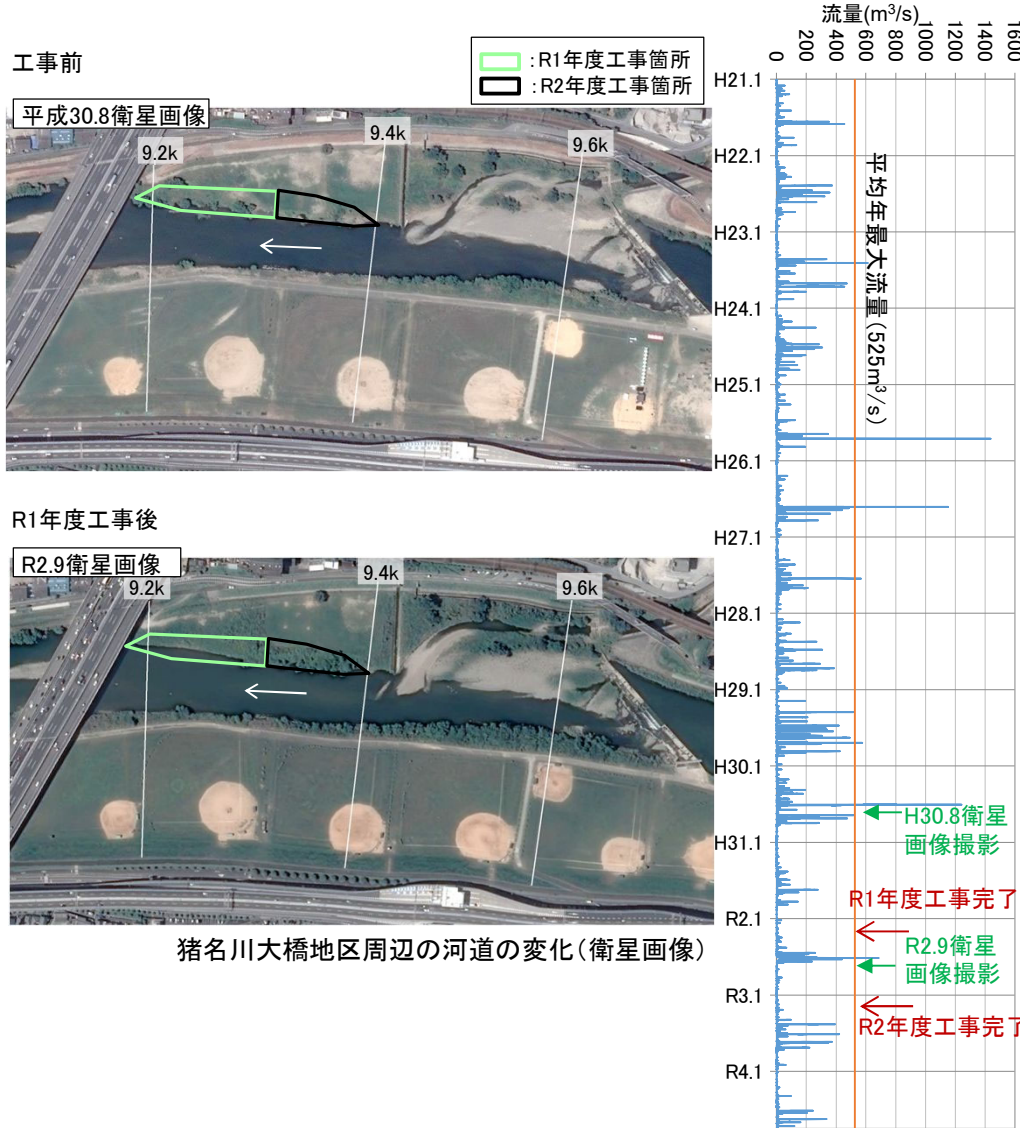
猪名川大橋地区周辺の河道の変化(衛星画像)

- 航空写真等を含む定点写真により地形の変化を把握した。
- 河原・水陸移行帯の再生により、水域と陸域の比高差が無くなり、水陸移行帯が再生されている。
- 令和2年の平均年最大流量規模の洪水では、特に地形の変化は確認されなかった。また、工事後約4ヶ月の令和2年6月には、植生の再繁茂が見られた。
- 令和3年10月には、水際でツルヨシ、オオイヌタデ、オオクサキビ等の湿地性植物が確認され、令和4年10月には植生の繁茂が進行している。

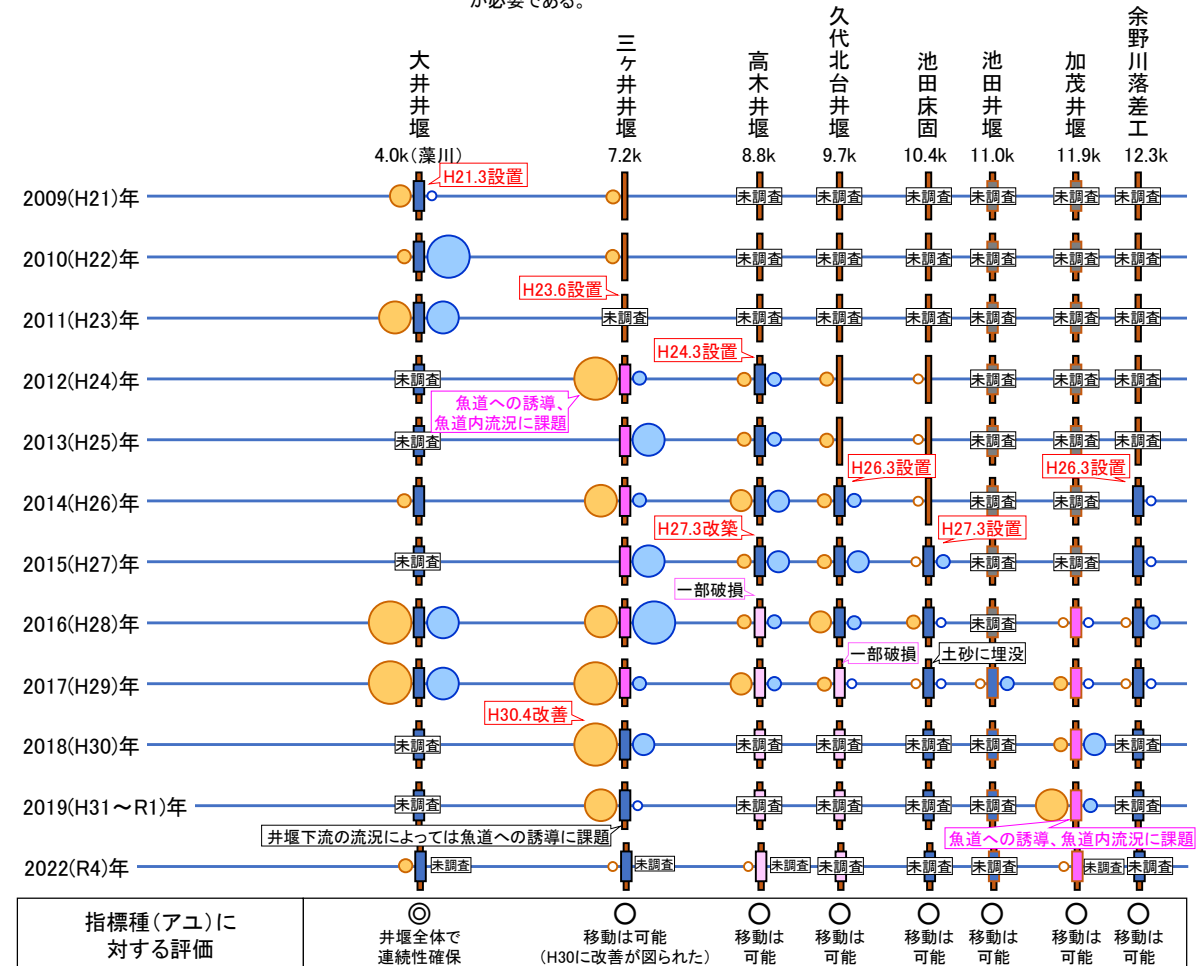
指標種(アユ)の確認個体数

- 注1) 確認個体数は、各年の4~7月における魚道モニタリング調査で確認された指標種の個体数の合計を示す。なお、調査努力量は各年で異なる。
- 注2) 高木井堰及び久代北台井堰に設置された簡易魚道では、簡易魚道を構成している木材(丸太)の一部が出水等により流失している。魚道の機能がまったく失われた状態ではないが、今後修繕が必要である。
- 注3) 池田床固は、床固の大半が土砂に埋没しており、簡易魚道は機能していない。しかし土砂によって床固の落差はほぼ解消しており、河川縦断連続性の観点では問題ない。

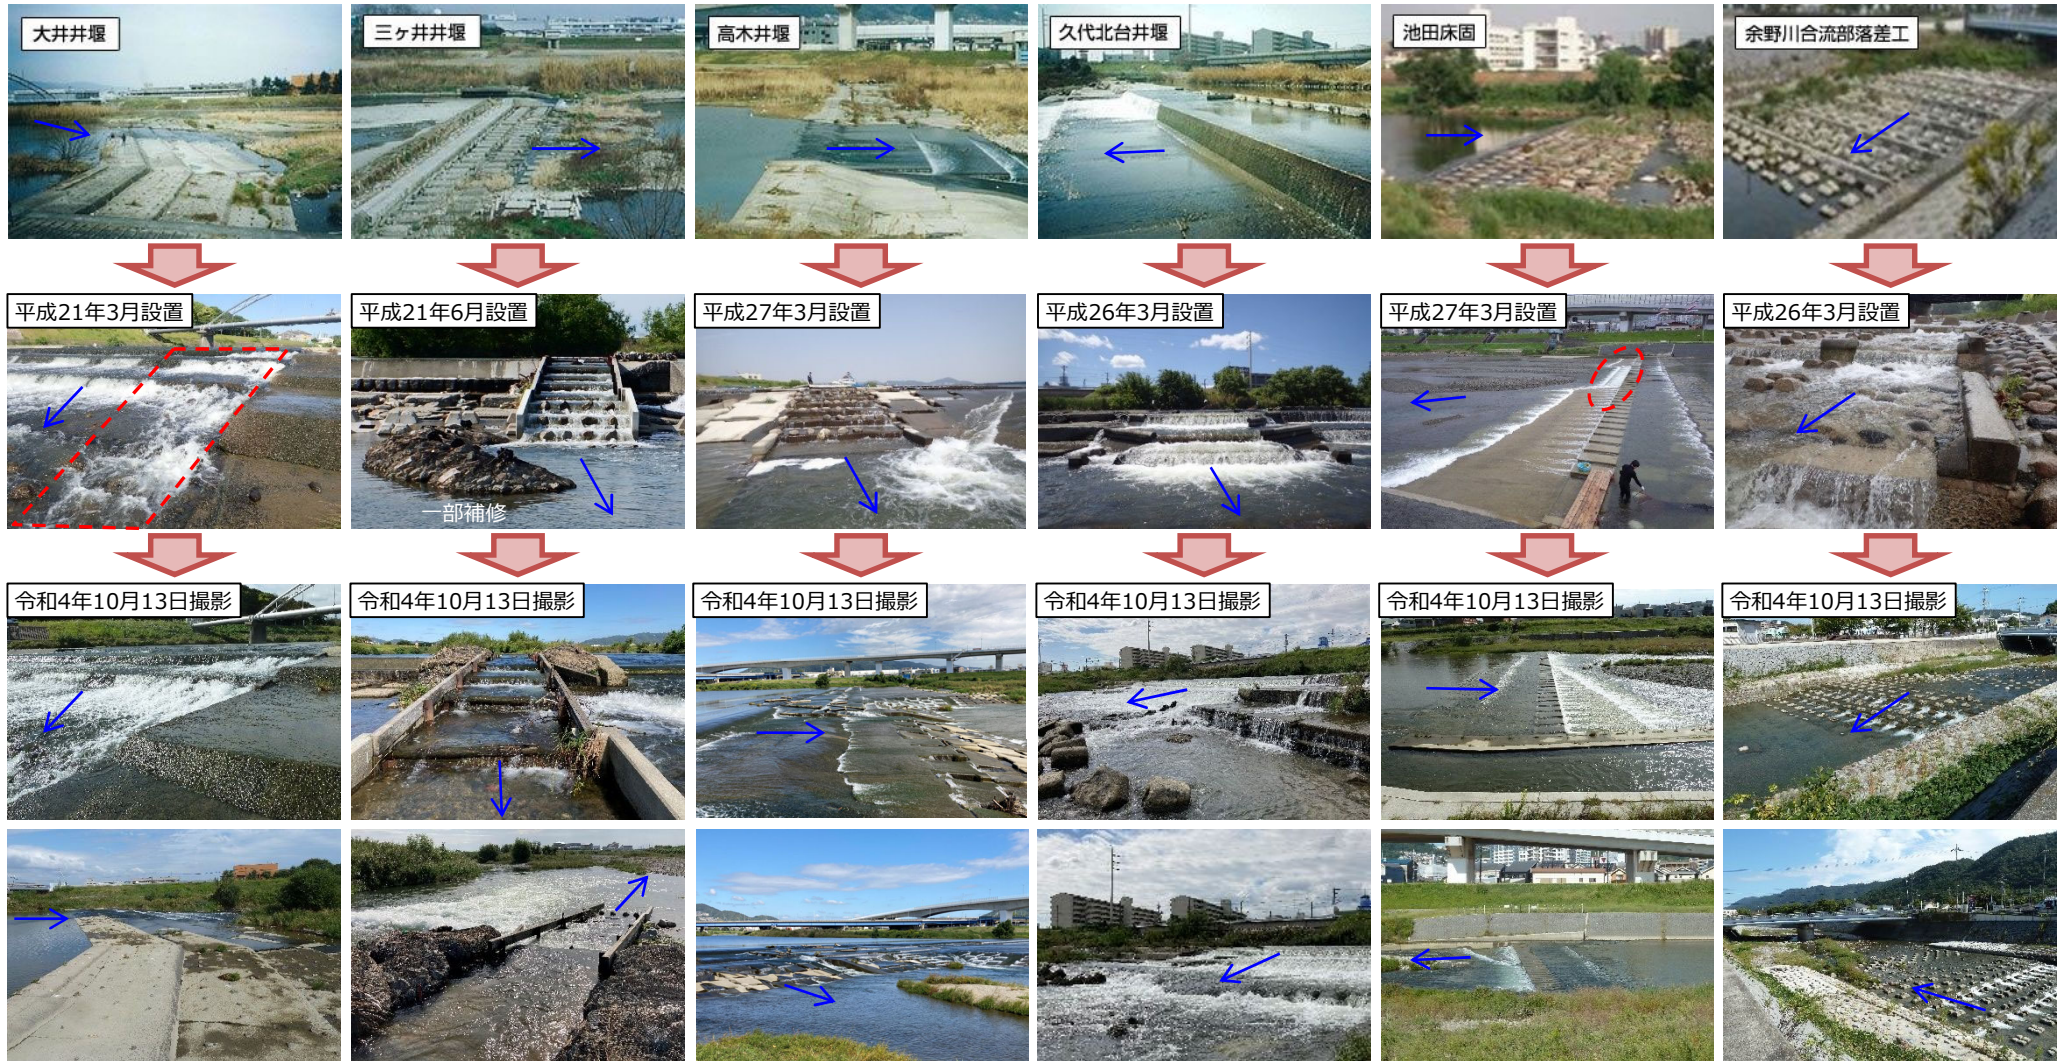
- 各魚道の状況を整理した。特に、三ヶ井井堰では一部補修等を行っているが、令和4年度の魚類調査後の現状では隔壁から流水が漏れており、魚道内の水深を確保できていない状況となっている。その他、高木井堰や久代北台井堰でも破損(簡易魚道を構成する丸太の一部流出等)が生じており、今後、補修を進める必要がある。

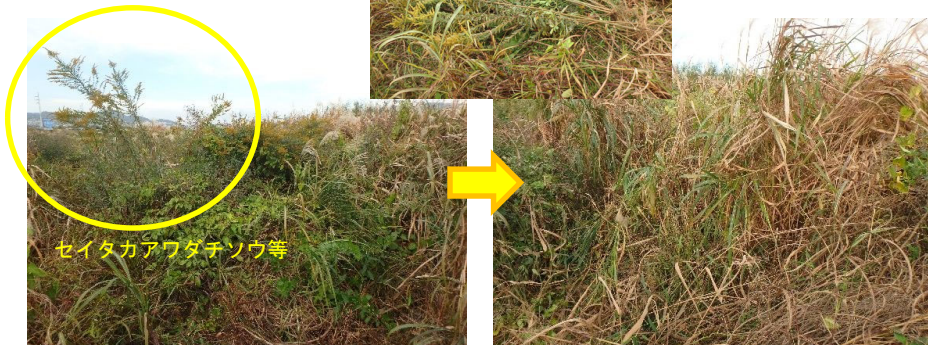
定点写真② (オギの移植状況)

- 令和2年度の移植後、工事から1年以上が経過してもオギは順調に生育している。移植地のオギ群落は良好に分布しており、水際方向や下流側に0.5m~1.0m程度の広がりがある箇所を確認した。オギの移植方法(表土剥ぎの厚さ等)を明確にし、記録を取ることで、オギの根茎も含めた表土を適切に移植できたと考えられる。
- 令和3年度には移植地の際には高茎の一年生草本(オオブタクサ)、つる植物(ヤブカラシ)が一部確認されていた。
- 令和4年度ではオギが優占するほぼ純群落になっており、群落内にはつる植物のカナムグラ、ヤブカラシ等がわずかに生育する程度であった。オギ群落の道路側の縁辺部に外来種のセイタカアワダチソウやアレチハナガサ等がまとまって生育する箇所を確認した。そのため、これらの外来種については根ごと抜き取りを行った。

水際方向や下流側に0.5m~1.0m程度の広がりがある箇所を確認

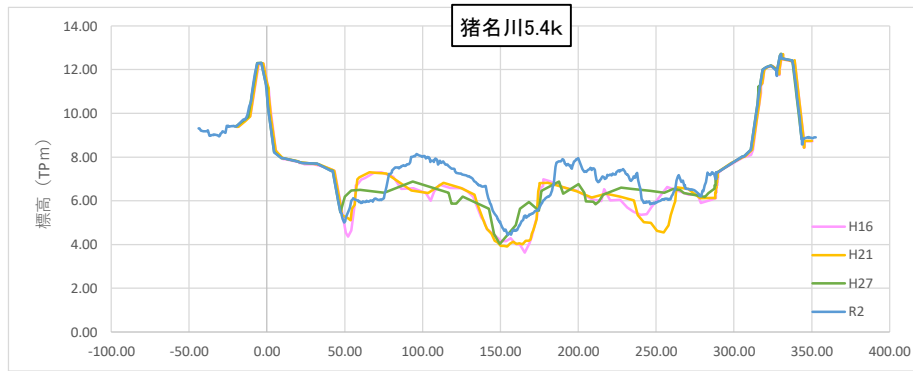
堆積傾向の箇所(猪名川5.4k)

- 定期横断測量成果及び工事履歴の情報を用いて、河川整備計画に基づく河道掘削の実施前(H16)から近年(R1)の期間の河床変動土量(土砂収支)を算出した。その結果、全体的に河道が堆積しやすい特性を有しており、特に猪名川・藻川の分流地点上流付近の土砂堆積の傾向が大きい中で、河道掘削を進めている状況であることを把握した。各時点間の変化の詳細は以下の通りである。
- H16～H21…猪名川・藻川ともに堆積傾向の区間が多い。「(1)横断測量成果による河床変動土量」では、11kより上流が侵食傾向に見られるが、これは工事の影響である。
- H21～H27…「(1)横断測量成果による河床変動土量」では、猪名川全川および藻川の下流で侵食傾向に見られるが、これは工事の影響であり、工事の影響が無ければ「(3)河床変動土量と掘削土量の差分((1)-(2))」から見て取れるように堆砂傾向である。
- H27～R2…猪名川・藻川ともに堆積傾向の区間が多い。特に猪名川5kから7k区間の分派の上流で堆積傾向が顕著になっている。
