平成25年台風18号出水および平成26年台風11号出水の概要

2. 北伊丹地区レキ河原再生箇所の変化

3. 他地区の出水による変化

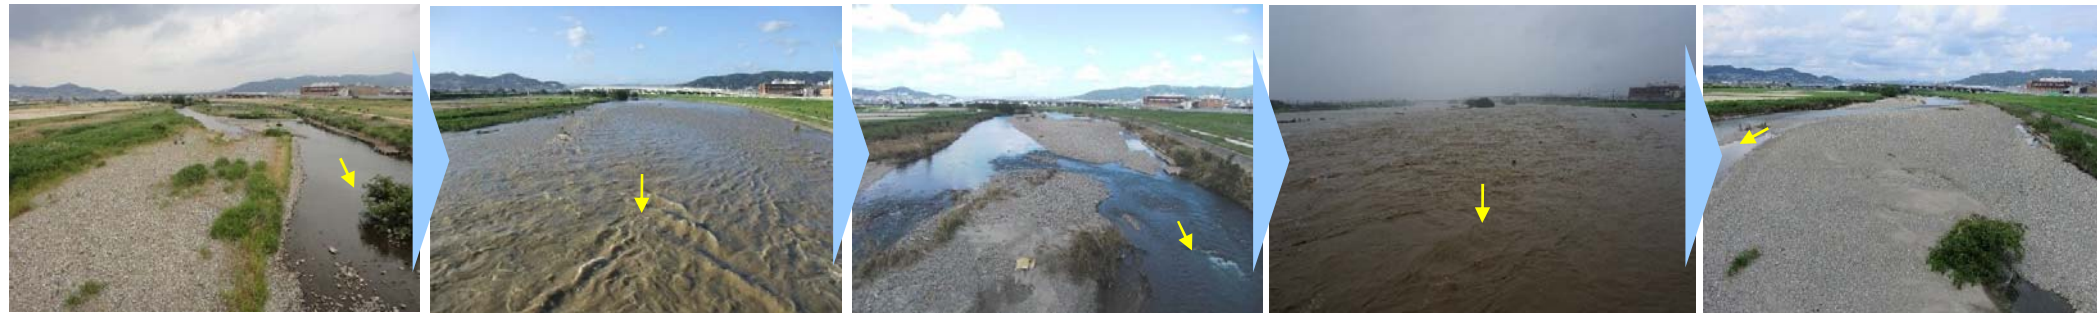
定点写真(軍行橋から上流を望む)

- H25台風18号出水により、礫河原再生箇所の下流部は右岸側にも滞筋が発生し、中上流部の礫河原は植生が流出した。
- H26台風11号出水により、礫河原再生箇所の下流部は左岸側に土砂が堆積し、滞筋は右岸側のみとなった。

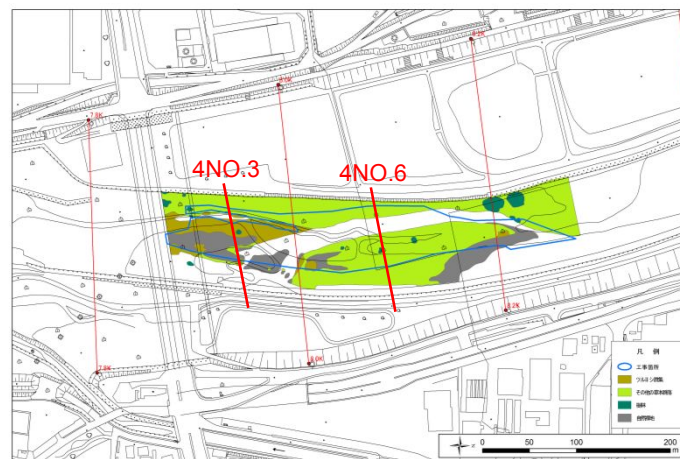
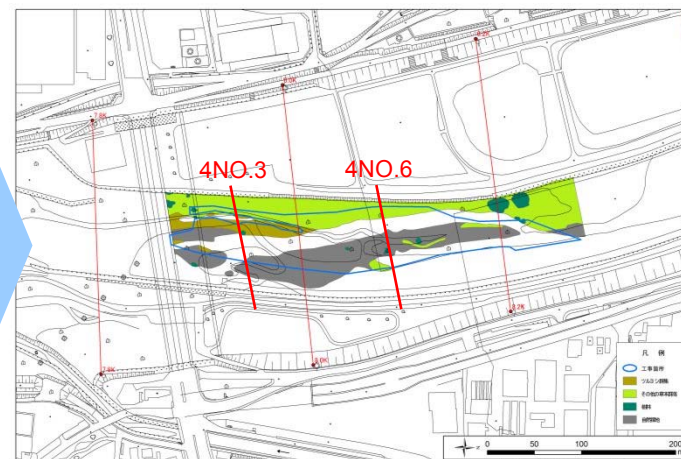
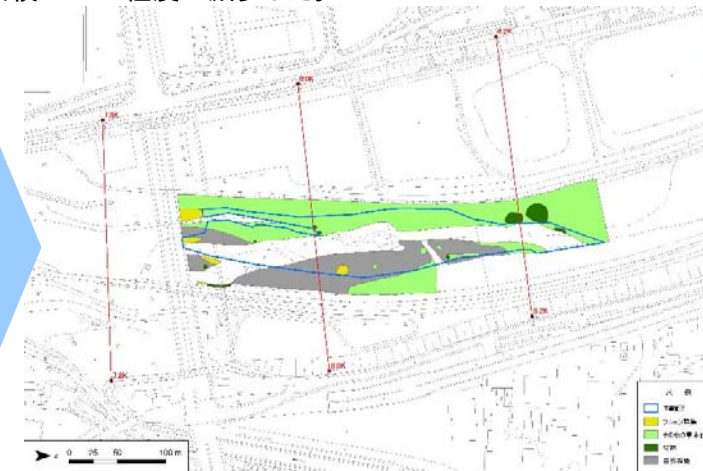
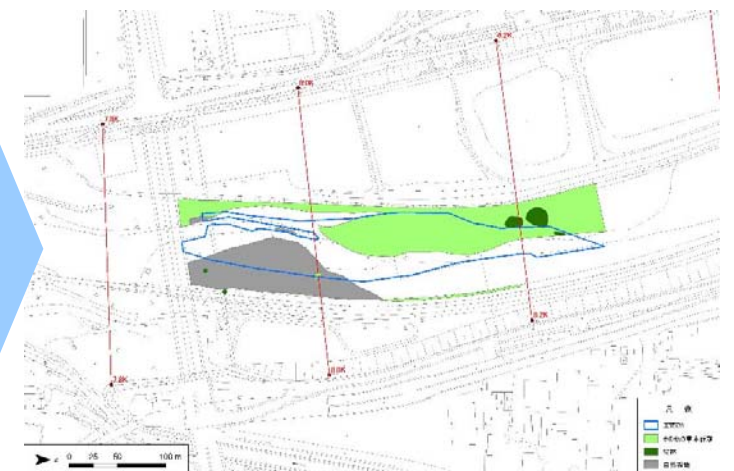
礫河原等の面積の変化

- H25台風18号出水により、その他の草本群落(40%程度)およびツルヨシ群集(60%程度)の面積が減少し、自然裸地の面積が2倍程度に増加した。
- H26台風11号出水により、その他の草本群落(120%程度)および水域(110%程度)の面積が増加し、自然裸地の面積が65%程度に減少した。

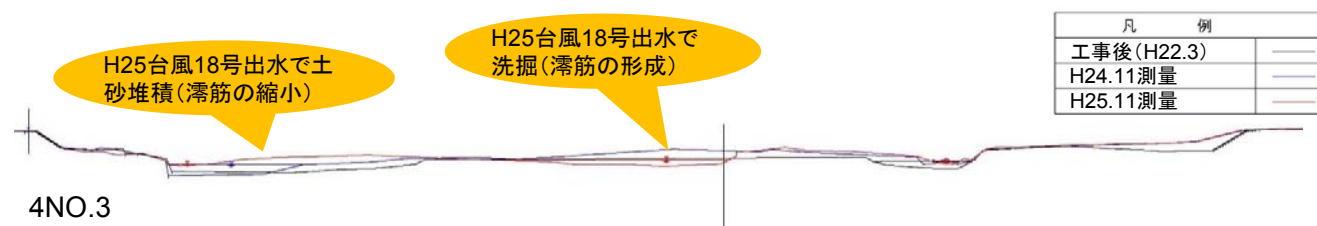
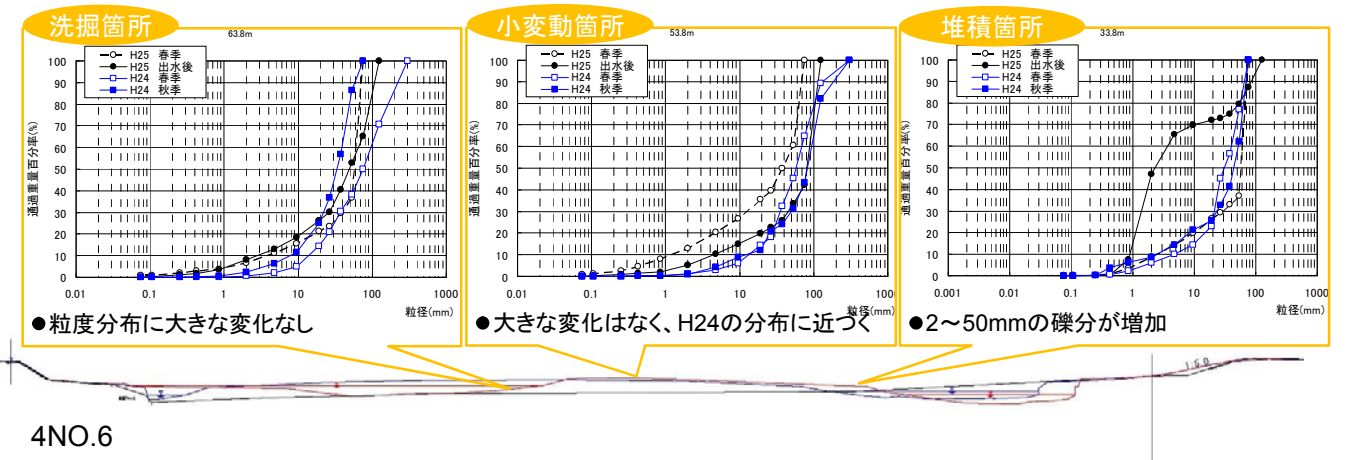
断面形状・河床材料の変化

- H25台風18号出水により、土砂の堆積や流出が各所で見られ、滞筋の変化もあり、河床が大きく変動した。粒度分布は礫分の割合が変化した箇所が見られるものの、全体的には大きな変化は見られなかった。

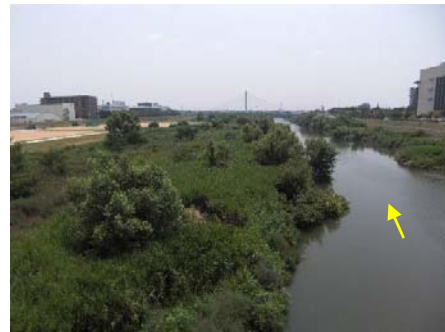
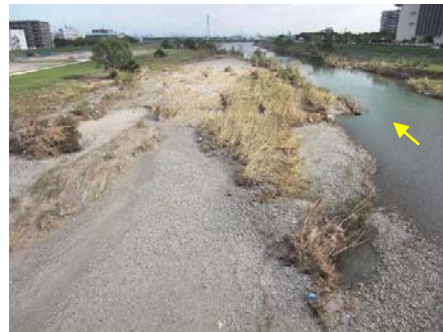
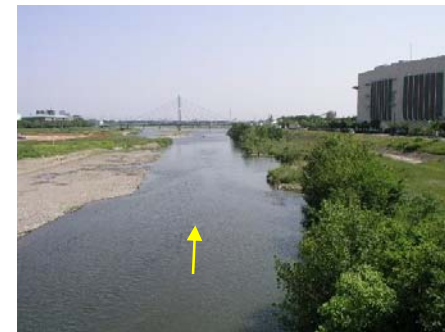
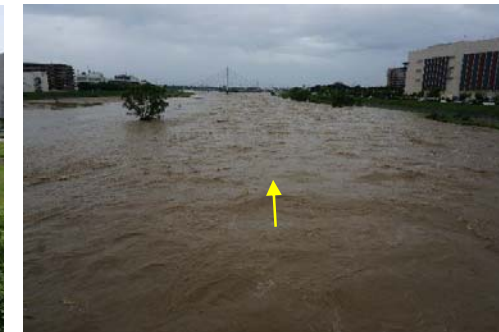
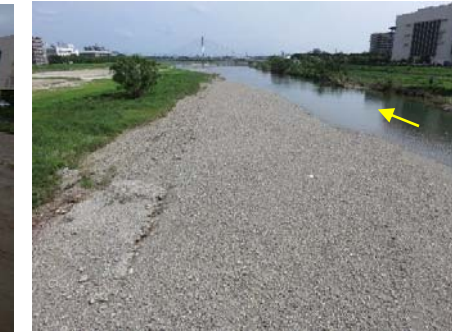
① 桑津地区(桑津橋から下流を望む)

- H25台風18号出水により、植生が流出・倒伏し、礫河原が出現した。
- H26台風11号出水により、植生がさらに流出・倒伏し、礫河原の範囲が拡大した。

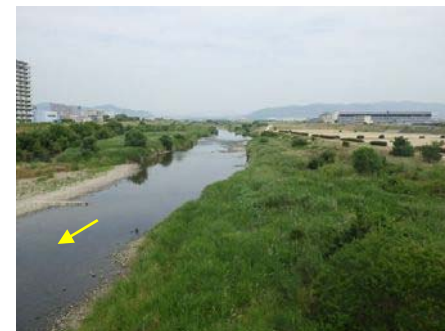
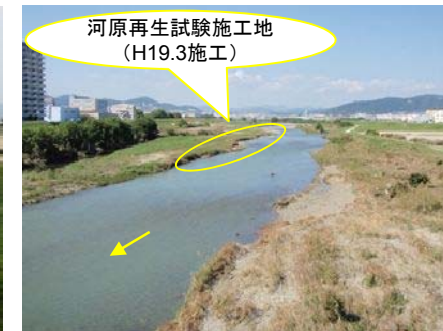
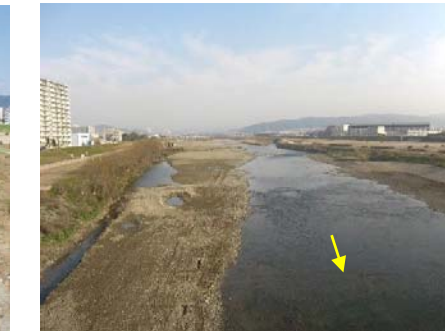
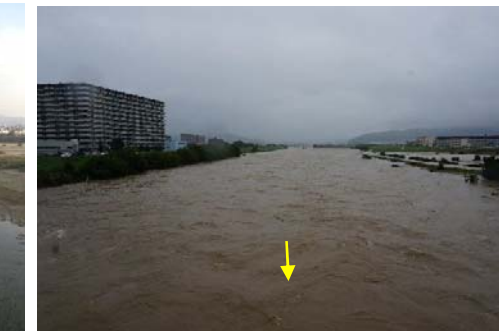
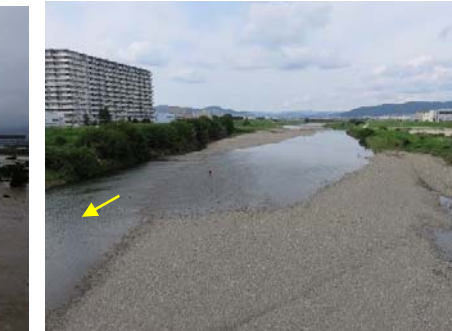
② 北河原地区(桑津橋から上流を望む)

- H25台風18号出水により、試験施工地は、全ての範囲で河岸浸食が発生するとともに、植生が流出・倒伏した。
- 河道掘削後に発生したH26台風11号出水により、下流部の滞筋が右岸側へ移動し、中流部の掘削範囲は水域が拡大した。

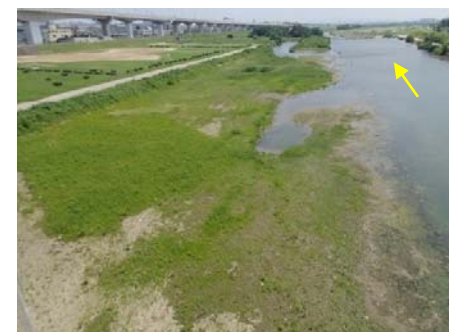
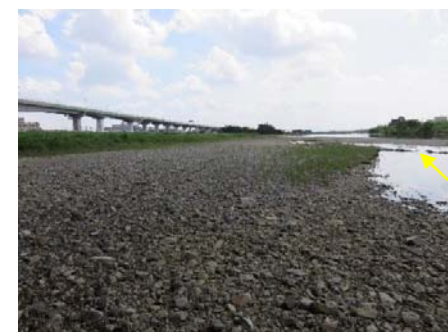
③ 神田地区(中国自動車道猪名川大橋から下流を望む)

- 河道掘削を実施した箇所である。
- 掘削地盤に生育していた植生が出水により流出し、礫も多くが確認できるようになった。

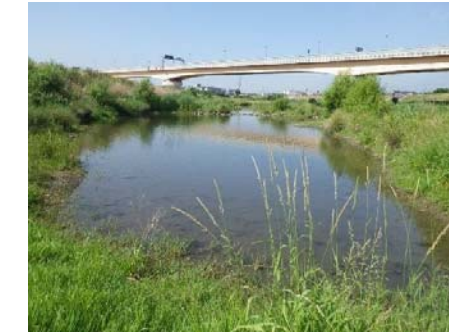
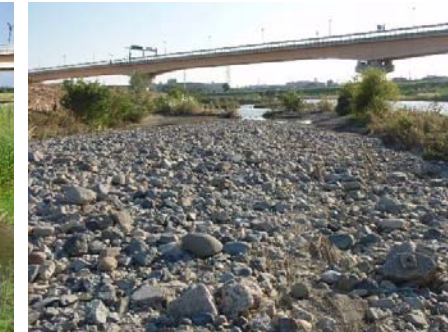
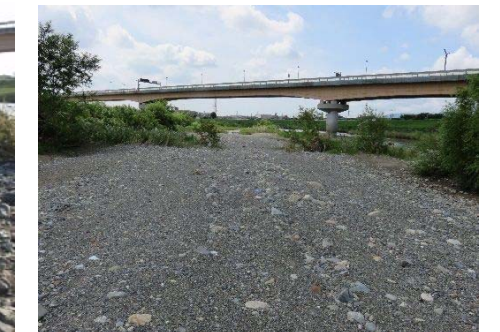
④ 桃園地区(10.2k付近左岸)

- 池田床固の下流左岸の湛水域は、H25台風18号出水により、粒径5cm～人頭大の砂礫が堆積した。
- H26台風11号出水により、同区域は砂礫上に多くの細粒分が堆積した。
