第一回 河道閉塞等対策検討委員会

現 地 説 明 資 料

(赤谷地区・長殿地区・宇井地区)

国土交通省近畿地方整備局  
紀伊山地砂防事務所

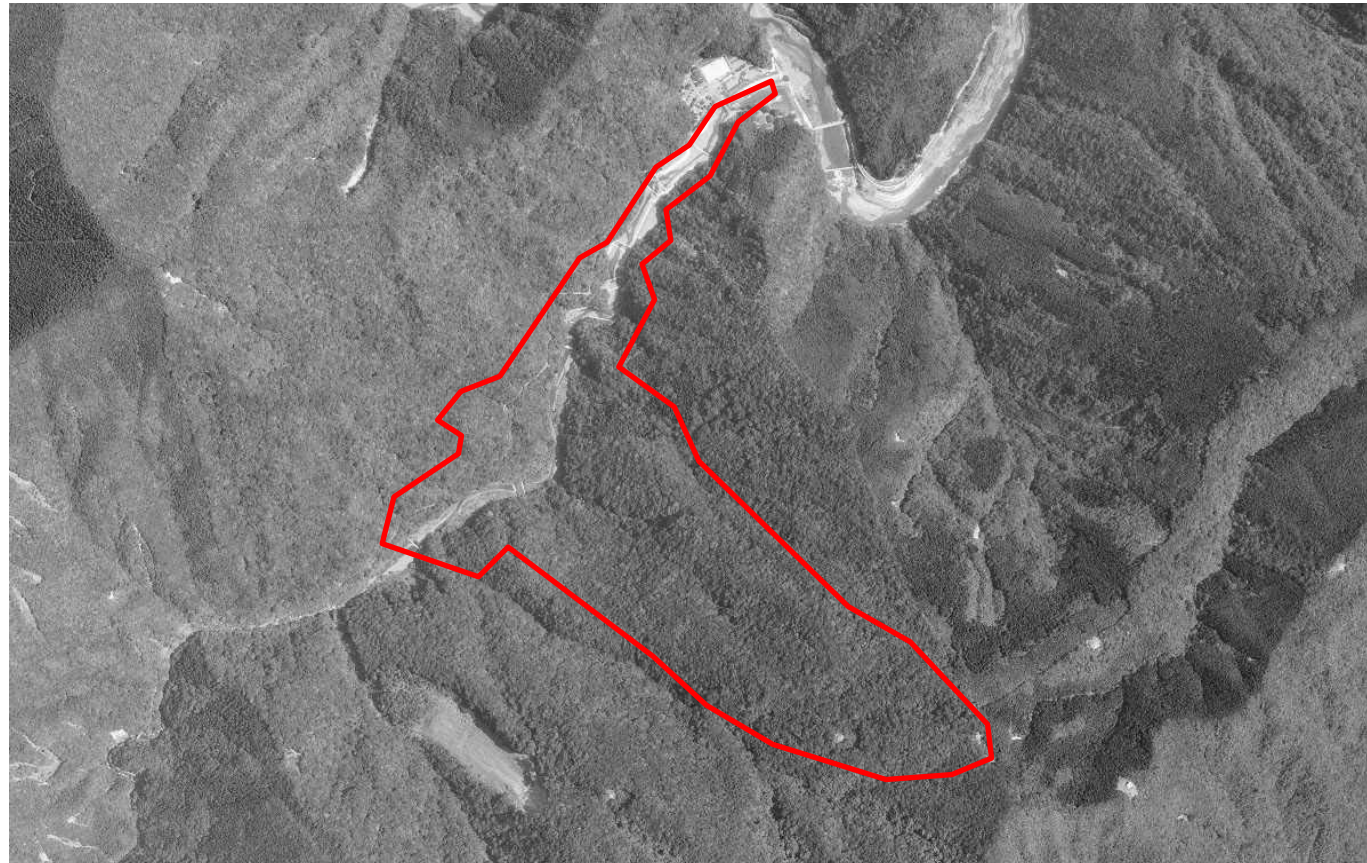
赤谷地区 崩壊発生前の状況(1998)

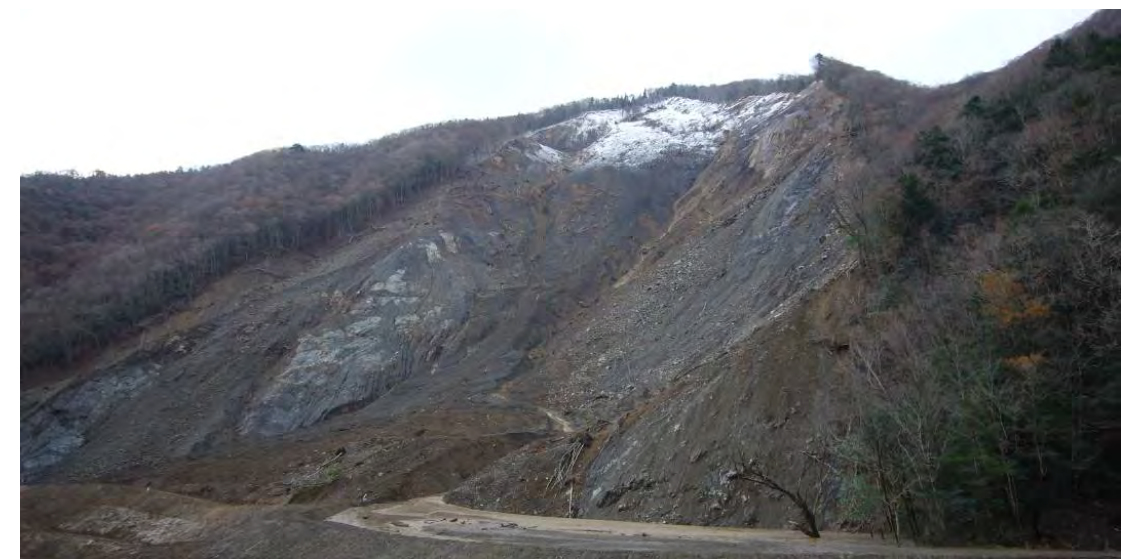
崩壊地の状況(2011/12/9)

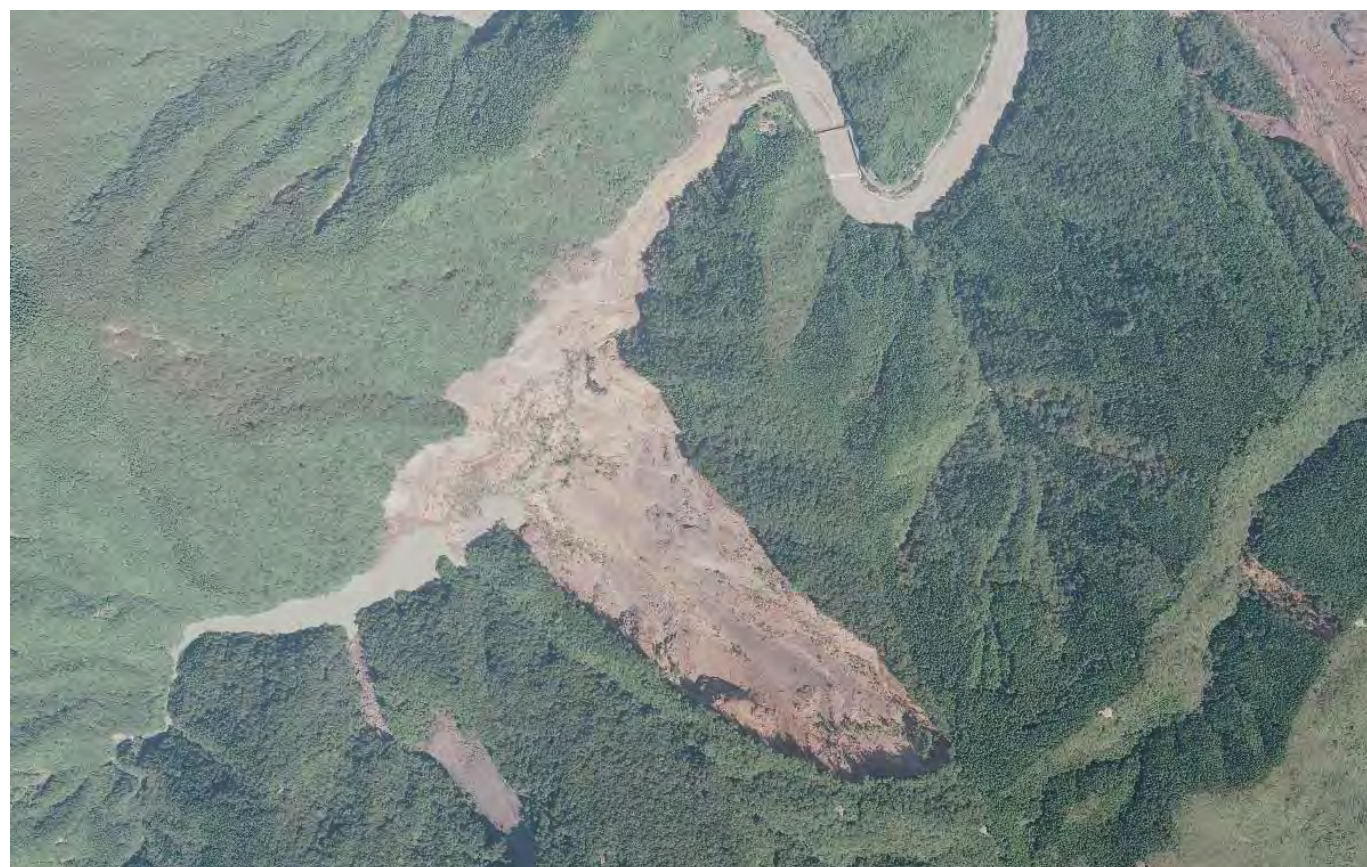
赤谷地区 崩壊発生後の状況(2011/9/7)

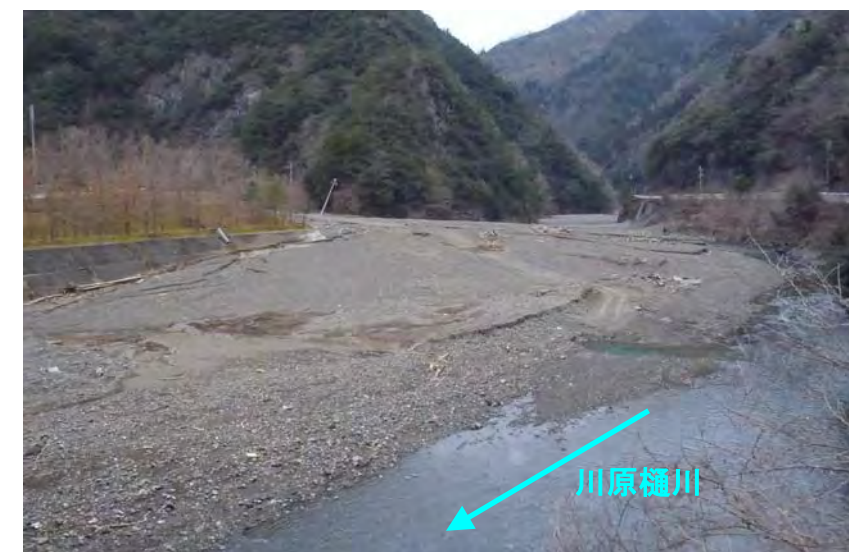
川原樋川合流点の状況(2012/2/21)

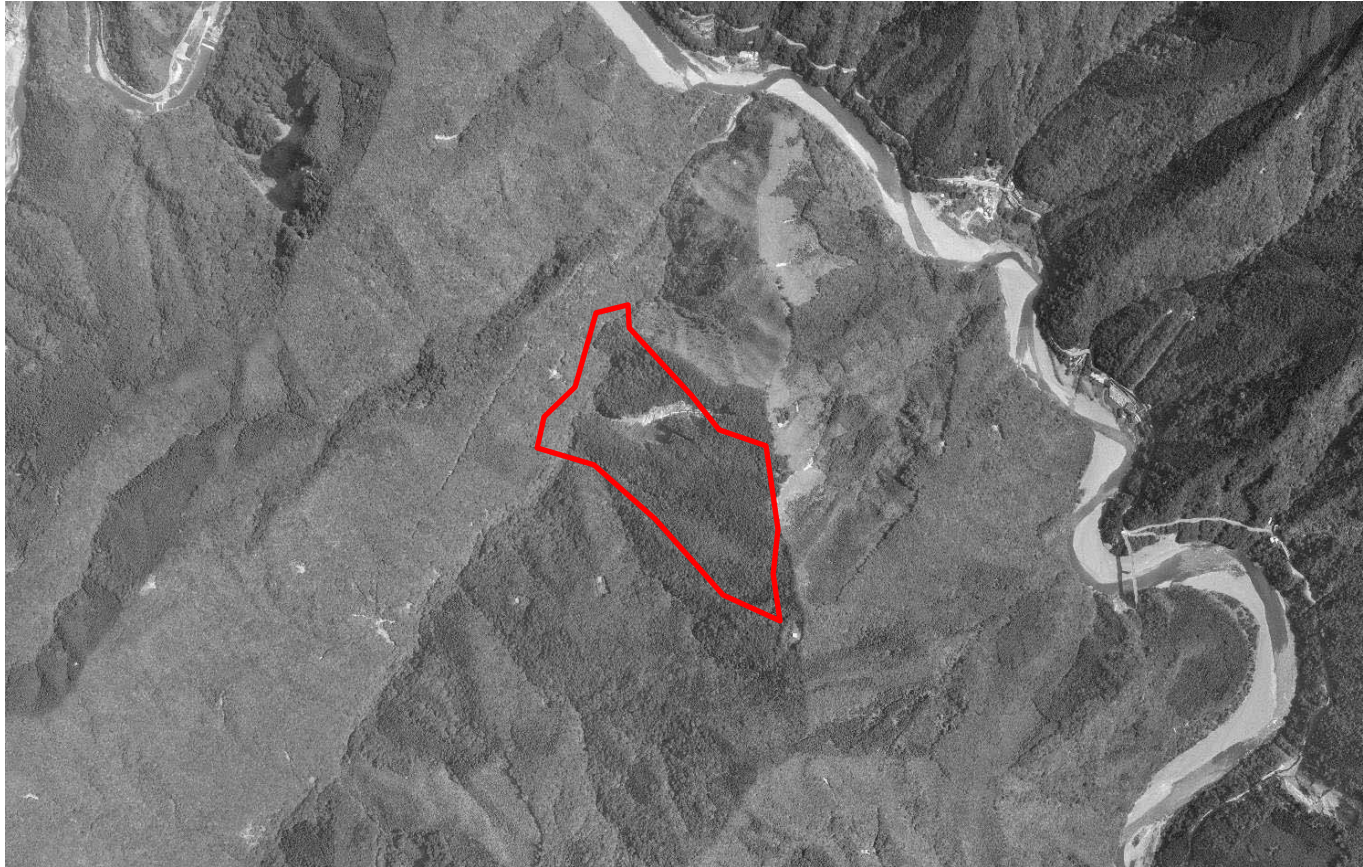
長野地区 崩壊発生前の状況(1998)

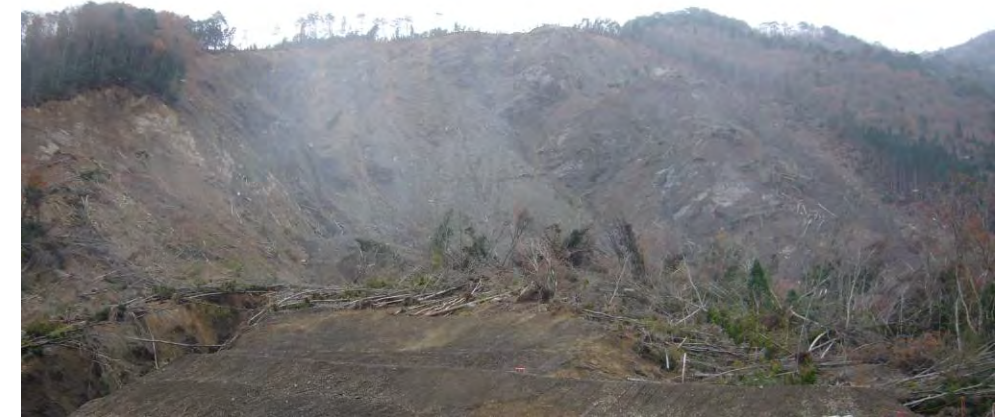
崩壊地の状況(2011/12/9)

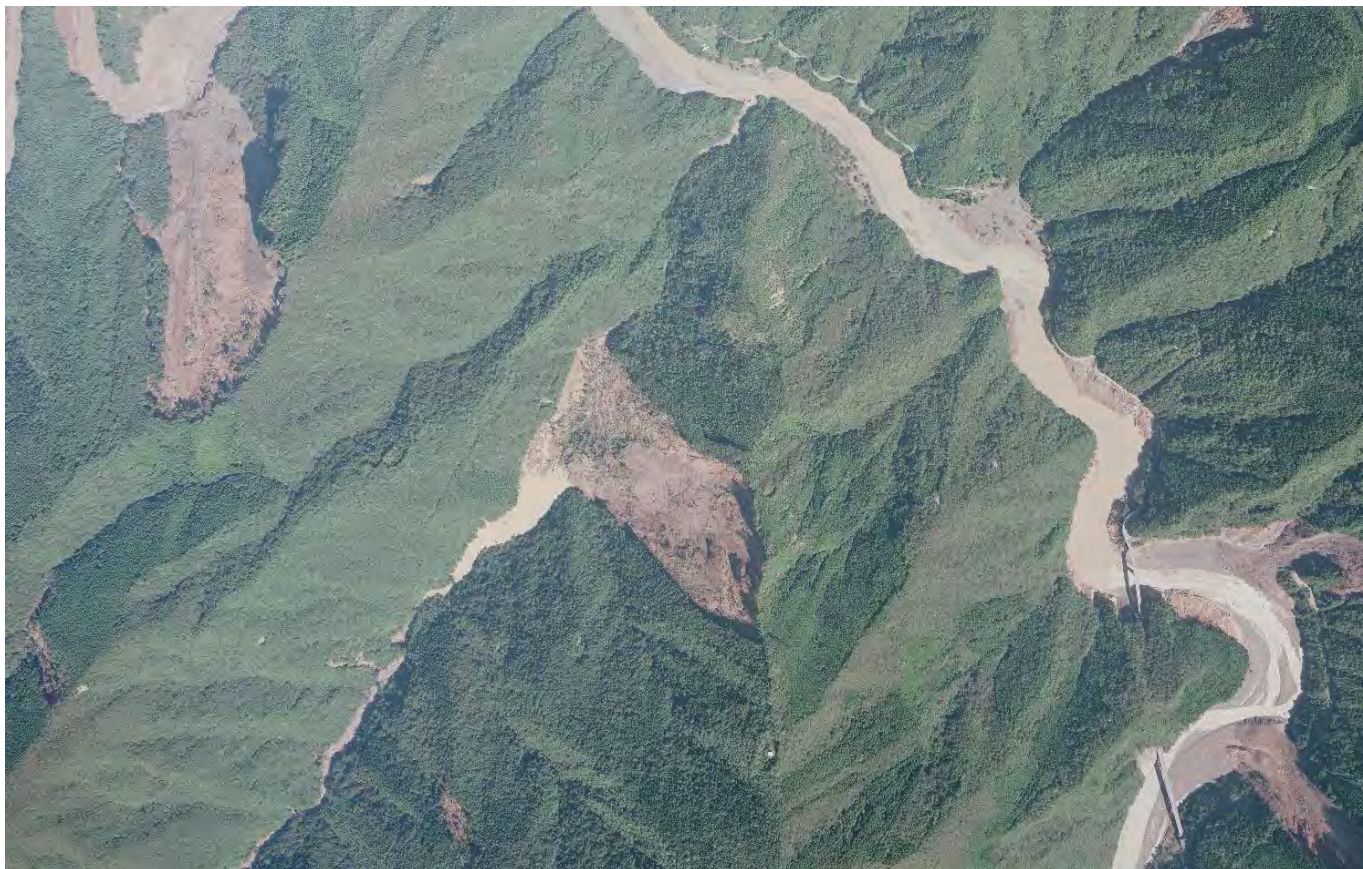
長野地区 崩壊発生後の状況(2011/9/7)

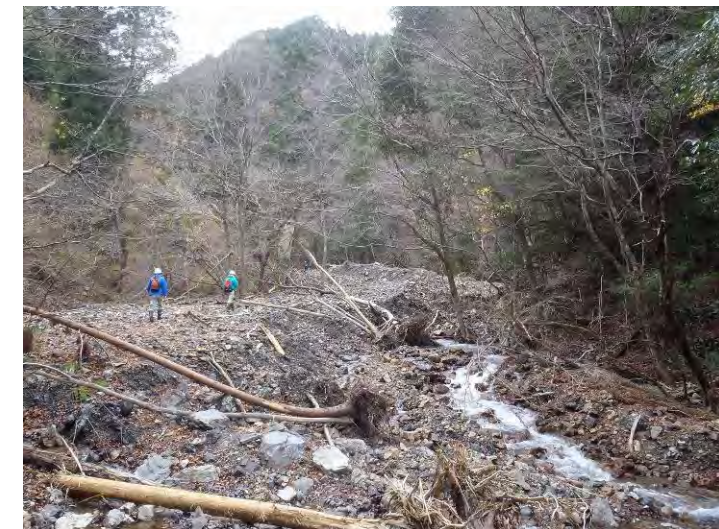
河道閉塞下流河道の状況(2011/12/9)

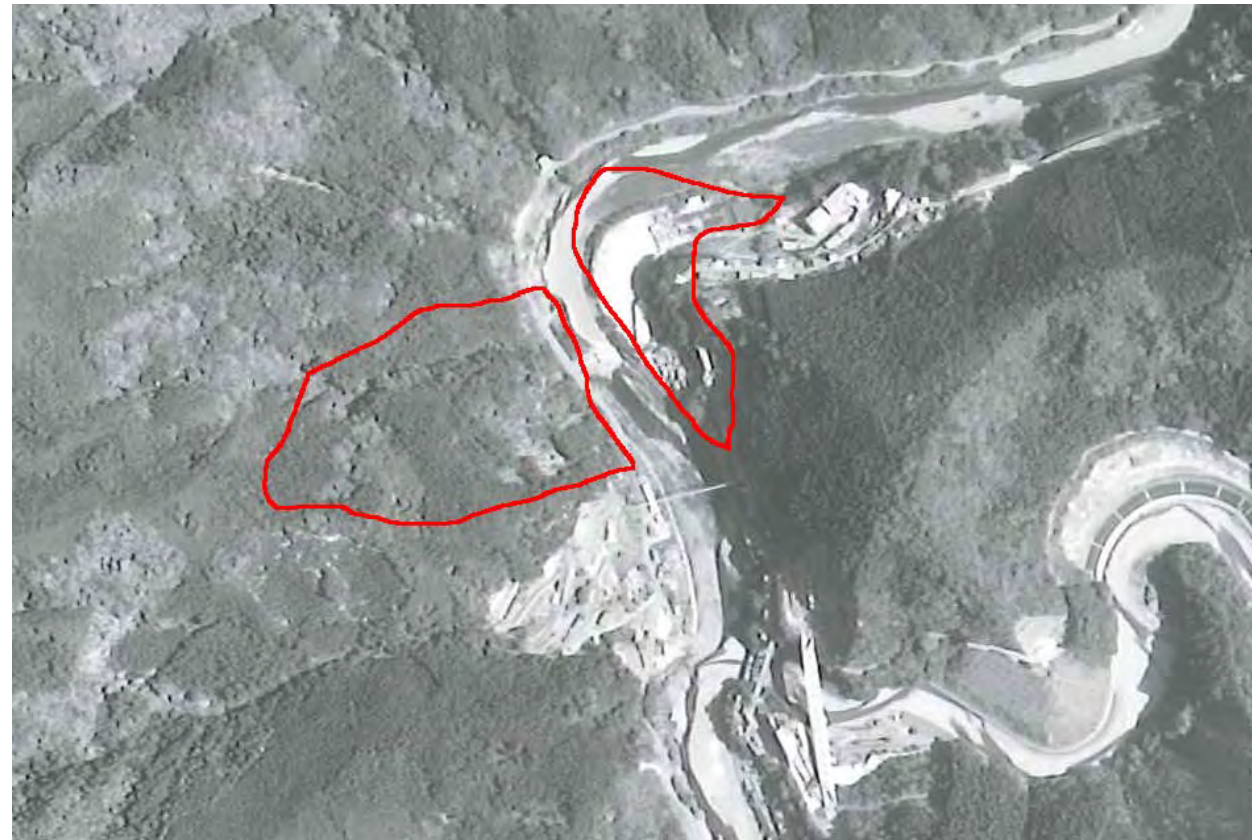
宇井地区 崩壊発生前の状況(2004/5/8)

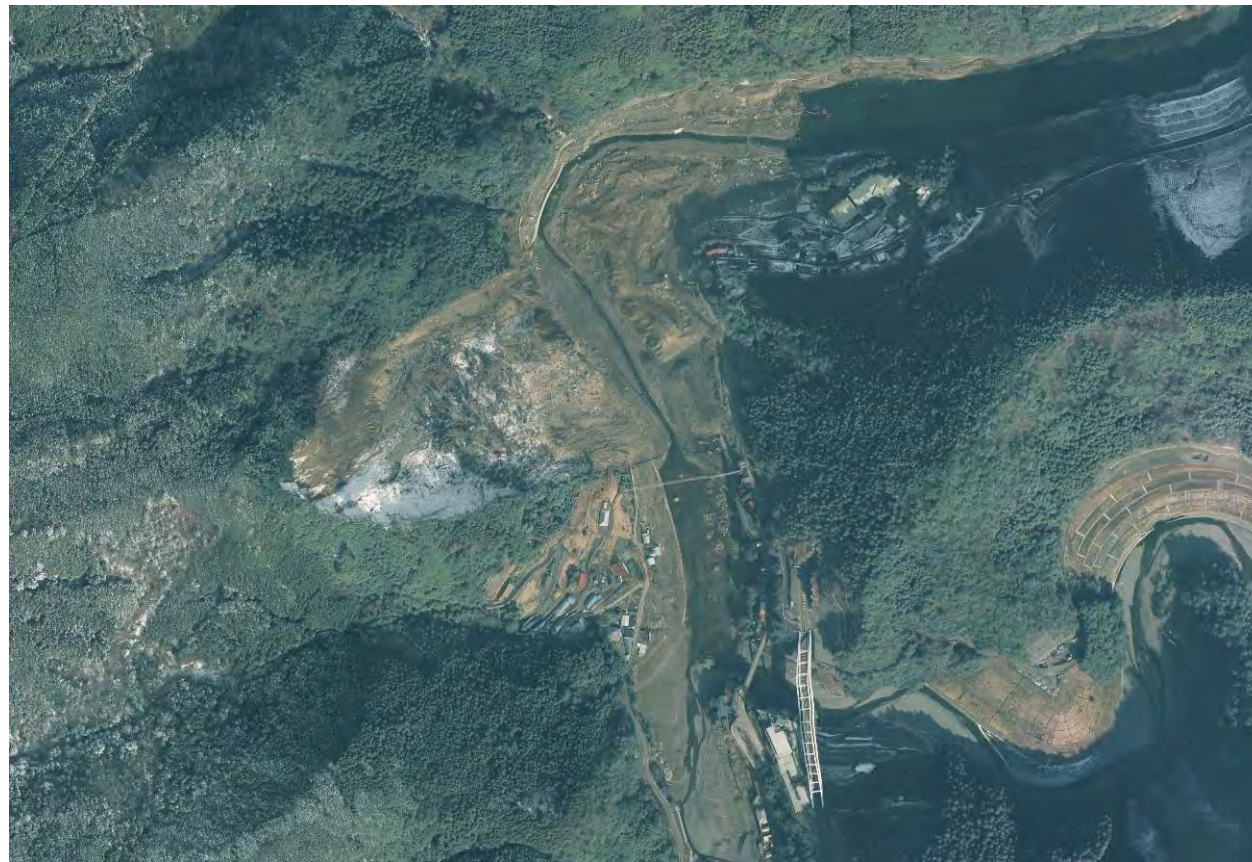
宇井地区 崩壊発生後の状況(2012/2/5)

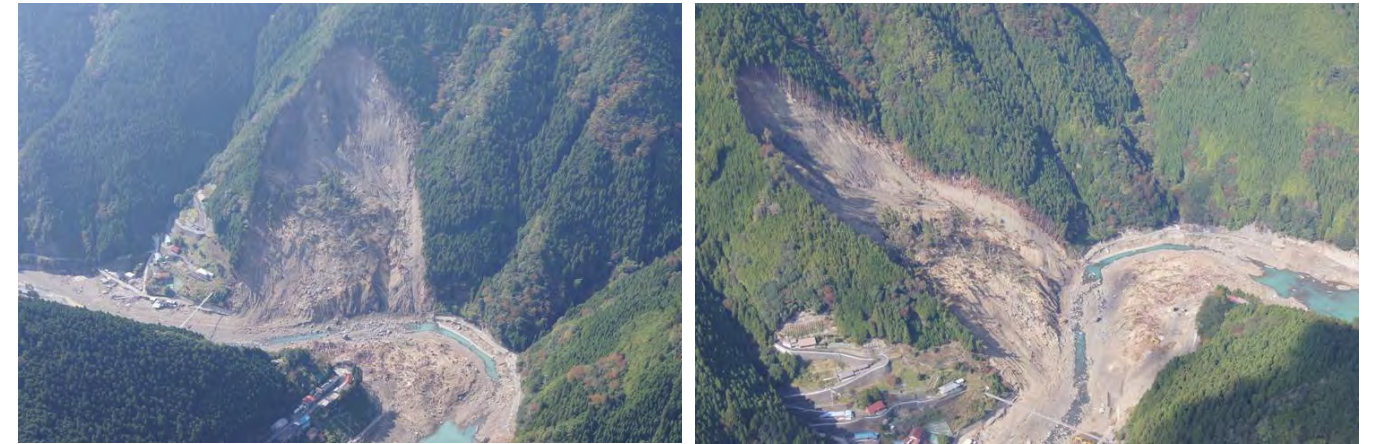
崩壊地の状況(2011/11/1)

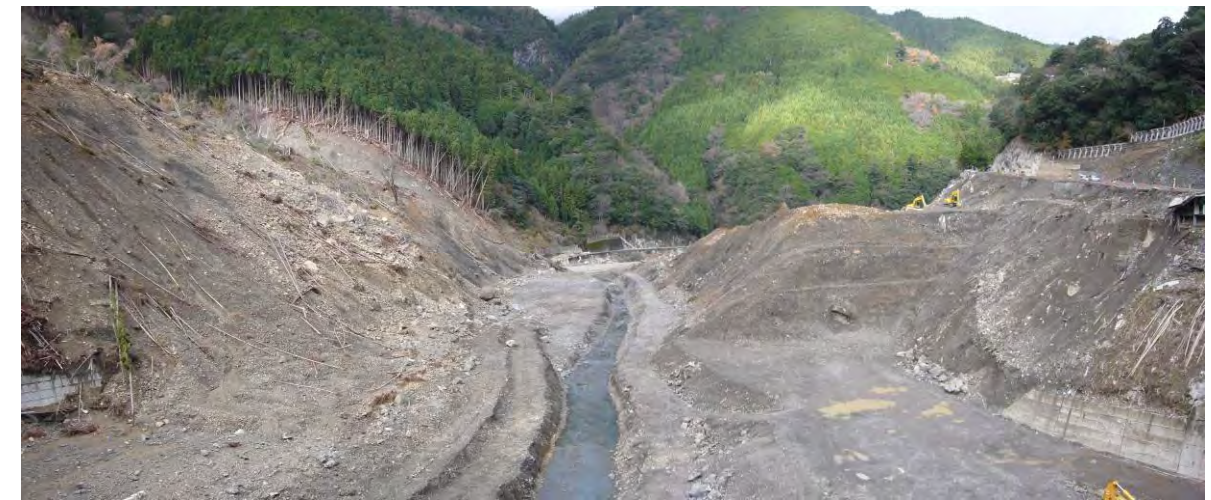
本川河道の状況(2011/12/9)
