くしもと  
一般国道42号すさみ串本道路  
事業工程会議の開催結果について

# 一般国道42号すさみ串本道路事業工程会議の結果

# 一般国道42号すさみ串本道路 事業工程会議

令和6年7月19日  
近畿地方整備局

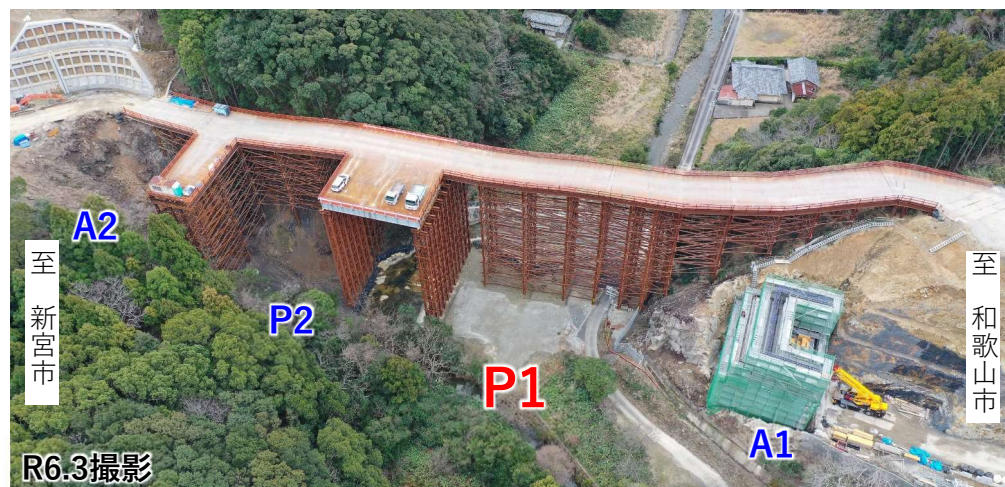
- 安指川橋（仮称）P1橋脚の場所打ち杭施工において、通常の掘削機では対応できない硬質岩が多数出現し、掘削に時間を要している状況。
- 掘削機械の大型化等の対策を講じているが、硬質岩の除去や損耗したビットの交換も行っており、通常より平均約5倍の施工時間を要している状況。

P1の施工状況（場所打ち杭）

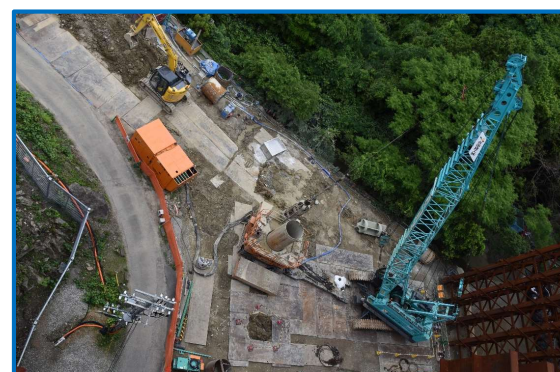
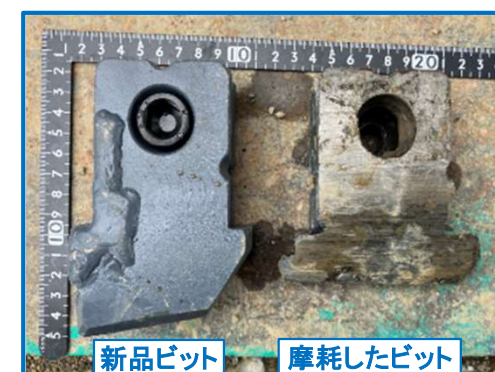
硬質岩によりビットが損耗し掘削難航

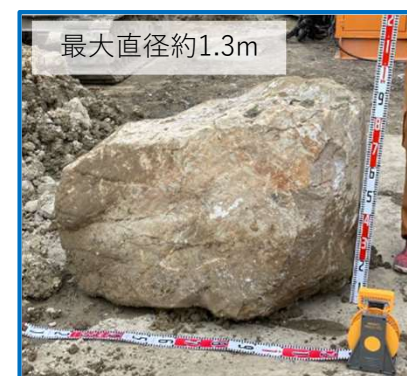
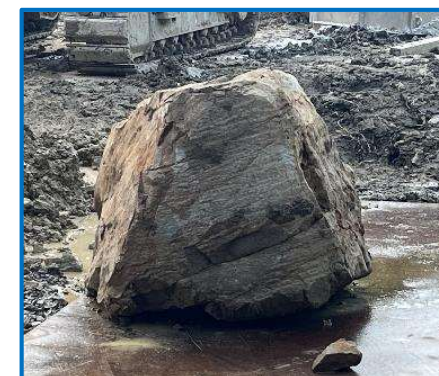
出現した硬質岩

- ・事前のボーリング調査結果では、今回のような硬質岩の分布を把握することは困難。
- ・今回の弾性波探査の結果、残る施工箇所にも硬質岩が確認された。
- ・当該地域は硬質岩が入り組んだ特殊な地山のため、今後の掘削時にも硬質岩出現が見込まれ、掘削完了まで相当な時間を要すると考えられるが、現在の工法のまま、安全性を考慮し、丁寧に施工を進めていくのが妥当。

- ・今設定している基礎地盤支持層及び杭基礎の施工方法について、変更する必要はない。

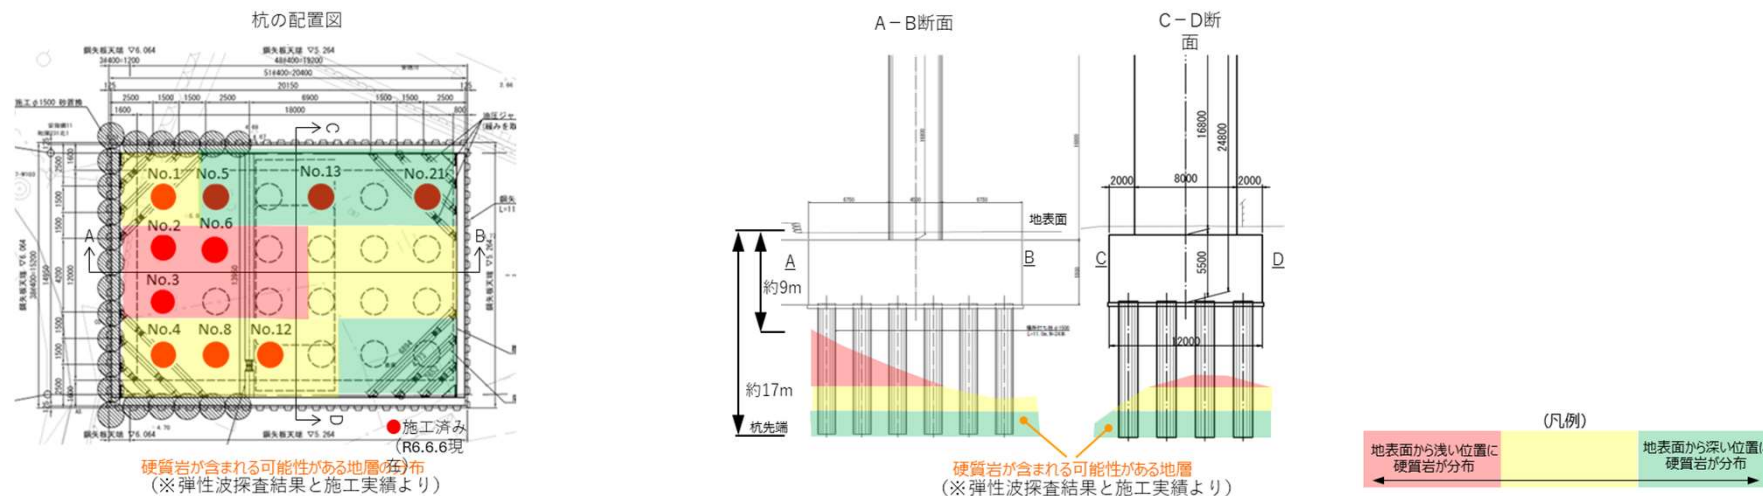
【硬質岩の分布状況の調査結果】 弾性波探査結果（R6.6実施）と施工実績による地盤状況

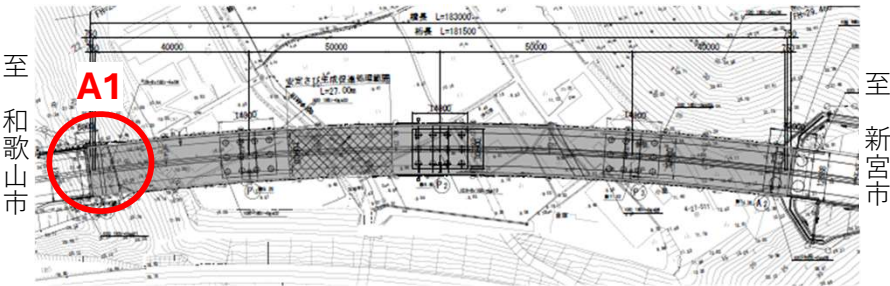
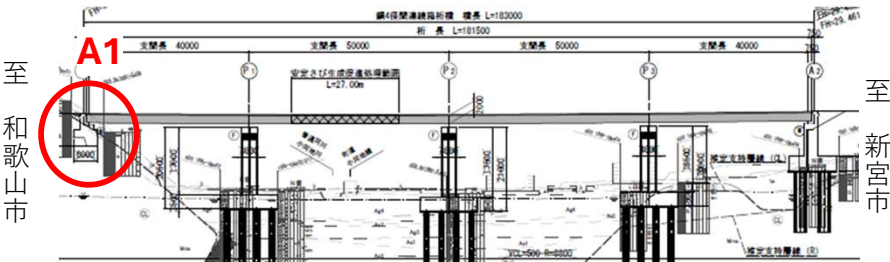
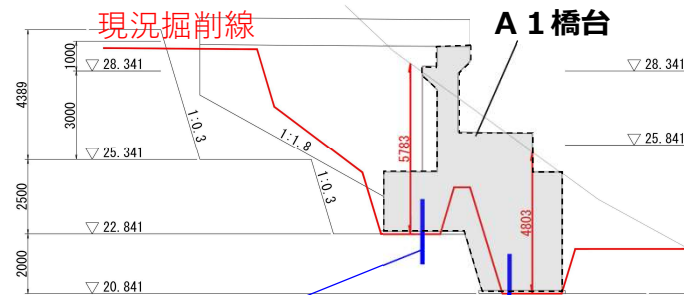
- A1 橋台基礎掘削中に地盤のひび割れを発見 (R6.7.9)
- 作業を中断し、有識者による現地調査を実施 (R6.7.10)

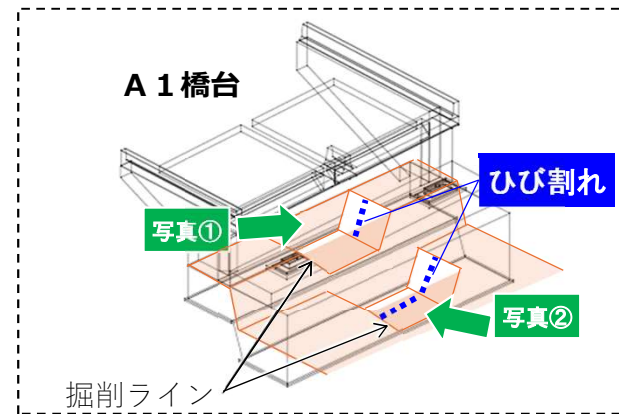
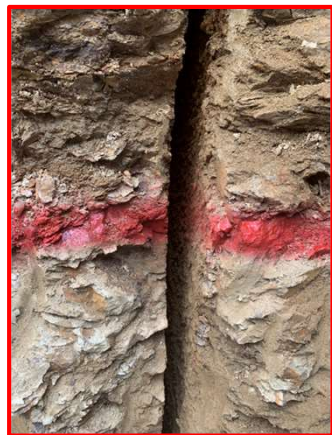
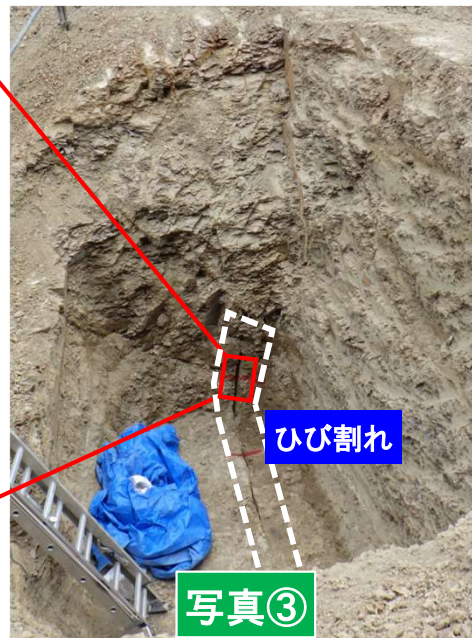
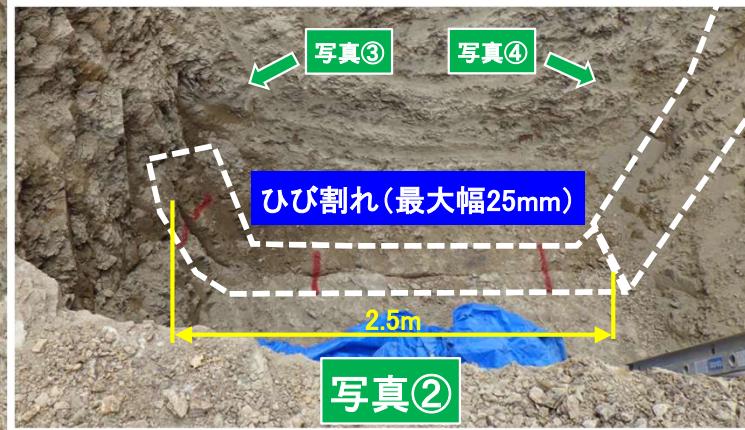
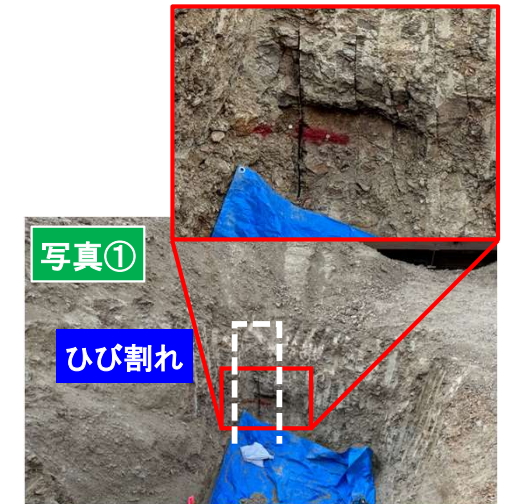
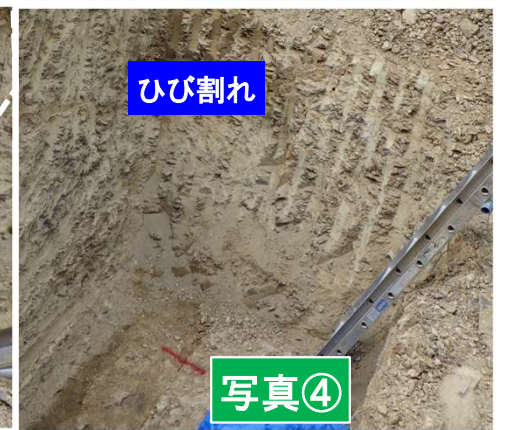
## ○小河瀬谷川橋下部工事(A1)の有識者確認結果

- ・現状亀裂のある状態でのA1橋台の工事継続は不可。
- ・ひび割れの範囲等を特定し、対策の有無を判定。無対策での施工は不可。  
ボーリング調査（鉛直、水平）、ボーリング孔からのボアホールカメラ、弾性波探査等で、ひび割れの範囲を特定すること。
- ・対策としては、以下2点が考えられる。
  - ①ひび割れを有していても対策を行うことで橋台基礎の支持層として評価ができる場合  
グラウンドアンカー等で対策を実施。
  - ②ひび割れ対策をしても橋台基礎の支持層として評価ができない場合  
直接基礎を杭基礎に変更（深礎杭もしくは大口径深礎杭）

- ・ボーリング調査等により、ひび割れ範囲を早急に特定し、対策工法を検討。
