地区	迫	対象斜面	迫5,6	既存ブロック	SK09,10,11				その1
地形的要因	滑落崖状地形		地質的要因	厚い泥質岩の分布	劈開・節理が流れ盤	岩相分布が流れ盤			
	緩斜面			岩盤の緩み	地質構造の乱れ	露岩の分布状況	x	対策により露岩確認が不可	x

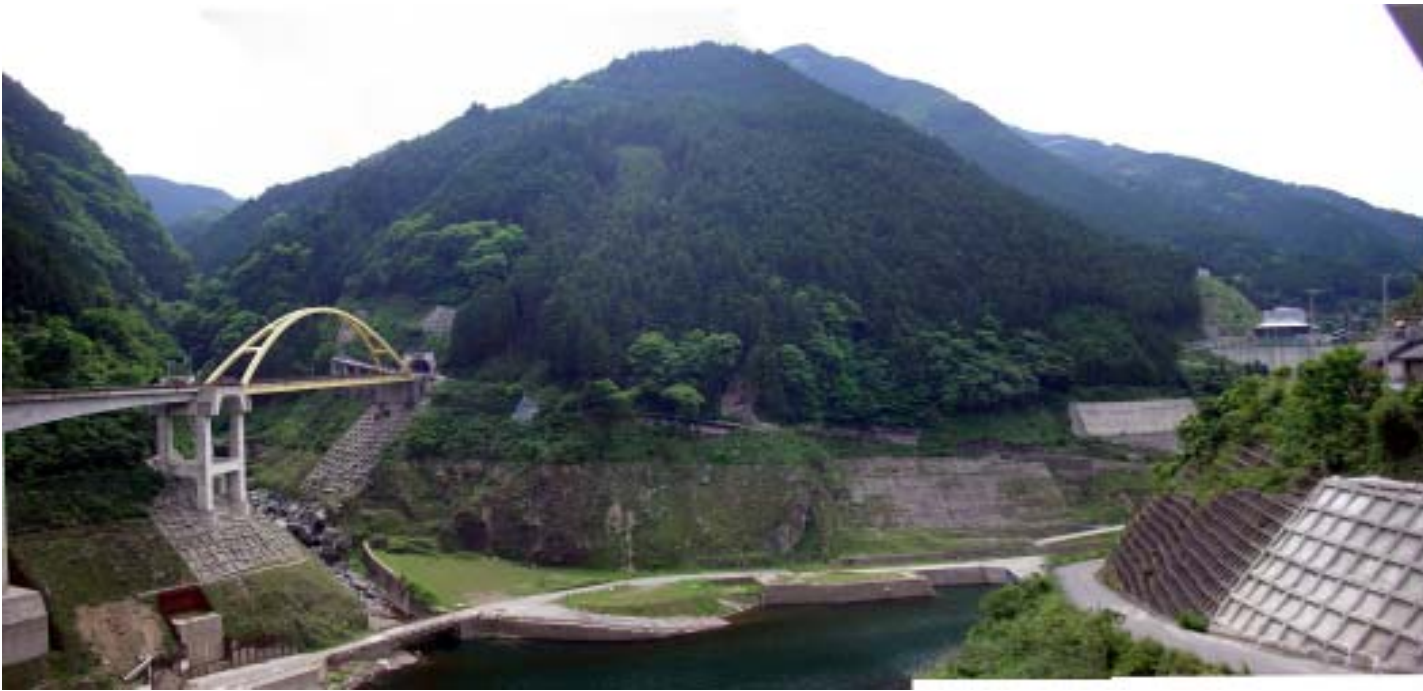
斜面全景写真

地表踏査で確認された変状
 高原トンネル上流側坑口付近に亀裂を確認
 上部斜面を横切る道路および擁壁に亀裂を確認
